Reparatur des Fernthermometers in Bildern nach Anleitung von Jan Ivar

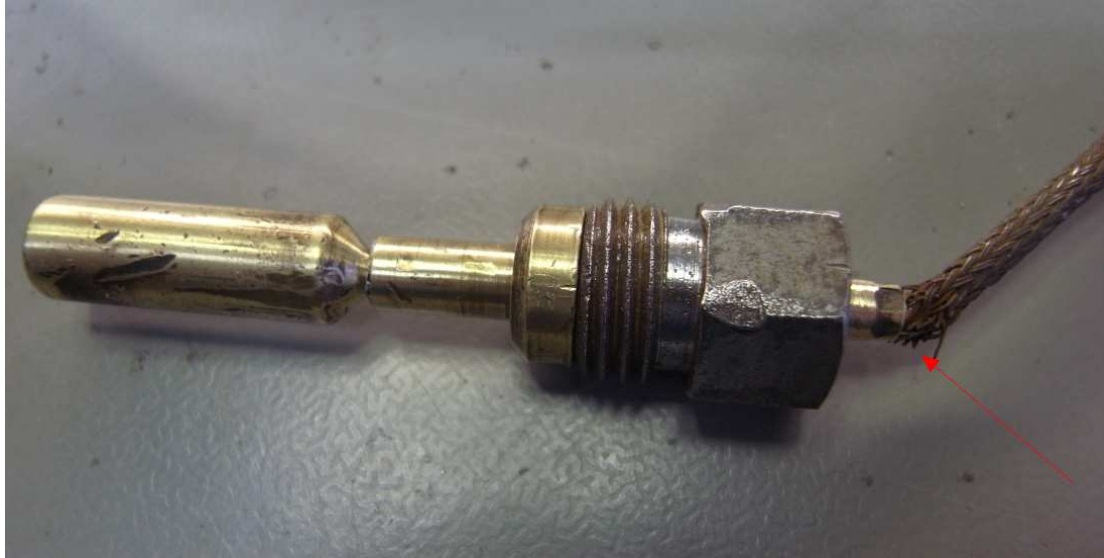
Ursache für die Fehlfunktion des 170S Thermometers war der Bruch der Kapillare oberhalb des ZK.
