70 Jahre auf und zu- ganz ohne Öl

Auf meiner Werkbank liegt das Haubenschloss eines 170 S. Es gehört einem Bekannten, seine Motorhaube lässt sich nur mit zwei Personen öffnen. Eine dreht mit aller Kraft am Betätigungshebel, die zweite muss derweil den Sicherungshaken lösen.

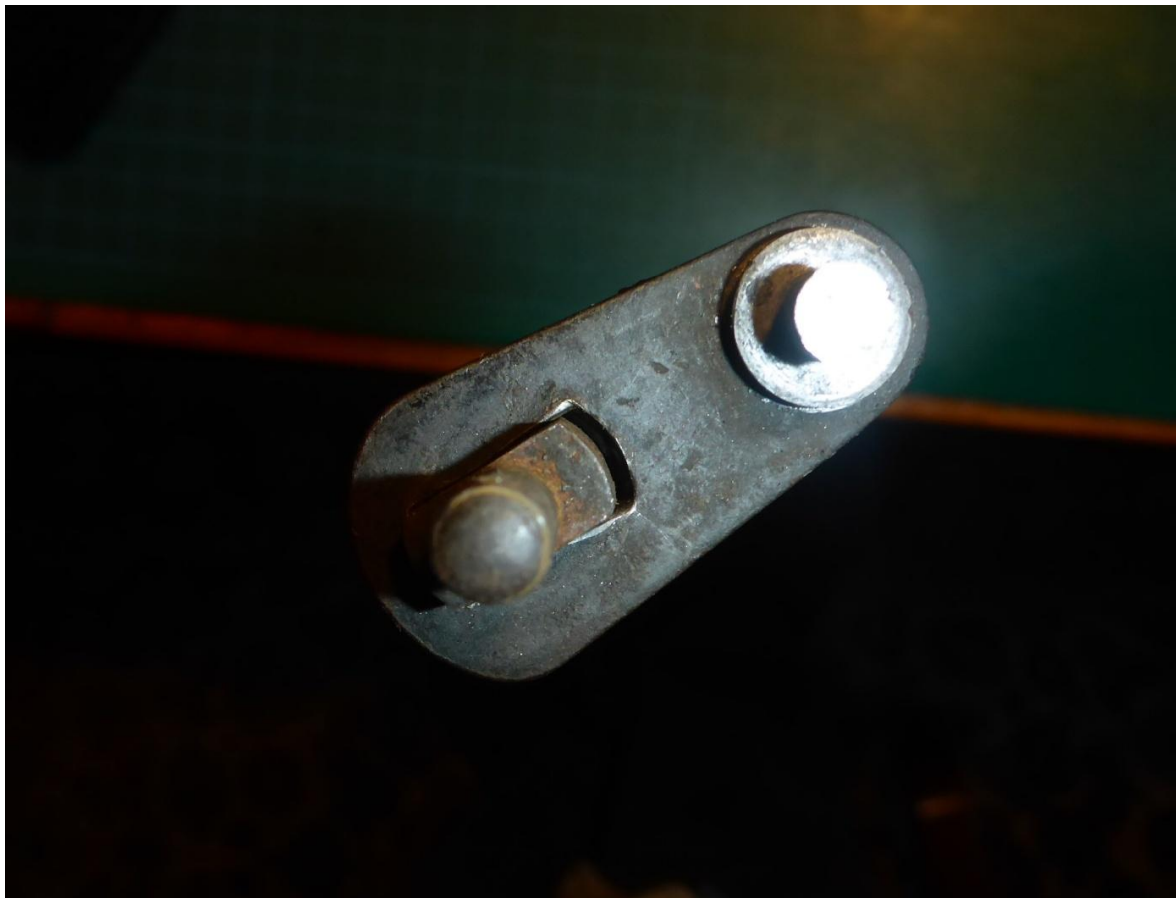
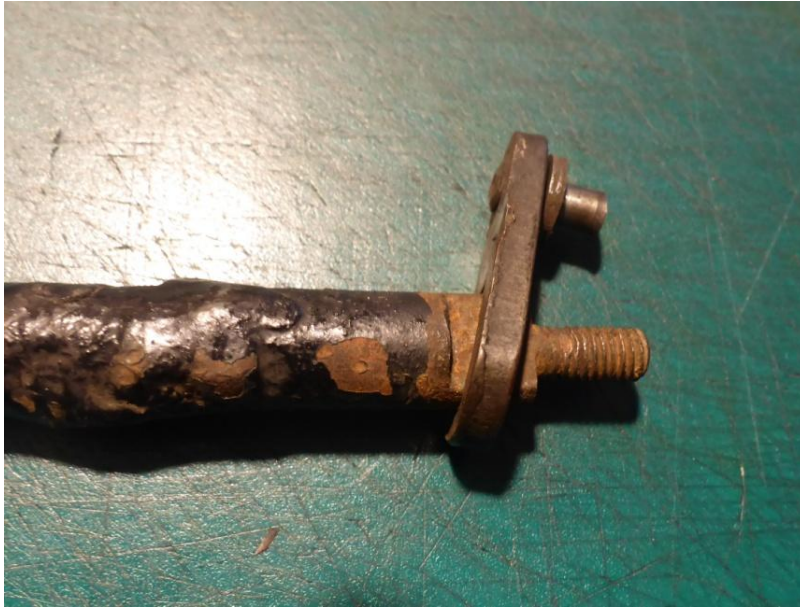
Am Ende der Betätigungsstange gibt es einen abgeflachten Mitnehmer. Er ist 9 mm lang, darauf sitzt lose(!) der erste Hebel, hergestellt aus nur 4 mm starkem Blech. Dieser Hebel kann also auf der Stange hin und herwandern. Ursprünglich gab es da eine Gummibeilage, die den Hebel einigermaßen senkrecht halten sollte. Sie dürfte bei den wenigsten Fahrzeugen noch vorhanden sein und so kommt es, dass der Hebel in alle Richtungen kippen und wackeln kann. Verlust 3 mm Wegstrecke.

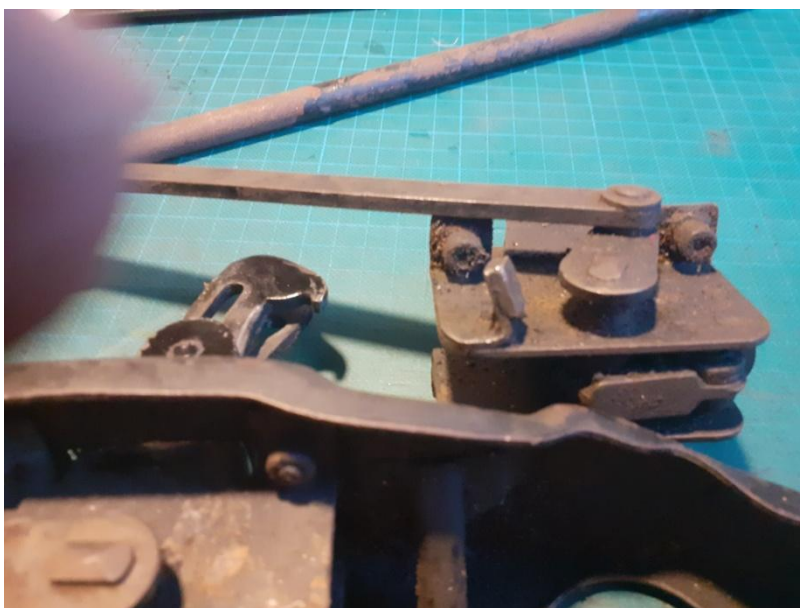
Und noch eine merkwürdige Beobachtung : Die Betätigungsstange hat einen Durchmesser von 12 mm. Das ist doch ziemlich robust. Wie kommt es da zu dieser Schweißstelle?

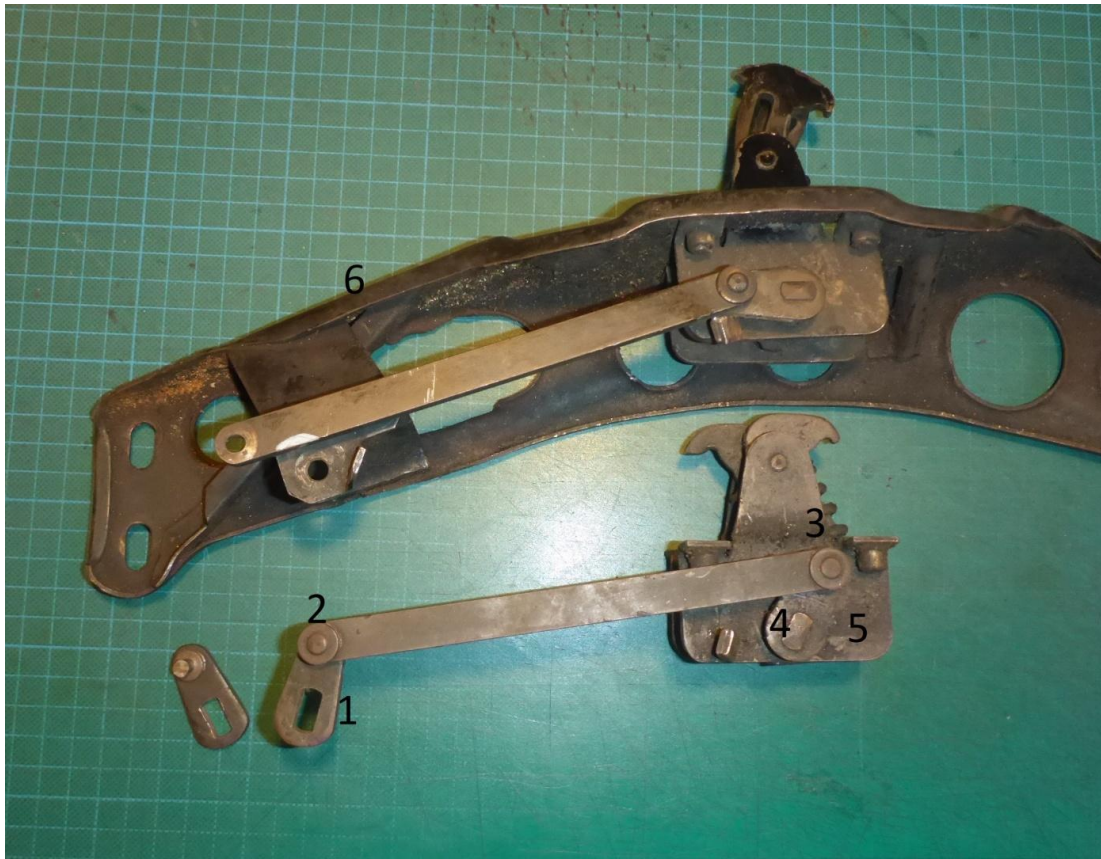
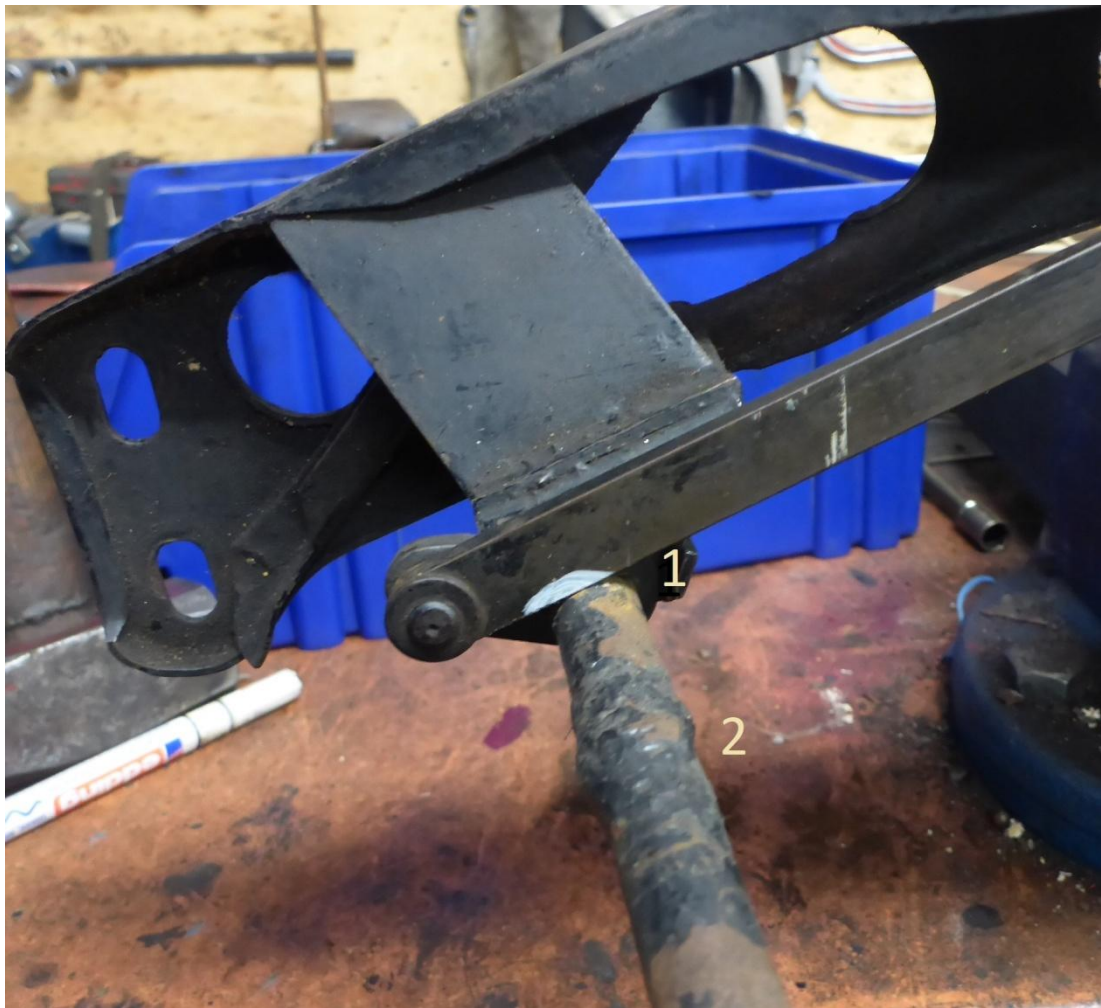
Es addieren sich also fünf Spiele und so kommt es, dass die Zugstange (zwischen 2 und 3) auf der Betätigungsstange aufliegt (hier weiß markiert) und blockiert wird. Das Schloss kann also nicht mehr ganz geöffnet werden kann.

Soweit der Befund. Ich werde mich nun daran machen, alle diese Stellen- beginnend vom Betätigungshebel - zu überarbeiten und hoffe ein wenig, dass ich das Schloss nicht öffnen muss. Was mich da erwarten könnte, weiß ich nämlich noch nicht. Gut möglich, dass das nicht ohne Drehbank zu bewältigen sein wird.
