## Dichtung zu weich

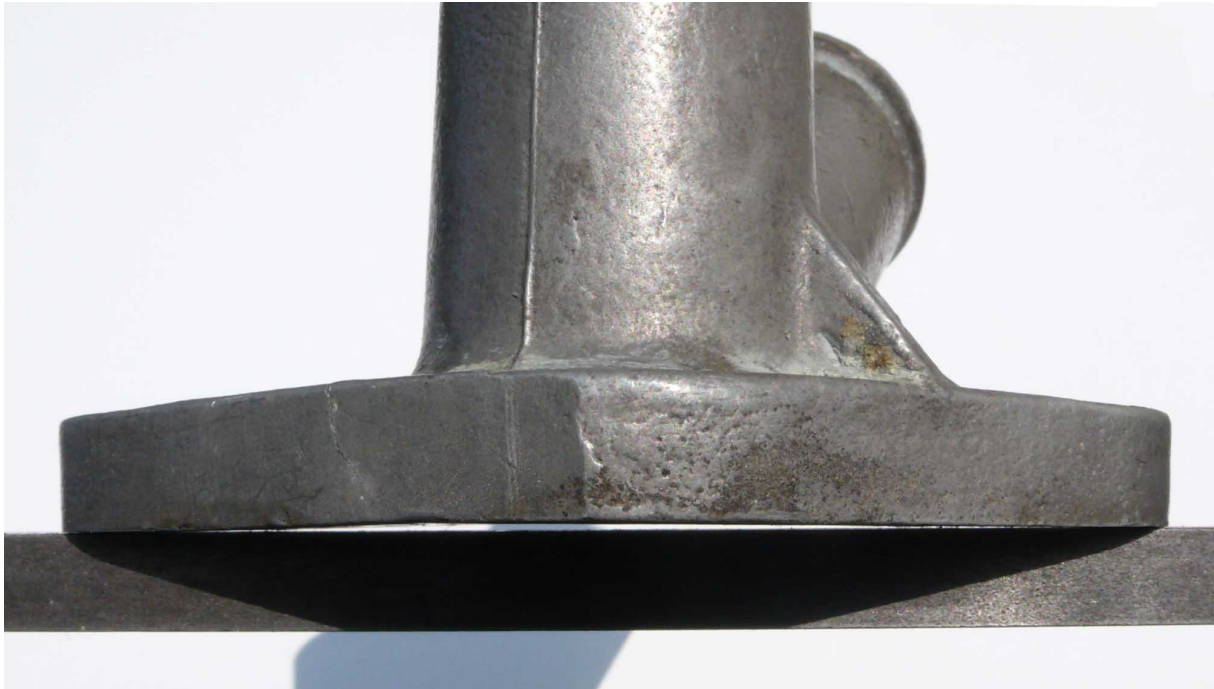
Schaden am originalen Kühlwasserstutzen:

Diese war Teil des Dichtungssatzes. Leider war diese zu dick und zu weich und hat zum Bruch des Flansches des Kühlwasserstutzens geführt.

Am linken Flansch ist dieser eingerissen.

An der Breite des Lichtspaltes erkennt man den Verzug.

Eine härtere und dünnere Dichtung die ich selbst gefertigt habe und im Bereich der Kühlwasser-Durchgangs mit wenig Dichtungsmasse bestrichen habe war das Rezept um nicht einen zweiten Kühlwasserstutzen bei der Montage zu zerstören.
