Türschloss__Bilder_und_Anmerkungen

Stand: 2023_09_04_22h45

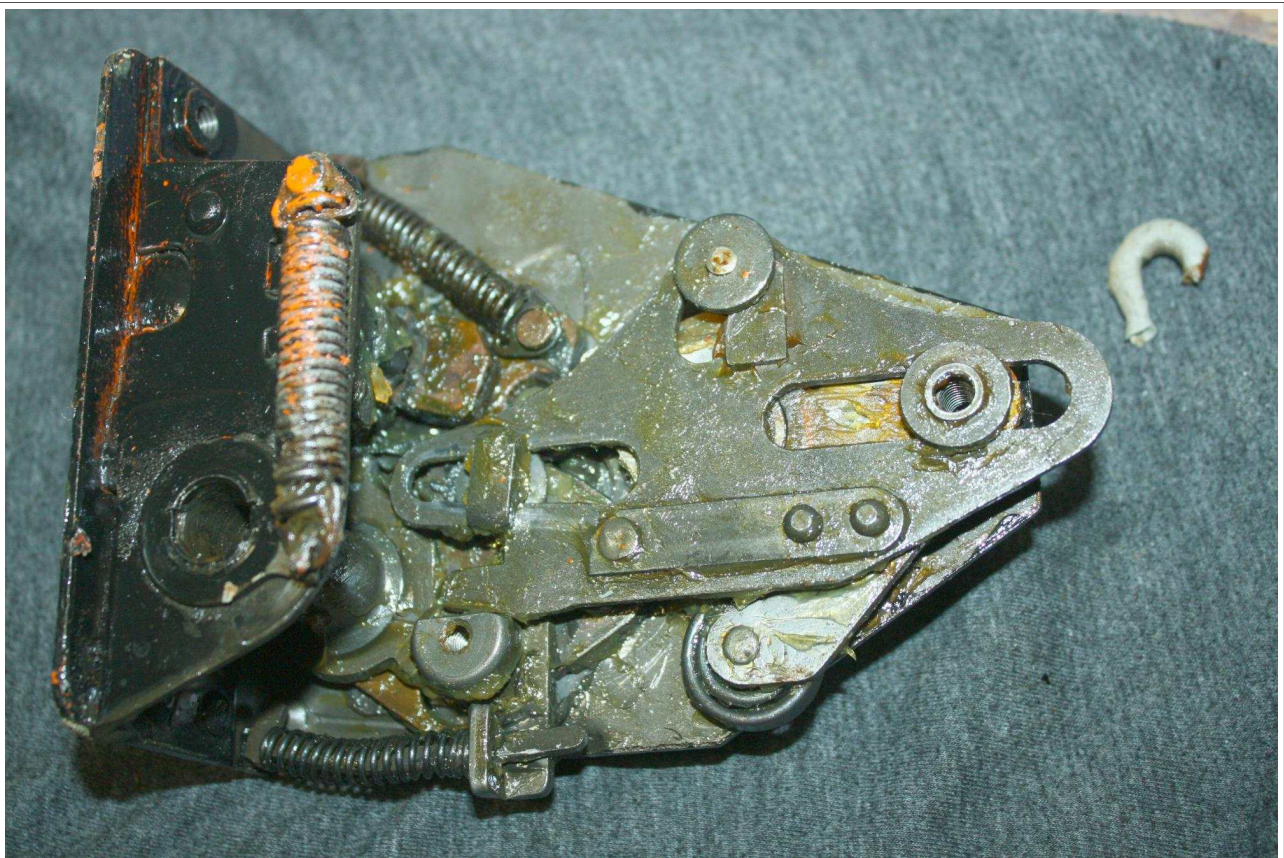
Türschloss_nach-dem_Ausbau_04_09_2023_IMG_4769_r25_jpg

Die Bilder zeigen das Schloss unmittelbar nach dem Ausbau, also noch ungereinigt. Schön sauber ohne Dreck, aber offensichtlich ausreichend gefettet, oder??

Morgen gönne ich dem Schloss ein erfrischendes Bad in Benzin und Bremsenreiniger.

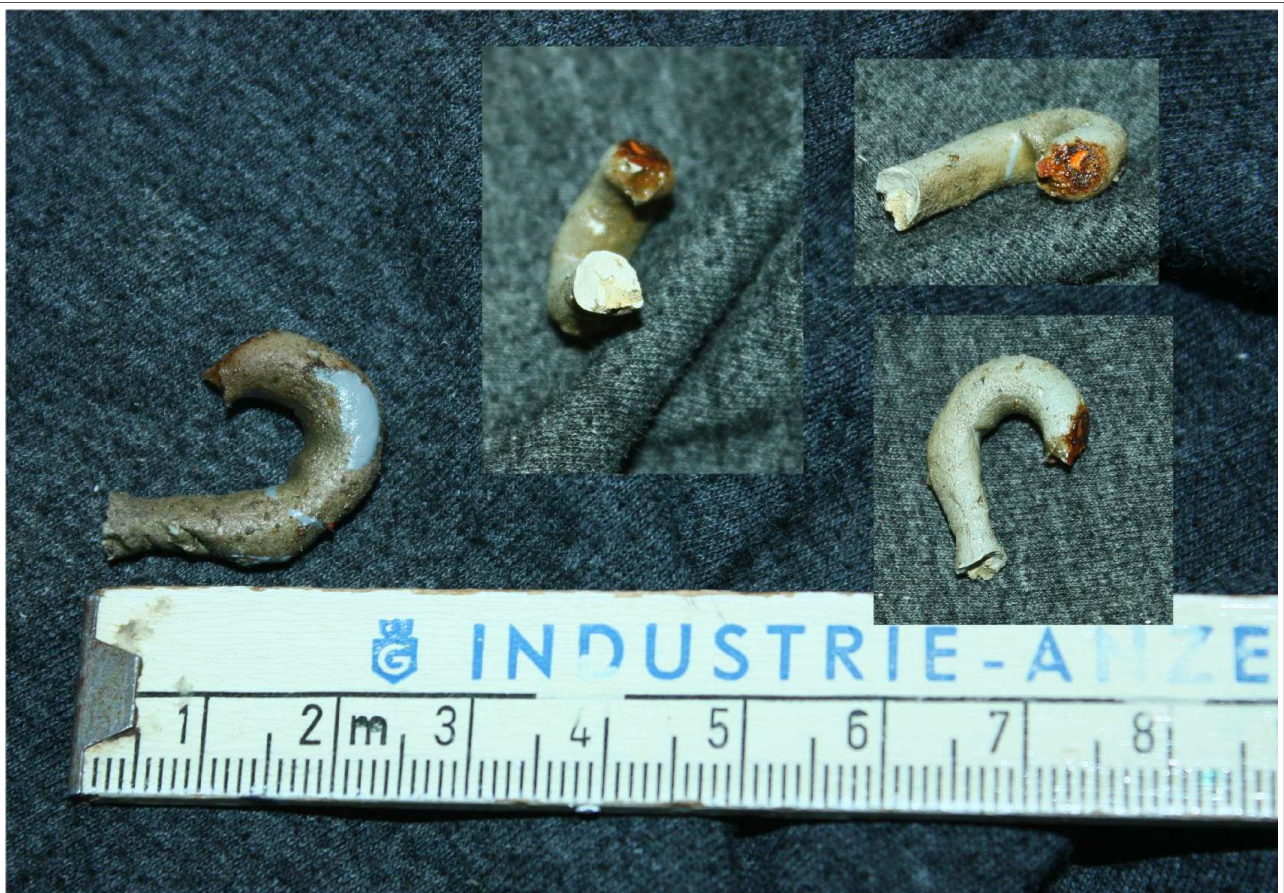
WAS_ist_das__IMG_4777_r25_.jpg

Was ist das für ein Teil?? Es sieht aus wie ein Haken, hat offensichtlich 2 Bruchstellen.

An einer Stelle sind Einkerbungen zu erkennen.

An einer anderen Stelle ist ein Farbfleck, vermutlich ein grauer (Rost-)Primer. Ich habe aber an diesem Auto noch nie mit grauem Rostprimer gestrichen.

Meine Vermutung: Das Teil ist irgendwo rausgebrochen. Ob im Schloss oder sonst wo weiß ich nicht.

Material: Metall, vermutlich ein Guss. Ob das Material magnetisch ist und ob es elektrisch leitfähig ist, werde ich morgen prüfen.

Vielleicht hat das Teil schon seit vielen Jahren irgendwo im oberen Bereich der Türe gelegen, vielleicht in Fett geklebt (warum auch immer.) Eventuell ein Überbleibsel einer früheren Restauration? Das wäre eine mögliche Erklärung. Das Teil hätte sich dann zufällig dieser Tage gelöst und wäre ins Schloss gefallen und hätte dieses blockiert.

Nach meiner Aktion mit "3 Händen und einem Hammer" könnten die Einkerbungen im Haken durch Hebelchen des Schloss Mechanismus entstanden sein und dann endlich das Teil durch starke Erschütterungen rausgefallen. Und damit ging die Türe auf. Was immer das ist, alles seltsam.
