Zweite_Bilder-Serie_Details_Türschloss-Nahaufnahmen

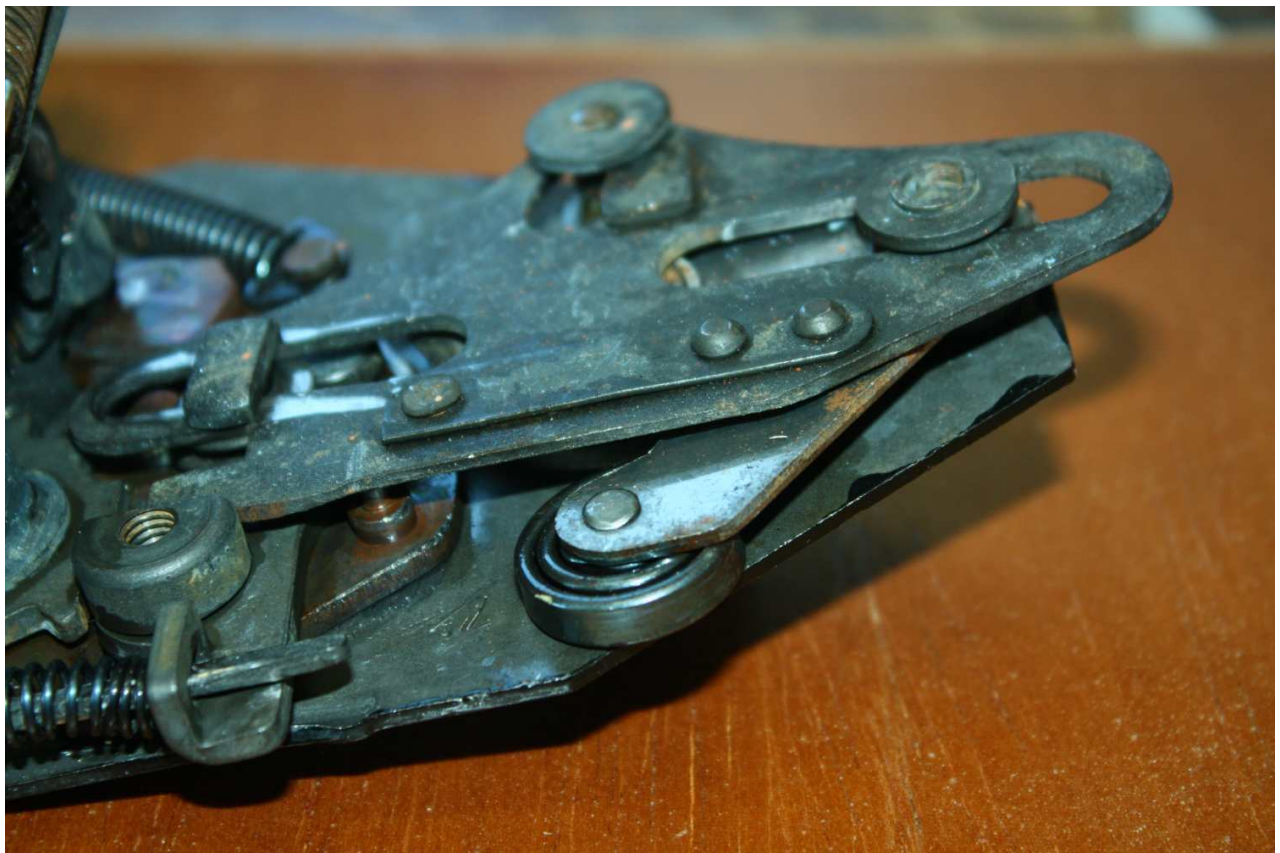
Nahaufnahme_Bild_1

das Schloss ist gereinigt. Ich kann nirgendwo eine Bruchstelle erkennen. Auch finde ich kein Konstruktionsteil, das vom Material ähnlich wie dieser ominöse Haken aussieht.
