gestern konnte ich seit Wochen endlich mal wieder „a weng“ (zu Hochdeutsch: ein wenig ;-)) Zeit in meine Hobbies, genauer: Oldtimer investieren.

Das Türschloss lag seit Wochen einbaufertig und sehr gut gefettet in einer Plastiktüte.

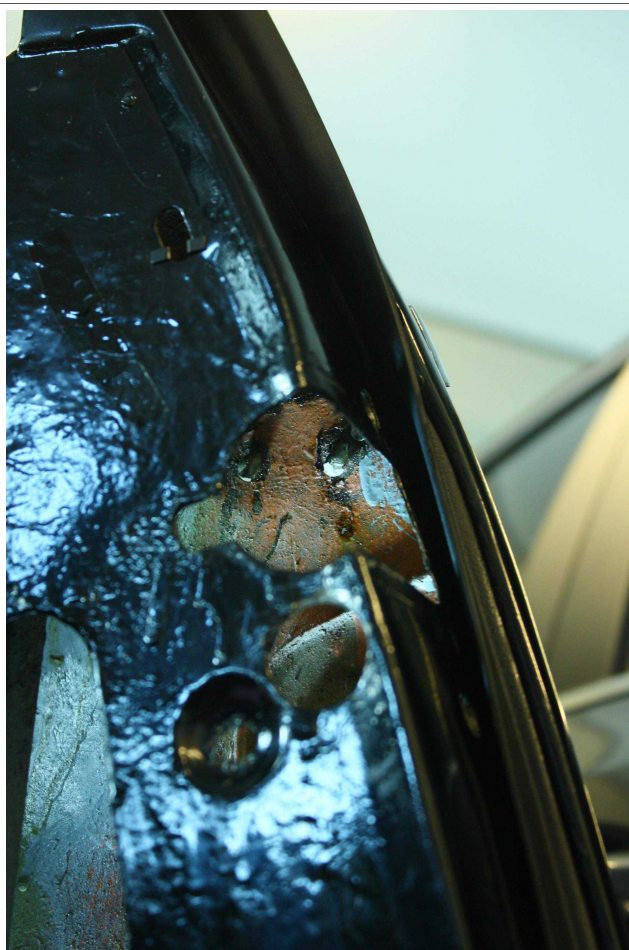
Vor dem Einbau habe ich mir den Innenraum der Türe nochmal angesehen. Mit einer LED-Stablampe ausgeleuchtet. Dabei sind mir 2 Stellen aufgefallen, oberhalb der Position, wo das Schloss eingebaut wird. Dort ist eine Bruchstelle; diese passt genau zu der Bruchstelle an dem ominösen Haken. Auch das Material ist der selbe. Hier war also dieser Haken, bevor er abgebrochen ist und das Schloss blockiert hat.

Fatal: Der abgebrochene Haken konnte der Schwerkraft folgend nur genau dorthin fallen, wo er den größten Schaden angerichtet hatte und hat sich in der Mechanik verkeilt. Nur durch Rütteln und mit Gewalt hat er die Schadstelle verlassen und einen neuen Platz unten in der Tür aufgesucht. Somit war die Türe wieder zu öffnen. Seitdem hat das "Projekt" geruht.

Bild-1_Sicht auf die Bruchstelle durch die Öffnung des Türbolzens.

Bei eingebautem Schloss ist diese Stelle nicht von unten, sonder nur schräg von der Seite, aus Richtung des Fenstermechanismus zu sehen.

Die Art und Weise, wie dieses Teil eingebaut wurde -von außen nichts zu sehen- , lässt vermuten, dass die äußere Türhaut in diesem Bereich 2-schalig ist. Ist das so?? Links neben der Bruchstelle ist ein ähnlicher kleiner Stutzen, der aber keine Bruchstelle aufweist. Vermutlich verhindert dieser zweite Stutzen das sich der Haken verdrehen kann.

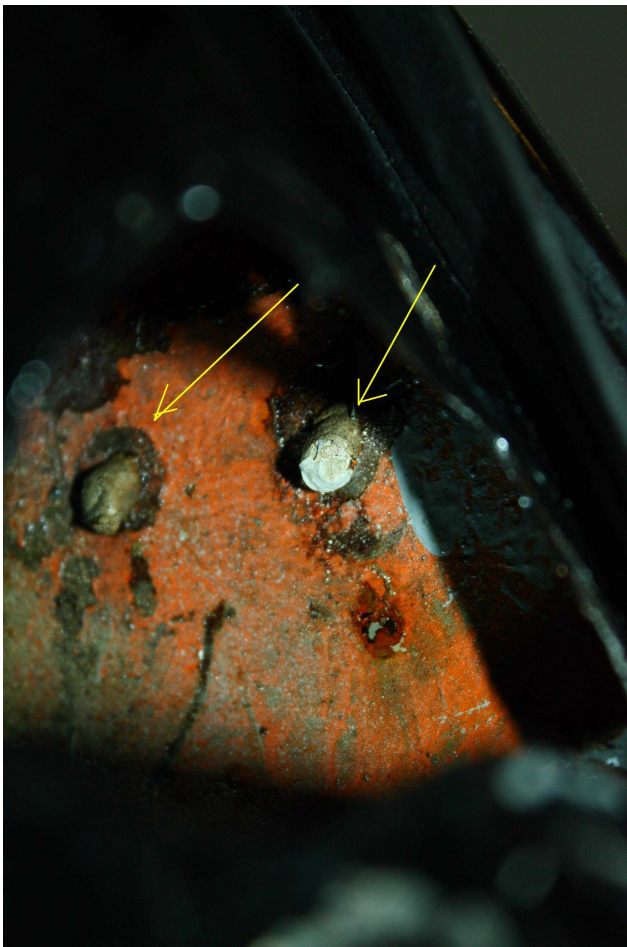
(Bild-2_Bruchstelle)

Die Bruchstelle passt eindeutig zu dem abgebrochenen „Haken“

Das Material ist identisch dem des Hakens.
Offensichtlich ein Metall oder eine Legierung.
Elektrisch nicht leitfähig und nicht magnetisch.
Zinkdruckguss???

Fazit: Das Schloss ist nun wieder eingebaut und funktioniert. Das reichlich frische Fett wird, wie bereits vorher, dafür sorgen, dass auch in Zukunft nix „zwick“ ;-)

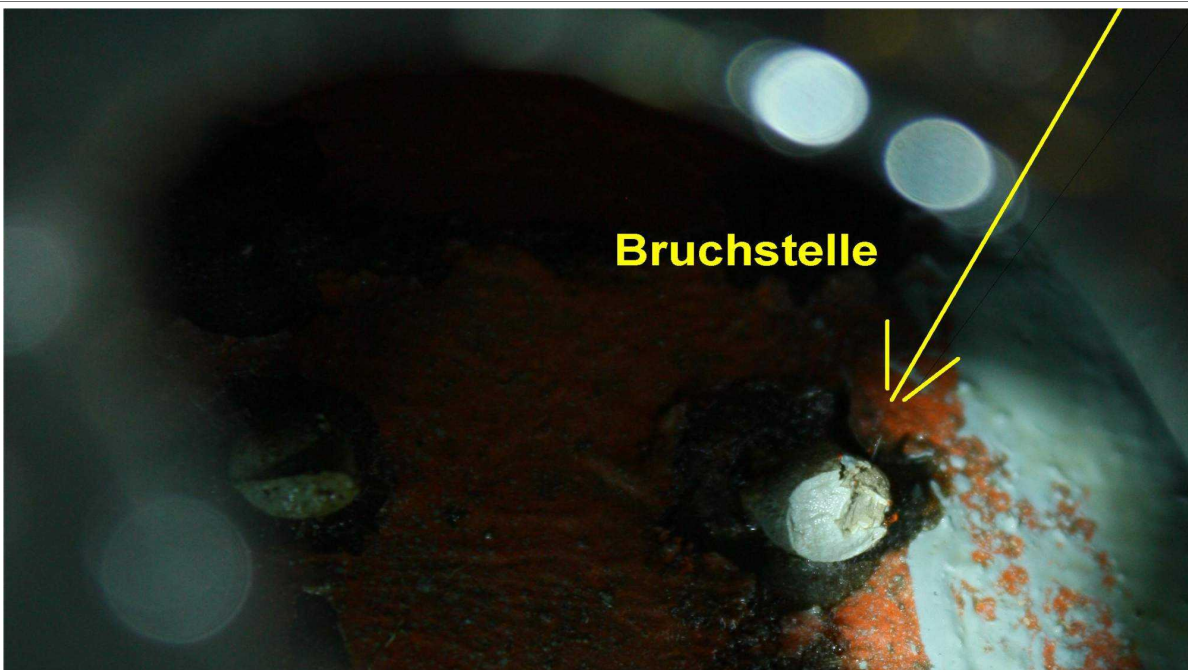
(Bild-3_Bruchstelle-Nahaufnahme).

MB hat bestimmt nicht aus sinnlosem Grund dort so etwas eingebaut. Zudem ist die Verbindung des Türblechs mit dem Material des Hakens nicht trivial, es lässt sich weder schweißen, noch löten.
