## Vergaser - Beschleunigungspumpe Membrane und Dichtungen

- Kleine Ursache - große Wirkung -

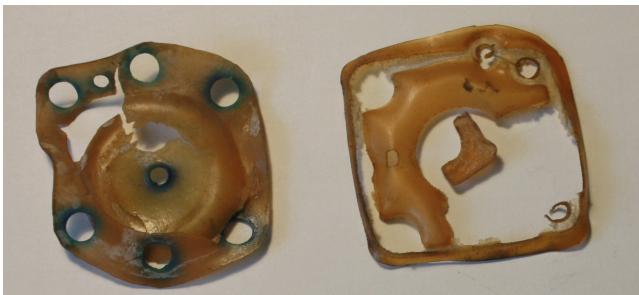
Beschleunigungspumpe abmontiert und "Schreck lass nach und komm nie wieder": Die Dichtung zwischen Pumpe und Vergasergehäuse war nur noch als Fragment vorhanden. Schmierig weich. Ähnlich sah die Membrane der Beschleunigungspumpe aus.

Rechts: Die defekte Membrane,  
links: die Reste der Dichtung.

Die Dichtung und die Membrane bestanden aus einem merkwürdigen Material. So etwas habe ich vorher noch nie gesehen: Ein halbtransparenter, ganz weicher Kunststoff.

Dieser hatte sich, vermutlich wegen der Alkoholanteile im Benzin (E5), aufgelöst.

Der Verdacht auf Alkohol als Ursache für den Schwund hat sich später bestätigt, als ich Reste der Dichtung in Isopropanol eingelegt habe. Die Oberfläche wurde schmierig und klebrig.

Also alle Düsen heraus geschraubt und tatsächlich waren Reste der Dichtung als winzig kleine, schmierig-klebrige Bröckchen in den Kanälen des Beschleunigungssystems zu finden. Das Einspritzröhrchen des Beschleunigungssystems war komplett zu.

Als nächstes den Vergaser komplett zerlegt und alle Teile für ein paar Tage in Aceton eingelegt, in der Erwartung, daß dadurch alle Reste der Dichtungen in den Vergaserkanälen und in den Düsen komplett aufgelöst werden. Danach folgten zwei Durchgänge a 10 Minuten im Ultraschallbad.

Zu guter Letzt wurden alle Kanäle und Düsen mit Bremsenreiniger durchgesprüht, die Düsen zusätzlich mit einer Borste eines Pinsels gereinigt. Hierzu darf niemals ein Draht verwendet werden! Die Düsen kamen danach nochmal für 10 Minuten ins Ultraschallbad.

Die neuen Dichtungen habe ich aus Membrantuch ausgeschnitten, die Löcher mit einer Lochzange gestanzt. Membrantuch gibt es im DIN A4 Format z.B. im Korrosionsschutzdepot in Langenzenn (Nähe Nürnberg/Fürth) zu kaufen. Angeboten werden die beiden Stärken 0,15 mm und 0,38mm. Für die Membrane habe ich versuchsweise die dünnere Ausführung genommen. Die Dichtung habe ich aus Dichtungskarton, den es ebenfalls im Korrosionsschutzdepot gibt, angefertigt.
