## Zündkreis absichern, ein Erfahrungsbericht

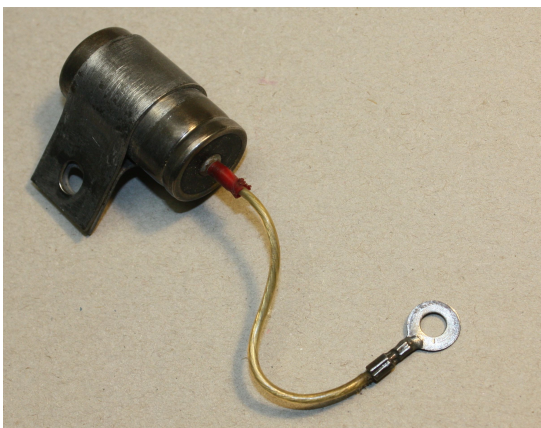
Von Klemme 15 der Zündspule war der übliche Entstör-Kondensator nach Masse schon vorhanden, aus Nostalgie-gründen noch die alte, runde Bauform im Alubecher. Werte:  $3\mu\text{F}$ , 160V, MP-Ausführung.

Das C-Messgerät bestätigte meine Vermutung: Kapazitätsverlust – Kondensator wirkungslos, defekt.

Nun werde ich nächste Woche einen neuen Entstör-Kondensator kaufen. Den alten, originalen und historischen Kondensator baue ich nicht mehr ein, denn eine Restkapazität von nur noch ca. 15nF (Soll: 3µF, laut Aufdruck) reicht für eine effektive Entstörung nicht aus.
