Material-Analysen an MB Vorkammern vom OM 636 und 615

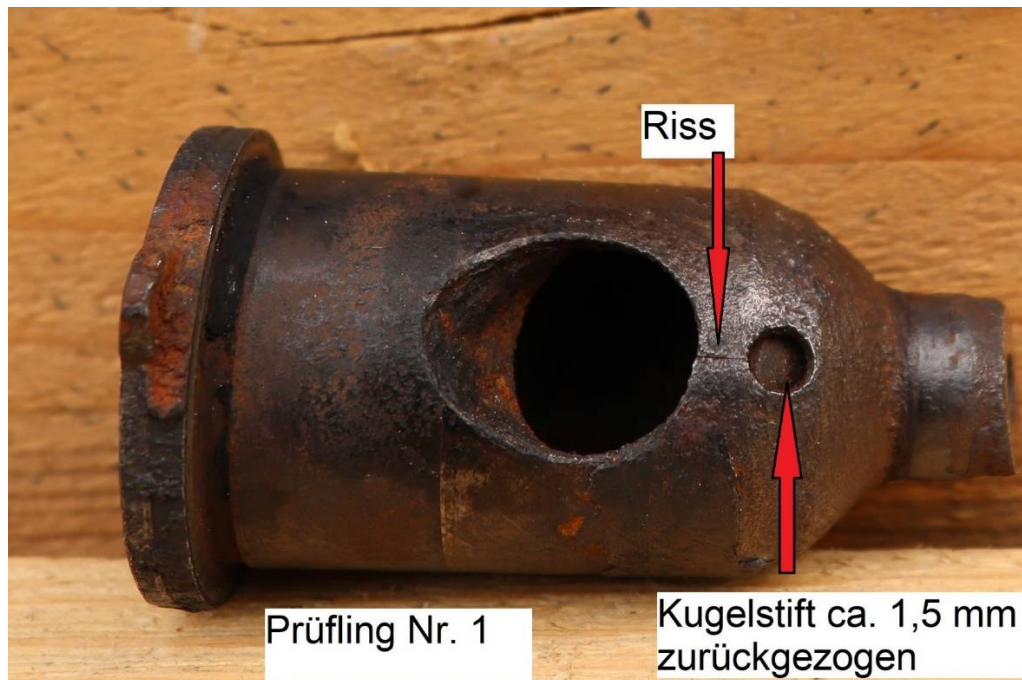
Bild 2:

Uralte, korrodierte und verschlissene OM 636 Vorkammer, offensichtlich eine ganz frühe Version, wenn man die Konstruktion des Kugelstiftes als Ausgangspunkt nimmt, bezogen auf den einseitigen Festsitz (Presssitz) hat dieser den gleichen Durchmesser wie der Lossitz. Im Lossitz ist der Kugelstift um ca. 1,5 mm geschrumpft. Lt. WHB ist das Limit der Schrumpfung bei 0,5 mm ist dieser Wert $>0,5$ mm, soll die Vorkammer gewechselt werden.

Der in Bild 2; erkennbare Riss wurde mit einer Magnetpulver-Prüfung manifestiert.

Der Riss liegt genau im Bereich der Materialschwächung durch die Glühkerzen-Bohrung sowie der Lossitz-Bohrung. Im Zusammenspiel mit den Wechsellasten hervorgerufen durch die hohen Temperaturdifferenzen während der Fahrt und der Standzeit wird an dieser konstruktiven Schwachstelle der Grundstein des Bauteil-Versagens gelegt.

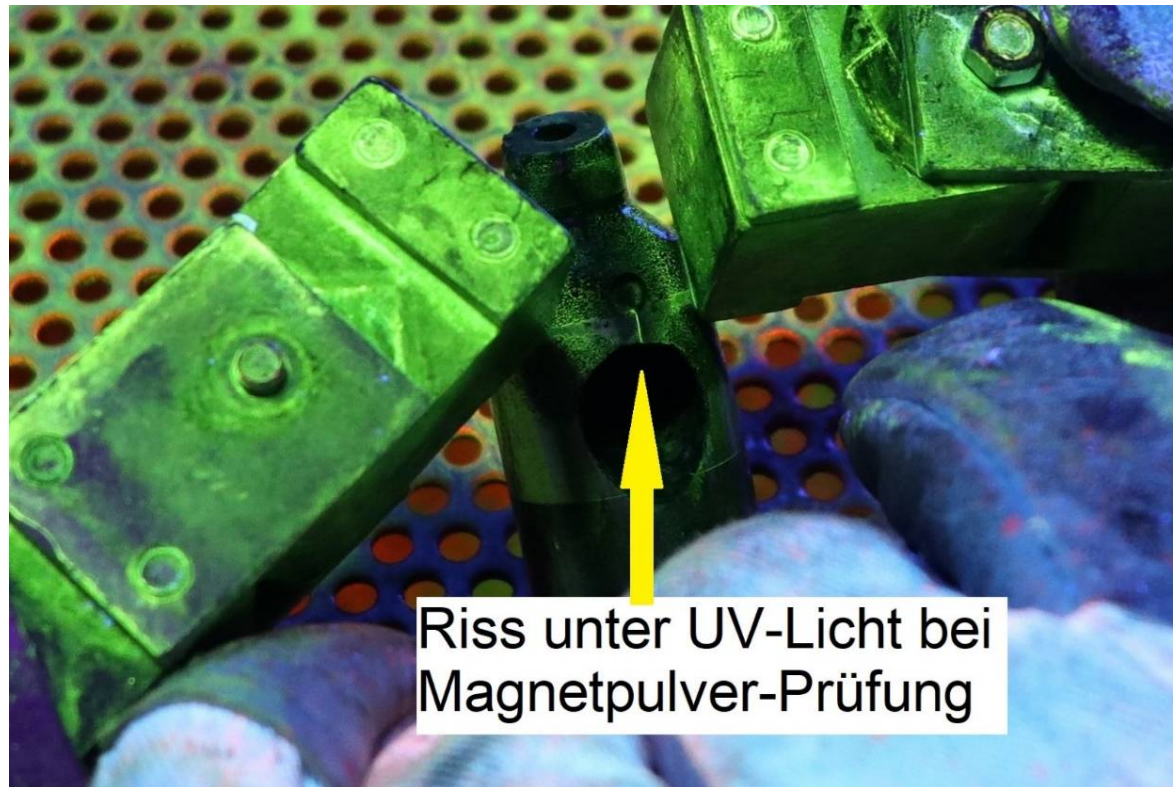
Bild5:

Dieses NDT-Prüfverfahren lässt im UV-Licht sicher Risse in Eisenwerkstoffe erkennen, siehe Bild 5. Es ist ein weltweit anerkanntes und renommiertes Prüfsystem.

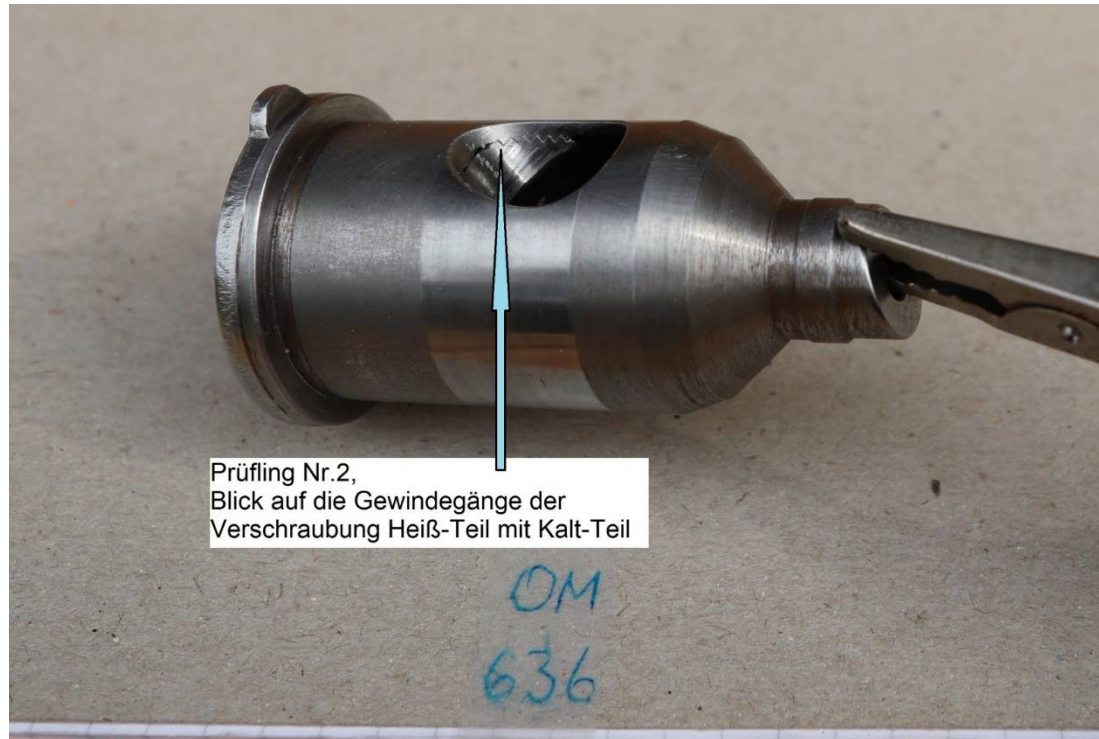
Bild 6:

Am Neuteil kann man hier interessanter Weise die geschnittenen Gewindegänge der geschraubten Vorkammer-Teile Heiß/Kalt gut erkennen.

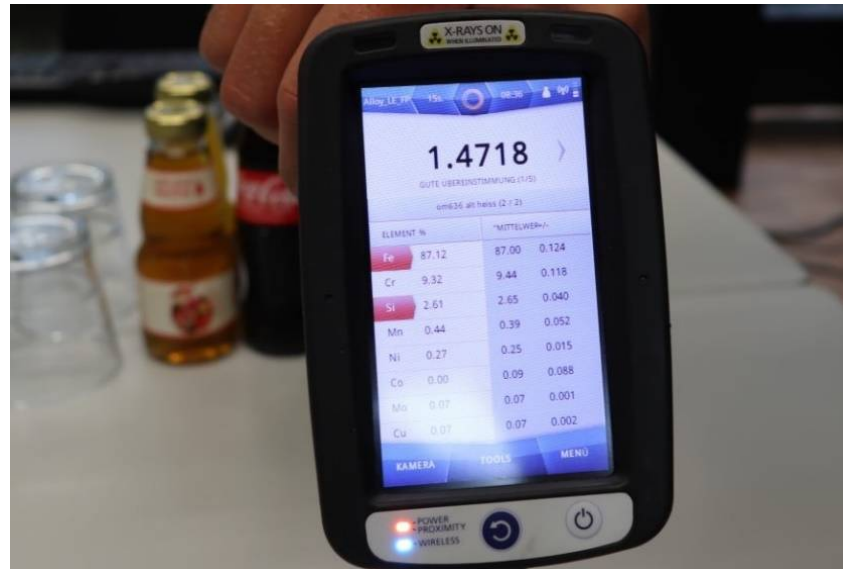
Bild 8/1: Prüfling Nr.1, Materialanalyse „Heißer Teil“

- Schon die uralte Vorkammer vom OM 636 wurde aus einem besonderen Stahl gefertigt um die herausfordernden Betriebsbedingungen zu meistern, diese sind einerseits die Temperaturen von 650° bis 750°C, je nach Betriebsart und Arbeitseinsatz und andererseits den aggressiven Abgasen. Weiterhin darf man nicht vergessen, dass unmittelbar nach dem Krieg die Auswahl der in Frage kommenden Stähle noch sehr reduziert war. Schon bei dem Motornachfolger OM 621 kam laut WHB der amerikanische Stahl Nimonic 80A zum Einsatz, ein sehr teurer Sonderstahl, deshalb wohl auch nur kurzzeitig, denn der nächste OM 615 – so wie unser Prüfling Nr.3 – wurde für das Heiß-Teil aus einem typischen austenitischen Edelstahl gefertigt.

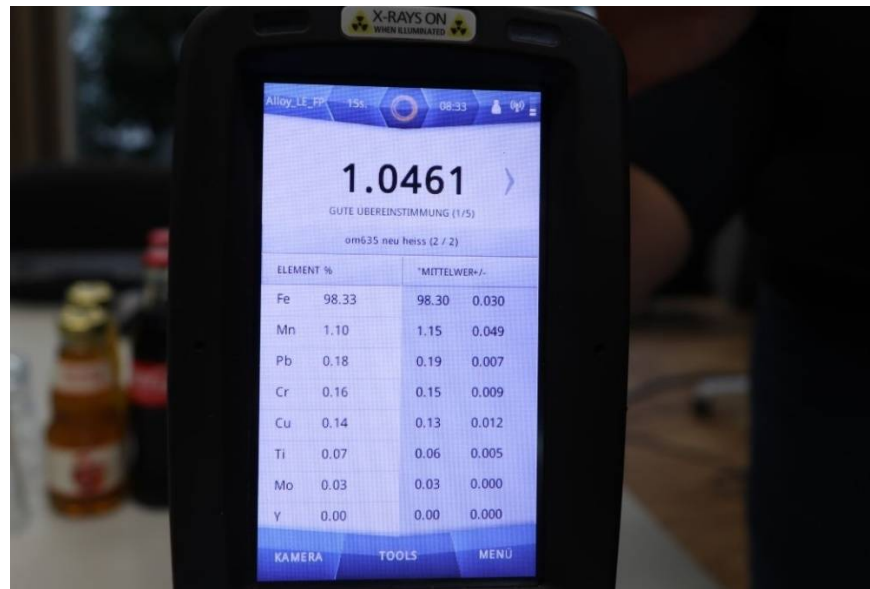
Bild 8/2: Prüfling Nr.2, Materialanalyse „Heißer Teil“

- Vollkommen untauglich dagegen ist die vorgefundene Stahlqualität für das Heiße-Teil im Prüfling Nr.2. Für unseren Hobby-Einsatz mag der Baustahl zeitlich begrenzt funktionieren, für den damaligen harten Realeinsatz würde er kläglich scheitern oder mit anderen Worten: ein damals derartig ausgerüsteter Serien-OM 636 hätte es zur Legendenbildung – die er ja heute genießt- nicht erreicht. Kurzum, der vorgefundene Stahl ist ein gemeiner Baustahl der weder für die hohen Betriebstemperaturen noch für das aggressive Gasumfeld langzeitfest ist, eine Freigabe des Bauteils durch die MB-Motoren Konstruktion würde es nicht geben.

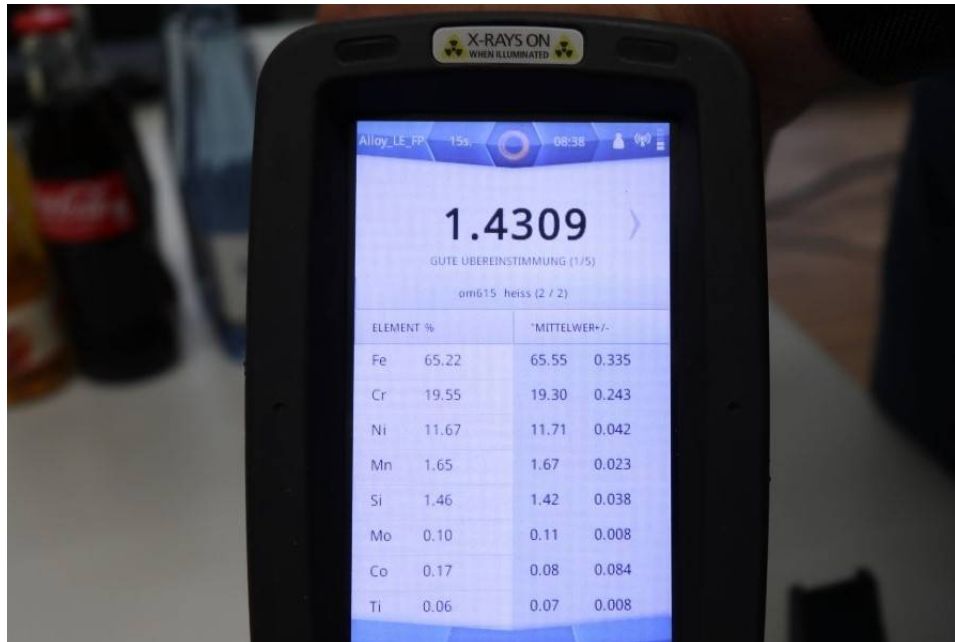
Bild 8/3: Prüfling Nr.3, Materialanalyse „Heißer Teil“
