Motorsanierung 170Sb im Winter_2024-25

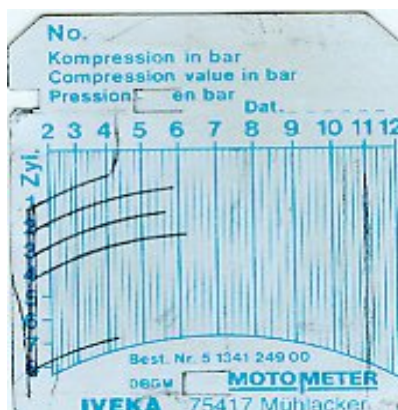
Ein aktuelles Kompressionsdiagramm hatte ich dabei.

Das Diagramm wurde von Frank Schneider in der Werkstatt in Pleinfeld aufgenommen.

Der Motor ist dringendst sanierungsbedürftig.

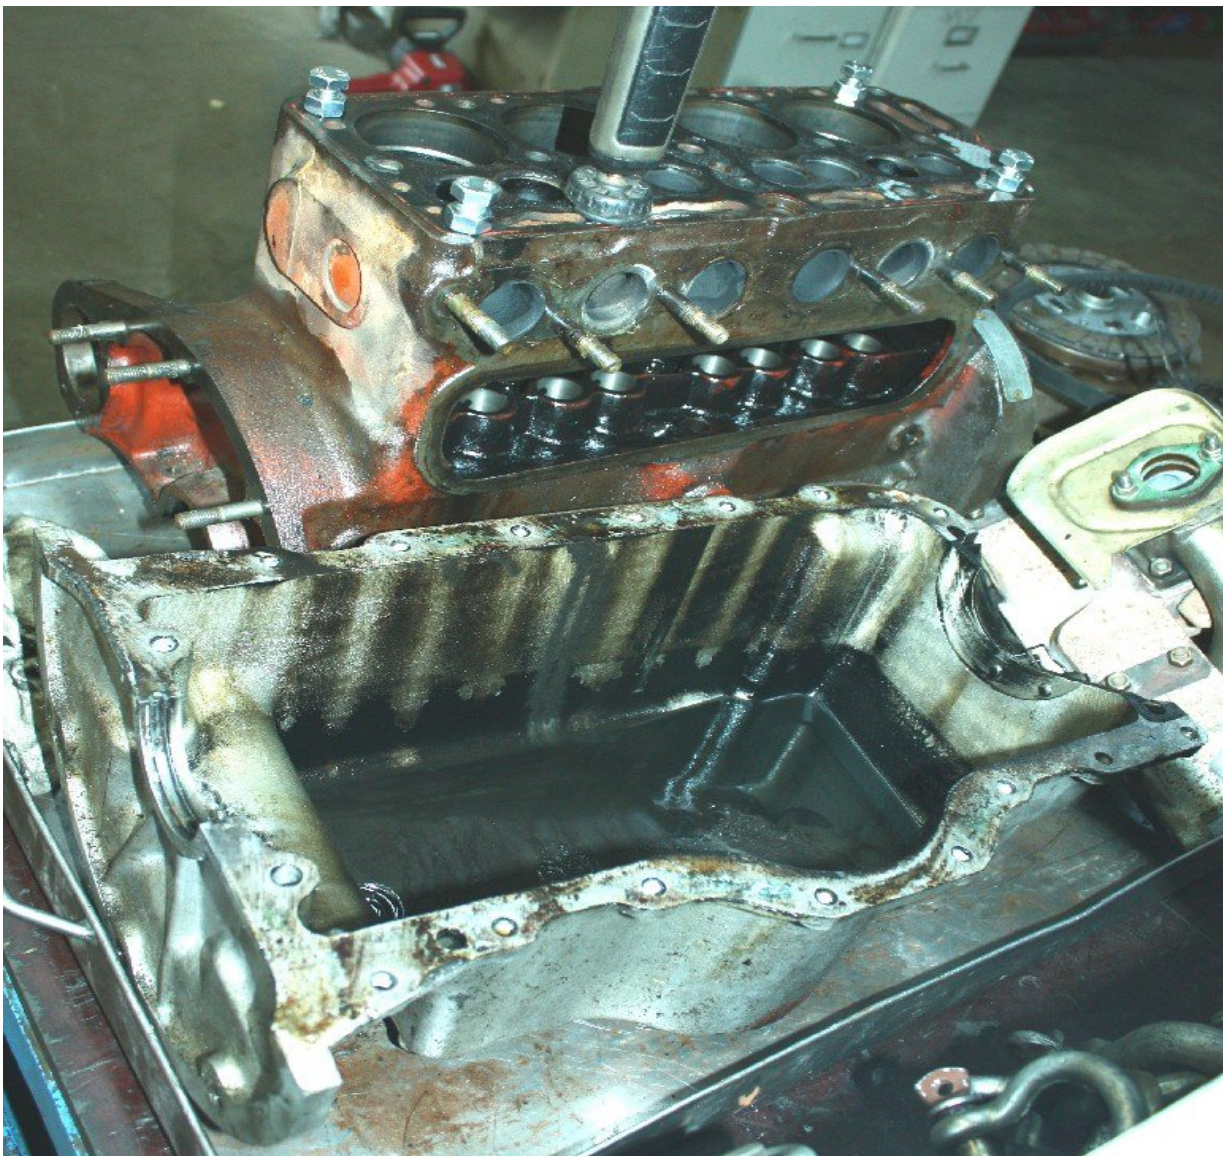
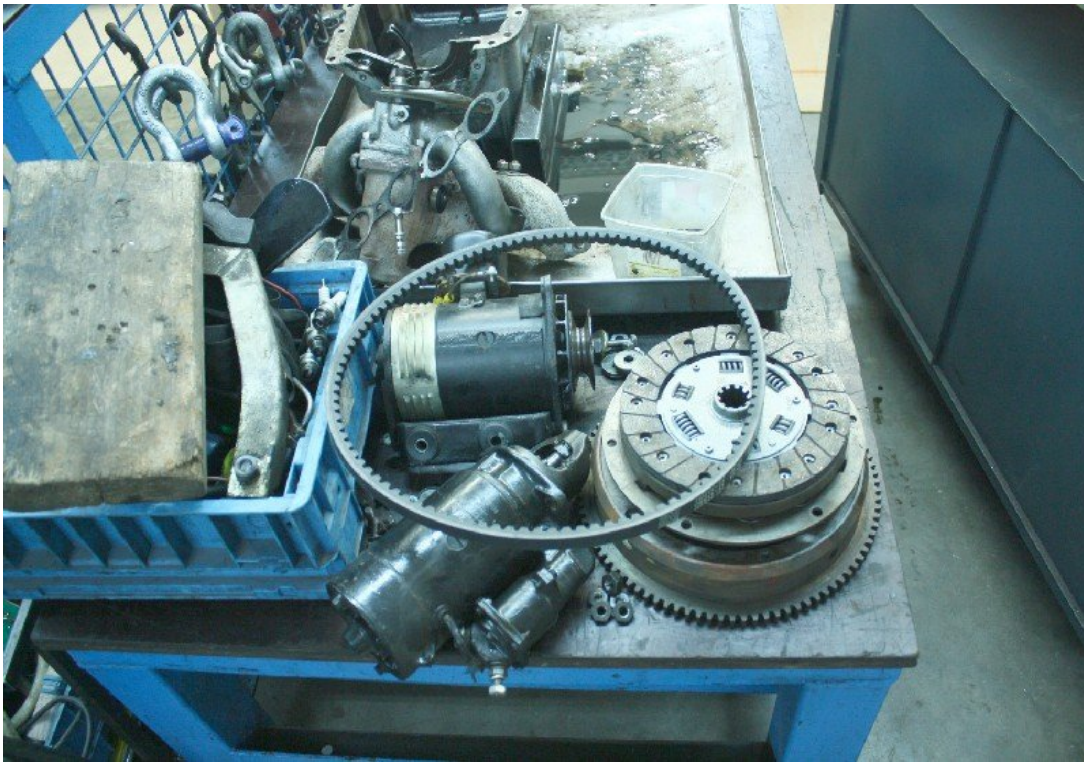
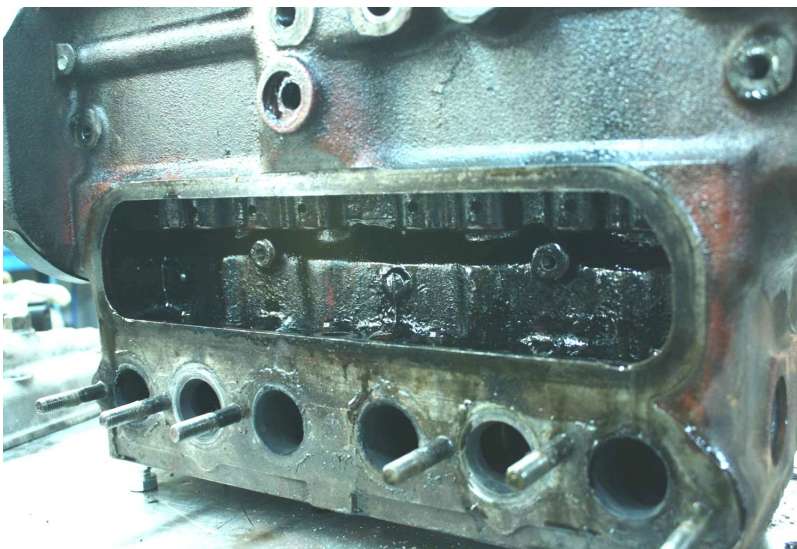
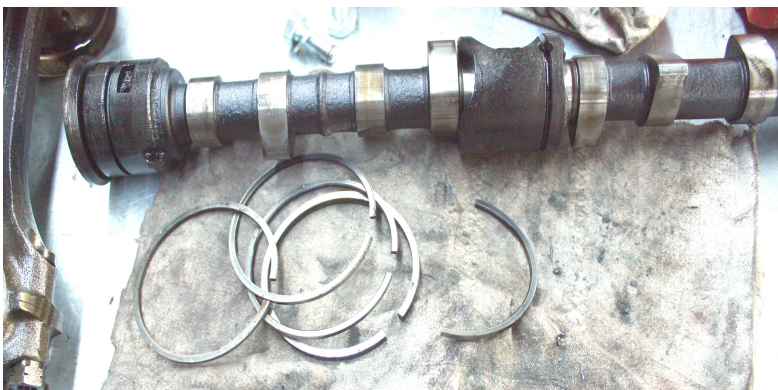
Lothar und ich hatten sodann am 20.09.2024 den Motor nach Gnodstadt (Nähe Marktbreit) zu Gerhards Fachwerkstadt transportiert. Dort wurde der Motor komplett, wirklich bis zur letzten Schraube zerlegt. Diagnose: Natürlich total verschlammmt. Aber schlimmer war: Ein Kolbenring gebrochen und vieles total verschlissen. „... ein Wunder, dass der überhaupt noch lief...“.

Die folgenden Bilder dokumentieren den Zustand des Motors. Der Motor war ganz offensichtlich noch nie zerlegt oder gar gereinigt.

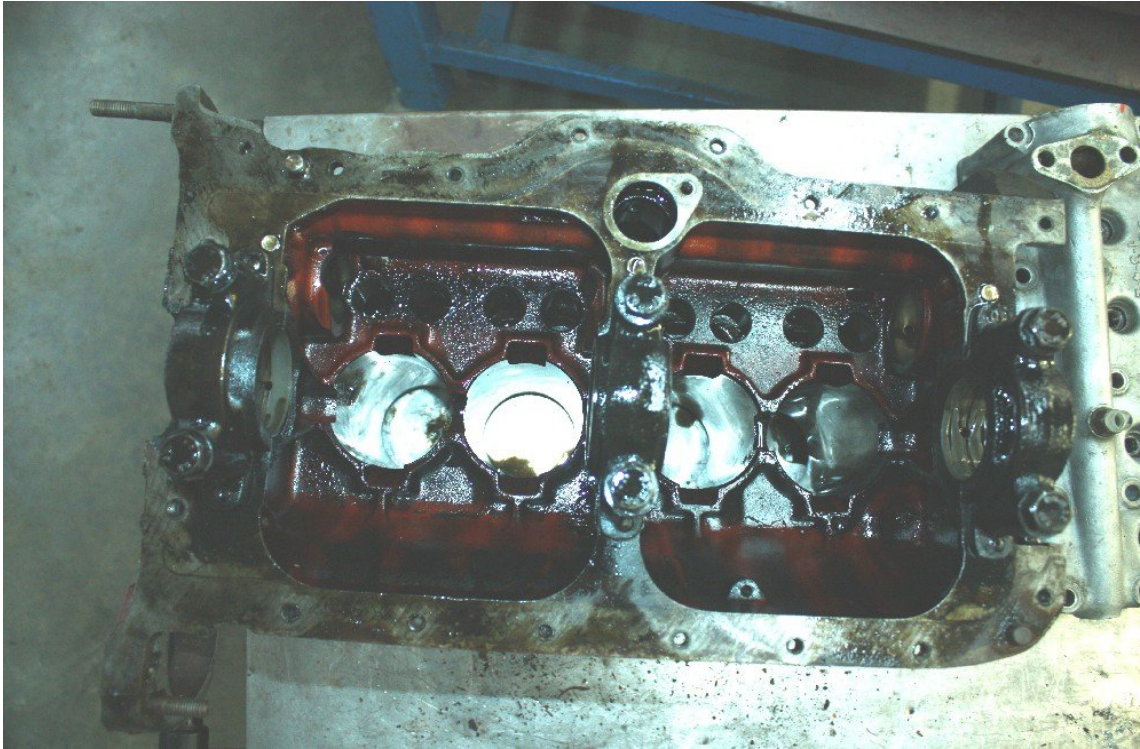
Ein Kolbenring war gebrochen.
Hier ist nur eine Hälfte zu sehen.
Das andere Bruchstück war schon in
die Recycling-Kette „eingereicht“.

Nach der Bestandsaufnahme wurde ein Satz neue Kolben (erstes Übermaß) bestellt, komplett mit Zubehör. Außerdem eine neue Kette, Kettenspanner, neue Lagerschalen und viele Kleinteile.

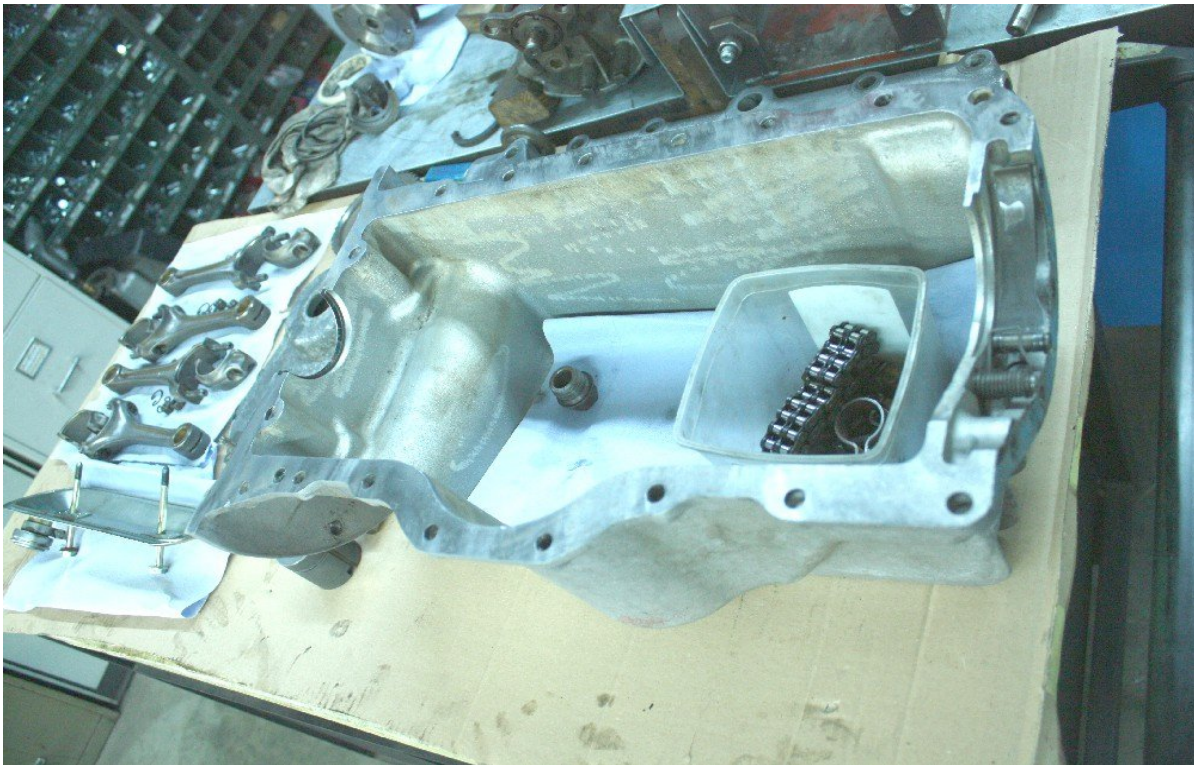
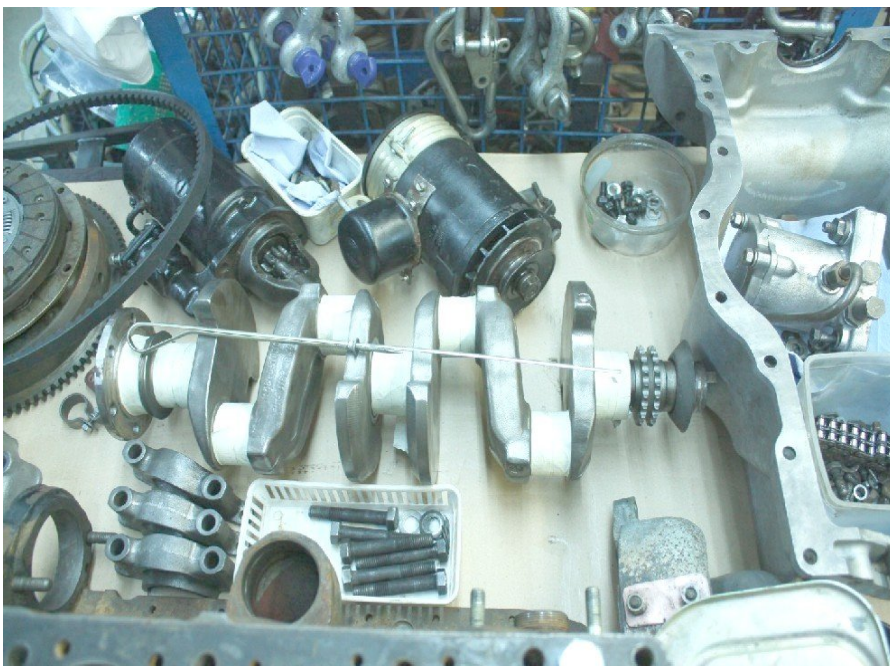
Die Laufflächen der Kurbelwelle und der Nockenwelle sind zum Schutz mit Kreppband umwickelt.

Selbstverständlich wurden auch die Ölkanäle der Kurbelwelle gereinigt.

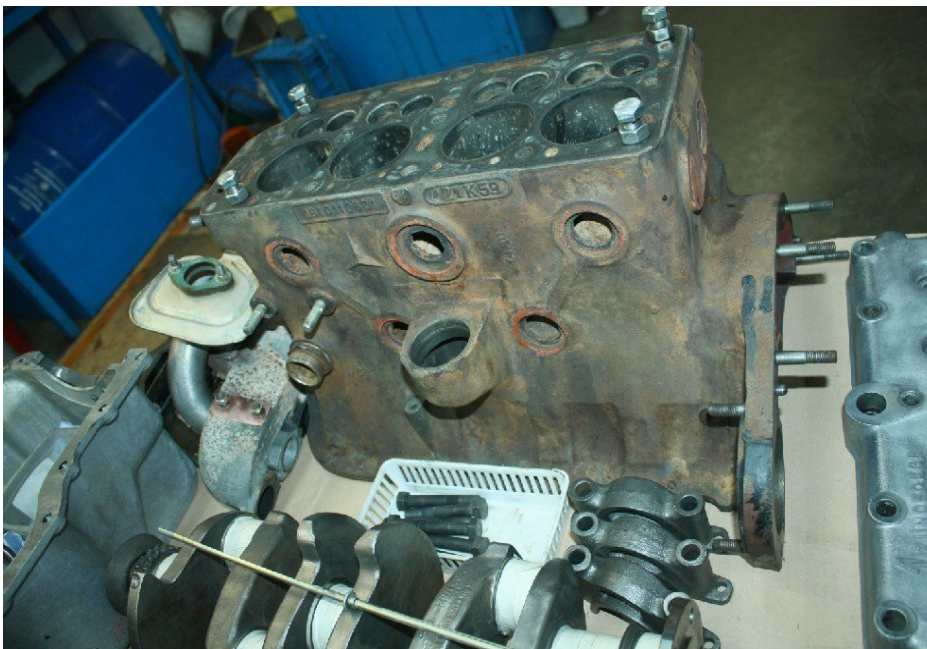
Der Motorblock wurde mit heißem Wasser unter Hochdruck gespült und anschließend mit der Ausblaspistole getrocknet und intensiv ausgeblasen.

Dabei ist jede Menge Rost und anderer Schmutz aus den Öffnungen geflogen.

Erstaunlich was sich so alles im Wasserkasten angesammelt hatte.

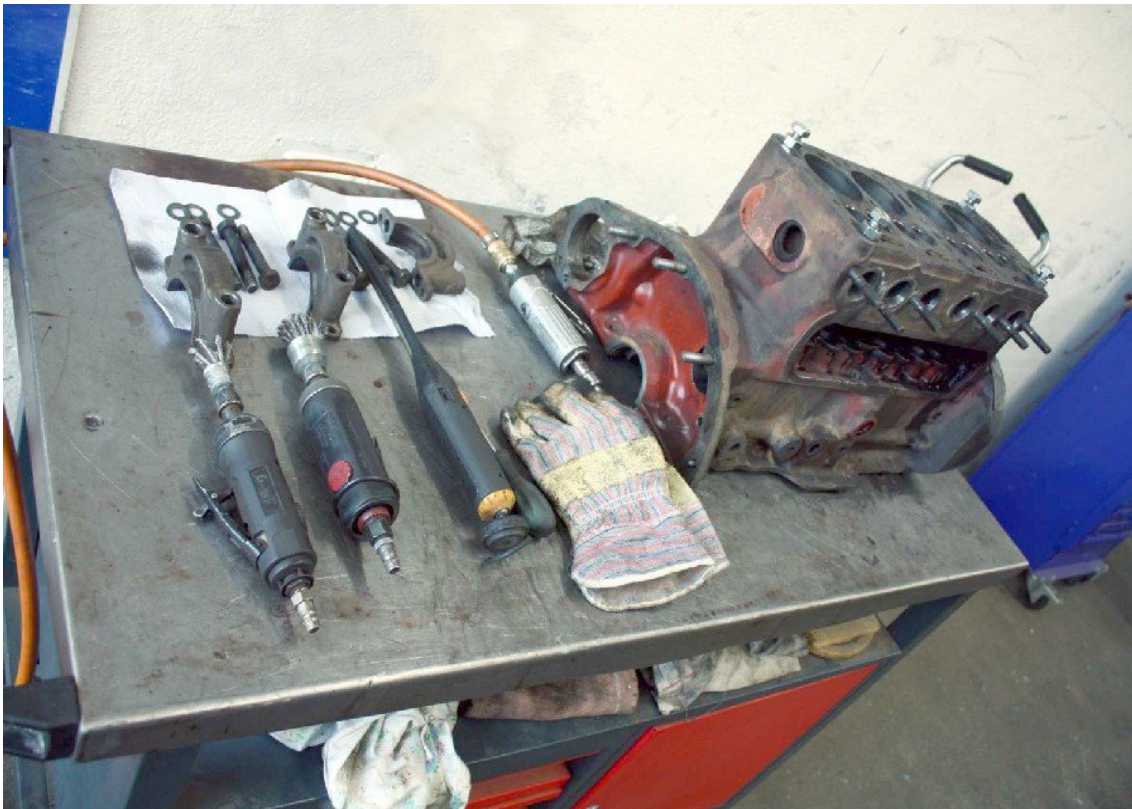
Motorblock und Zylinderkopf wurden geprüft und geplant.
Die Zylinder wurden auf 1. Übermaß gebohrt und gehont.
