MOTORSERVICE
RHEINMETALL AUTOMOTIVE

Schäden an Gleitlagern

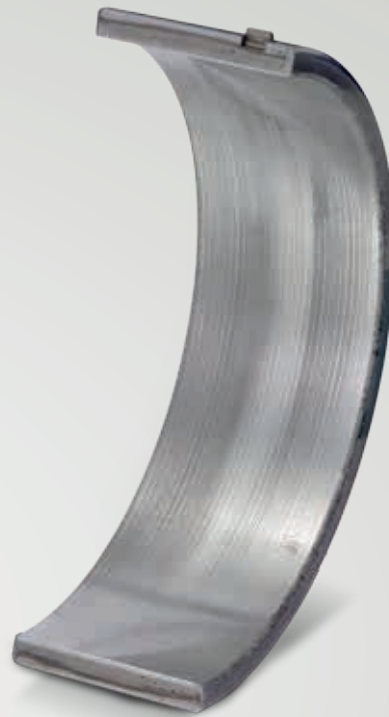
Untere Hauptlagerschale
Stahl-Aluminium-Verbundwerkstoff
(ohne Beschichtung)

In der Lagermitte ist ein glänzender Verschleißstreifen zu erkennen, während im Bereich der Freilegung und der Lagerkanten keine Betriebsspuren sichtbar sind. Hier ist noch die Bearbeitungsstruktur des Lagers zu erkennen.

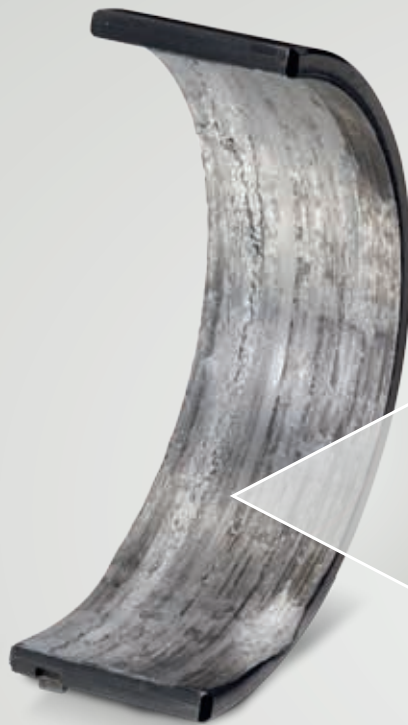
Untere Hauptlagerschale
Stahl-Aluminium-Verbundwerkstoff

Eine Aufschmelzung und Verschiebung des Lagermaterials über die Lagerkante hinaus sowie eine zerklüftete Oberfläche mit herausgerissenen Werkstoffbereichen, liegt vor.

Hohe Temperaturen in Bereichen starker Mischreibung führen zu lokalen Verschweißungen zwischen Zapfen und Lager. Diese Verschweißungen brechen wieder auf, wodurch das im Vergleich zur Kurbelwelle weichere Lagermaterial herausgerissen

wird. Hierfür ist ein akuter Schmierstoffmangel die Ursache. Die dadurch verursachte Temperaturentwicklung führt zu Überhitzungsschäden – eine häufige Begleiterscheinung von Lagerfressern. An benachbarten Lagern können durch den in

Fresser gehören zu den schwerwiegendsten Lagerschäden. Das Lager ist zerstört und muss ausgetauscht werden. Wird das Lager weiter betrieben, können weitere Motor-
komponenten beschädigt werden.

- überprüfen, ob alle Ölbohrungen freiliegen und keine Verstopfung vorliegt
- tatsächliches Lagerspiel überprüfen: liegt es nicht im Toleranzbereich, sind häufig Form- und Geometriefehler die Ursache (siehe Kapitel: „Spezialfälle des Verschleißes durch Mischreibung“)
- Funktionsfähigkeit des Ölfilters überprüfen und Wechsel von Ölfilter und Öl stets nach Herstellervorgaben durchführen
- Ölstand und Öldruck überprüfen und eventuell nachregulieren
- Funktionsfähigkeit der Ölpumpe überprüfen
- Ölleitungen auf eventuelle Leckagen überprüfen
- Belastung auf einzelne Lager überprüfen
- gesamten Lagersatz auf Partikeleinbettungen oder Riefen untersuchen: falls vorhanden, hat die Partikeleinwirkung möglicherweise zu Bildung von Anreißern geführt (siehe Kapitel: „Schäden durch Partikeleinwirkung“)

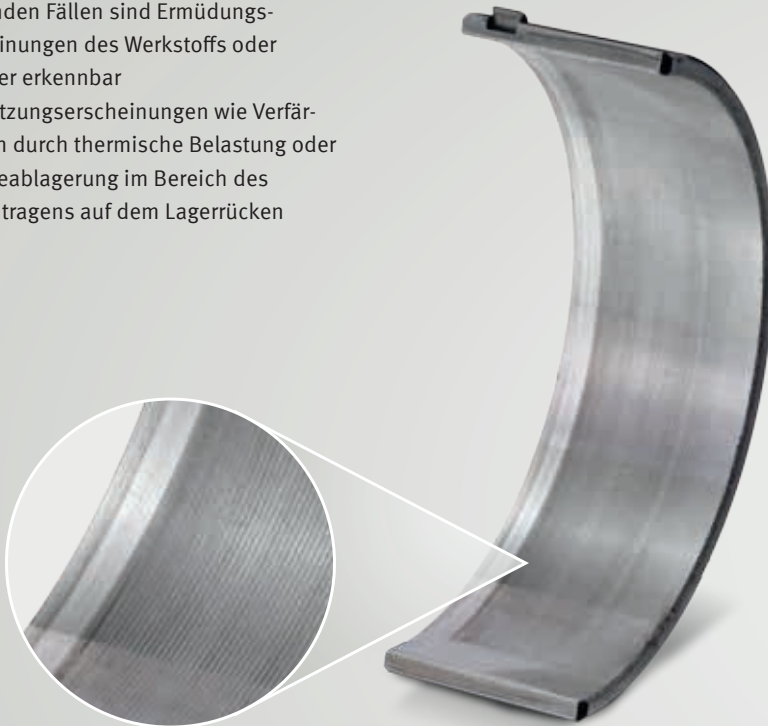
Untere Hauptlagerschale
Stahl-Aluminium-Verbundwerkstoff

Einseitig verschlissene Lagerkante ist sichtbar. Der Verschleiß tritt in Form des Anpassungs-Einlaufverschleißes auf. Die Funktion des Lagers ist nicht beeinträchtigt.

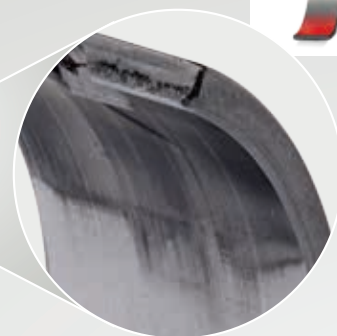
Untere Hauptlagerschale
Stahl-Aluminium-Verbundwerkstoff

Stark ausgeprägte Verschleißspuren sind beidseitig im Bereich der Trennflächen zu erkennen. Der Scheitel/Hauptlastbereich der Lagerschale ist dabei deutlich weniger verschlissen.

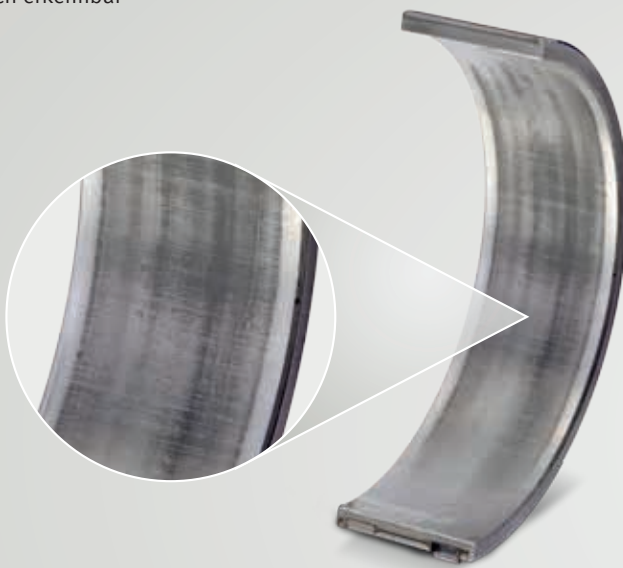
Untere Hauptlagerschale
Stahl-Aluminium-Verbundwerkstoff

Zwei verschleißfreie Streifen sind an den Lagerkanten ohne sichtbare Tragspuren erkennbar. Der übrige Teil des Lagers weist eine leicht schwärzliche Verfärbung auf, eine mögliche Folge von Korrosion oder Verschleiß.

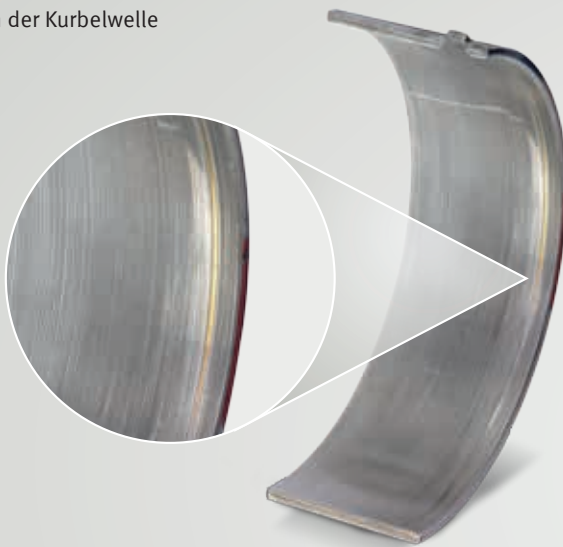
Stangenseitige Pleuellagerschale
Stahl-Messing-Verbundwerkstoff mit
Sputter-Beschichtung

Die Riefe reicht bis zur Messingschicht. Es sind helle Verschleißspuren neben den Riefen durch geglättete Aufwürfe entstanden.

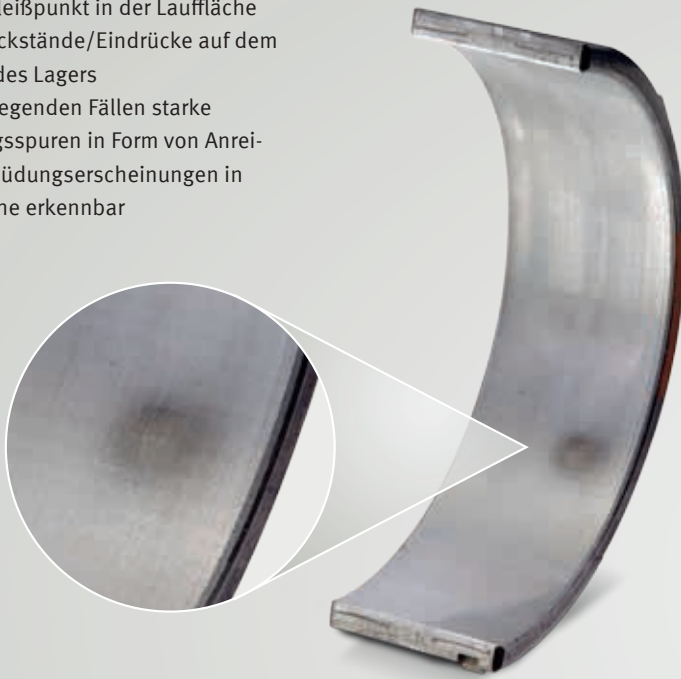
Untere Hauptlagerschale
Stahl-Aluminium-Verbundwerkstoff

Es sind eine deutliche Abweichung des Tragbilds sowie punktförmiger Verschleiß in der Lauffläche zu erkennen. Die Druckstelle ist durch Partikel am Lagerrücken entstanden.

Durch Schmutz oder Ölrückstände (Ölkohle) am Lagerrücken entstehen örtliche Druckstellen, die auf der Lagerlauffläche erkennbar werden. An der Innenstelle des Lagers erfolgt durch den Druck ein erhöhter Verschleiß gegenüber dem restlichen Bereich des Lagers. Dieser ist als auffällige, meist hell glänzende Abweichung von der Tragspur zu erkennen. Folgen können je nach Ausmaß der Druckstellen Anreißer und Fresser sowie Ermüdungsschäden sein.

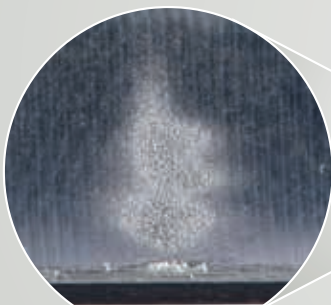
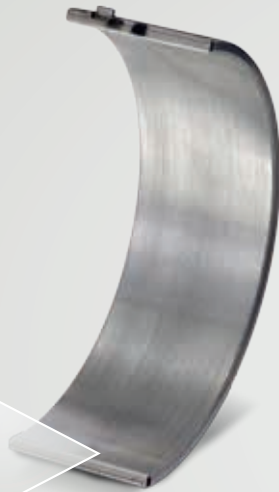
Deckelseitige Pleuellagerschale
Stahl-Aluminium-Verbundwerkstoff

Kavitation in der Freilegung: Es ist deutlicher Materialabtrag zu erkennen – der Bereich erscheint matt im Vergleich zum umgebenden Material.

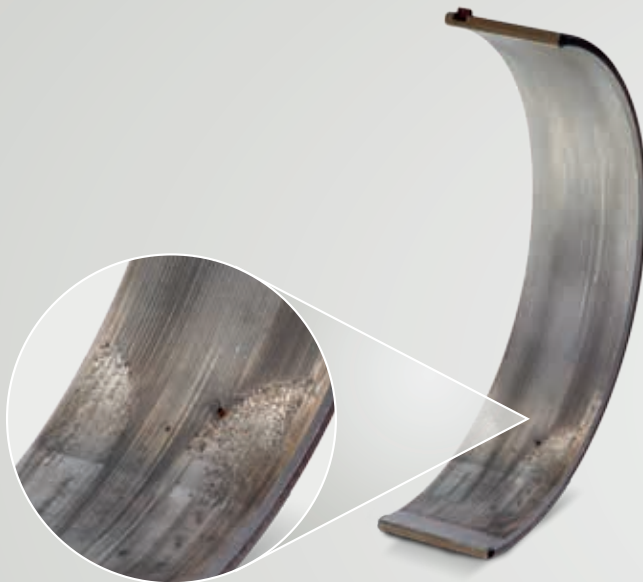
Stangenseitige Pleuellagerschale
Stahl-Messing-Verbundwerkstoff mit
Sputter-Beschichtung

Das Gleitlager zeigt zur Freilegung hin Ermüdungserscheinungen in Form von Anrissen und ersten Ausbrüchen bis zur Messingschicht.

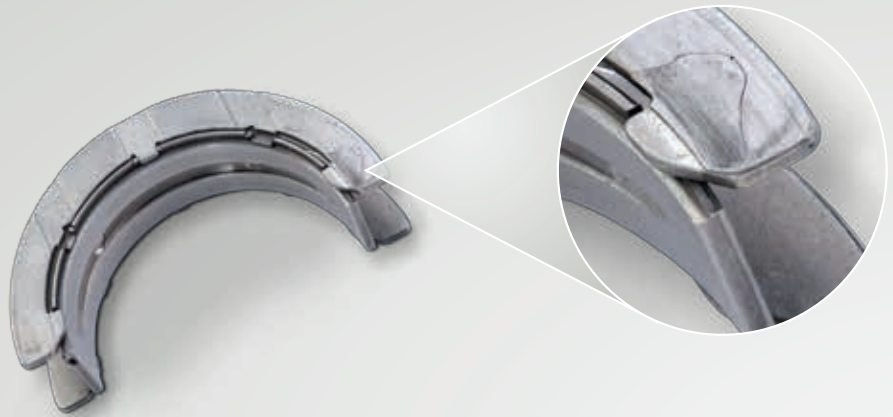
Großflächiger Ausbruch des Materials an der Außenkante der Anlaufscheibe
