Befestigen des Sterns im Deckel mit Plattenventil Überkochen des Kühlsystems ohne Druckhaltung

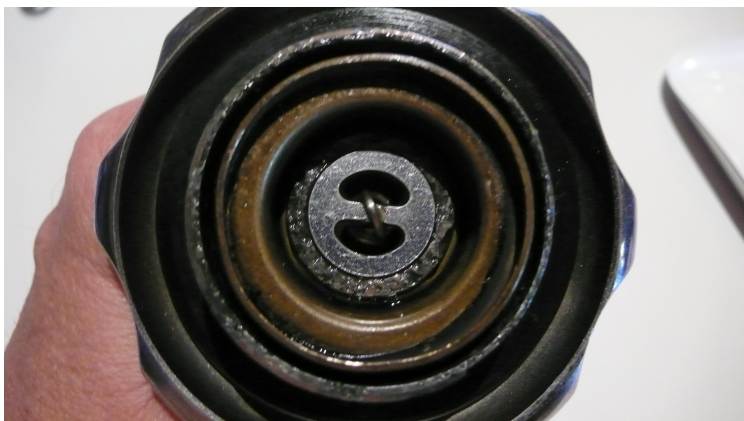
Das Bild unten zeigt nach entfernen der Dichtplatte die Befestigung des beweglichen Sterns mit kurzer Feder und durchbrochener Scheibe in eingebautem Zustand.

Beachte, es steht einzig der Drahtbügel der Feder nach unten vor.

Die durchbrochene Scheibe muss sich im Deckel drehen können damit der Stern richtig ausgerichtet werden kann ohne dass die Feder oder die Federbefestigung im Stern beschädigt werden.

Achtung, der Schwachpunkt dieser Konstruktion ist die Befestigung der Feder im Träger des Sterns, der filigrane Steg ist oft stark korrodiert und deshalb geschwächt.

Sorgfalt und dosierte Kraftentfaltung beim Einhängen der Feder mit einer Drahtschlaufe ist empfohlen.

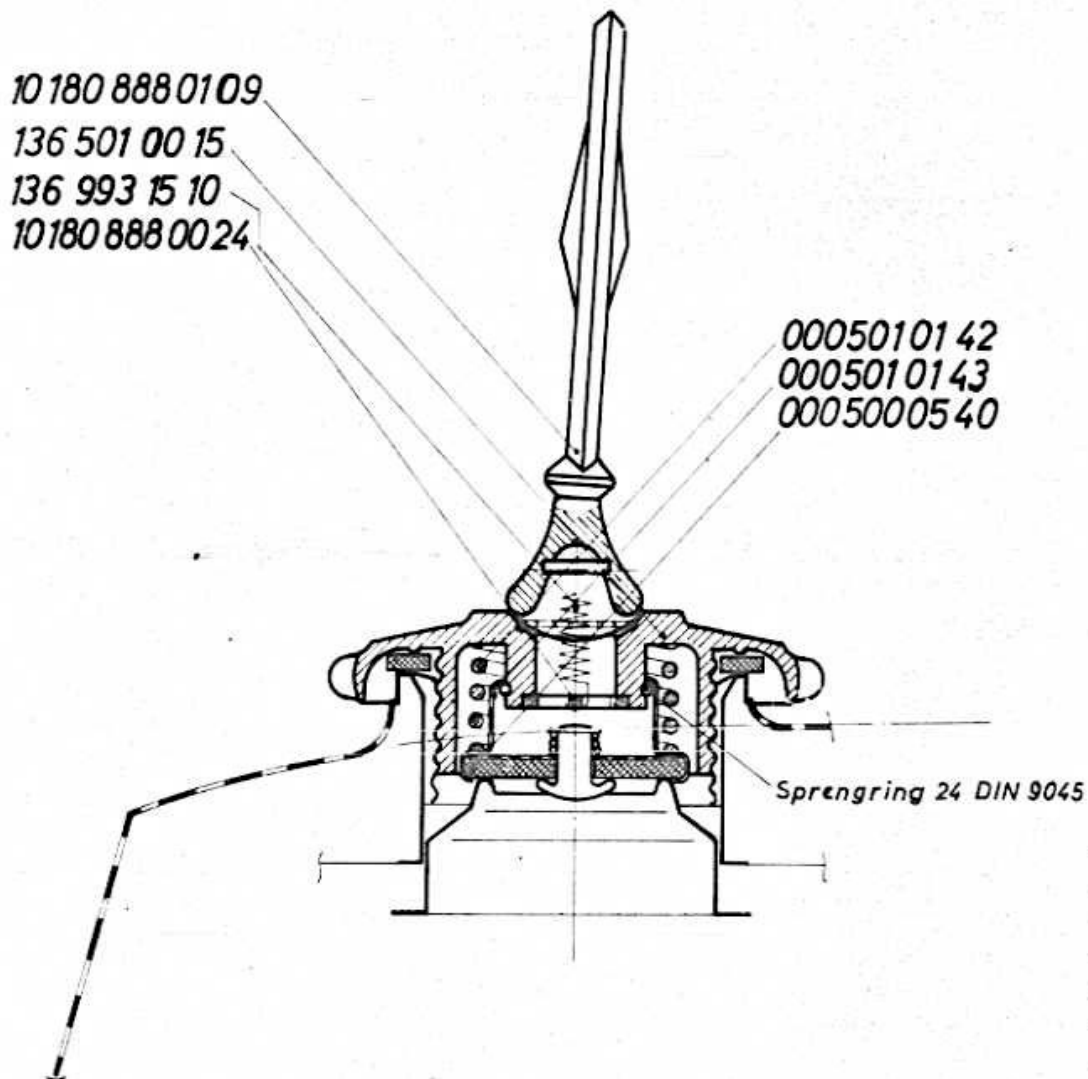
In dieser M-B Original-Zeichnung sieht man die durchbrochene Scheibe in der Eindrehung des Deckels.
In Wirklichkeit ist die Distanz zwischen dem unteren Bügel der eingehängten Feder und dem Unterdruckventil meist viel geringer, hervorgerufen durch eine zu dünne Dichtung oder anderer Veränderungen.

Ist der Kühlerdeckel montiert und berührt das Ventilstück des Unterdruckventils den unteren Bügel der Feder für die Sternbefestigung, wird das Ventil aufgedrückt, der notwendige Druck im Kühltssystem kann nicht aufgebaut werden.

Reparatursätze von späteren Sternbefestigungen sind für eine Reparatur des Kühlerverschlusses mit Plattenventil ungeeignet, Träger und Feder sind zu lang!
