Ersatz Kühlernetz 170S JL und CA

Kontrollen und Montage des Kühlers in den Kühlerrahmen

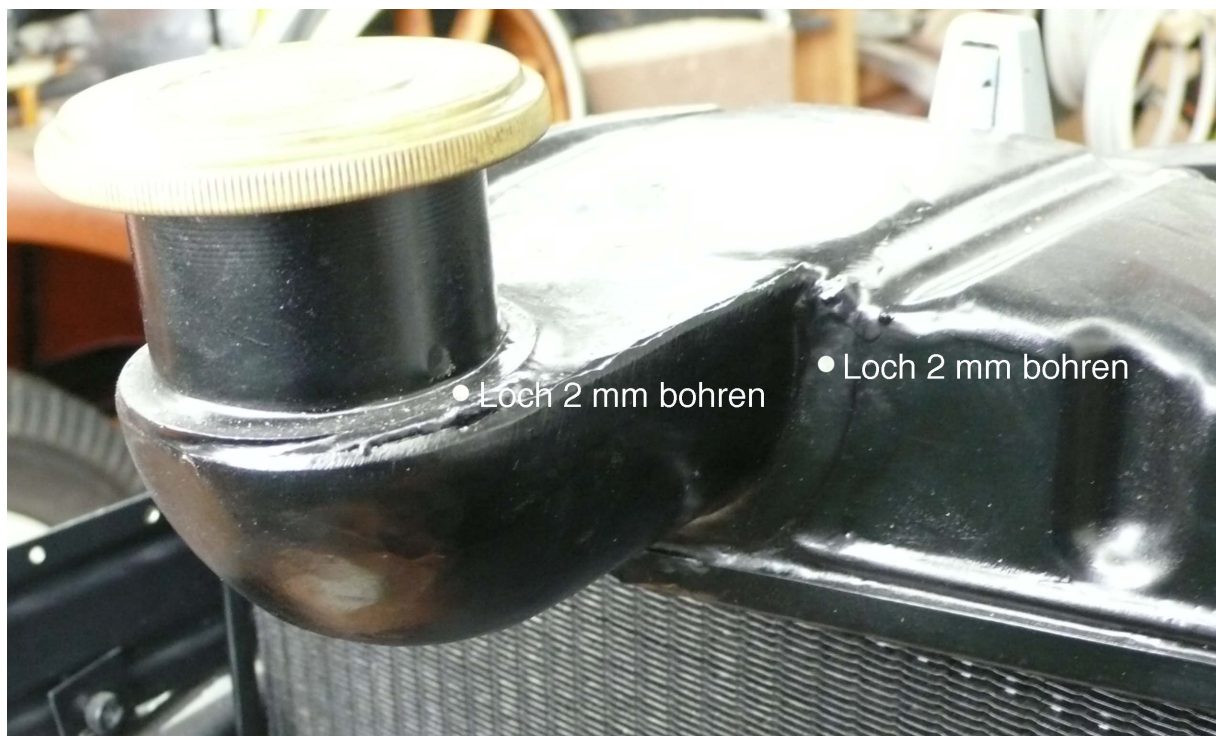
Der Kühler vom 170S CA Die Löcher werden links und rechts der Teile gebohrt.

Vor der Demontage werden kleine Löcher von ca. 2 mm Durchmesser durch die Löt-Flansche als Ausricht- und Montagehilfen gebohrt.

2 Löcher beim Lötflansch Verlängerung – Oberer Wasserkasten.

2 Löcher beim Lötflansch Kühlereinfüllstutzen – Verlängerung.

Bei der Montage können dann mit Kupfernieten 2 mm die Teile genau ausgerichtet werden und an den alten Stellen festgelötet werden.

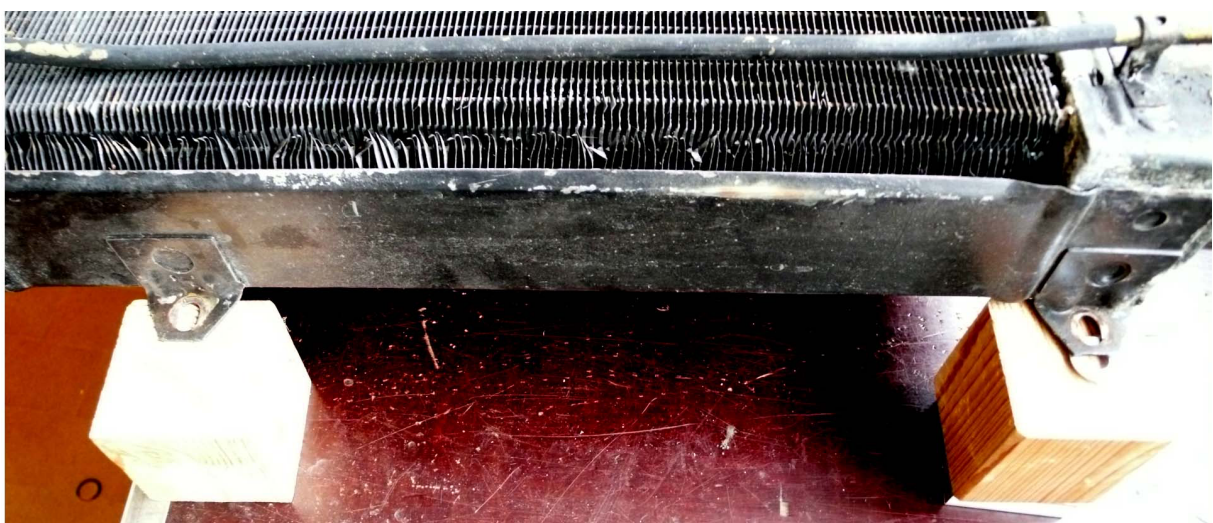
Kontrolle des Kühlerblocks:

Die Verdrehung muss mit einer Unterlagscheibe rechts auf dem Holzklötz korrigiert werden um eine Verspannung zu vermeiden.

Der Kühler soll an allen 4 Punkten gleichmässig aufliegen. Ist dies nicht der Fall wird mit Unterlegscheiben das Abkippen korrigiert, Unterlagscheiben festbinden! Damit der Kühler spannungsfrei im Kühlerrahmen eingebaut werden kann, muss er mitsamt der Unterlagscheiben montiert werden.

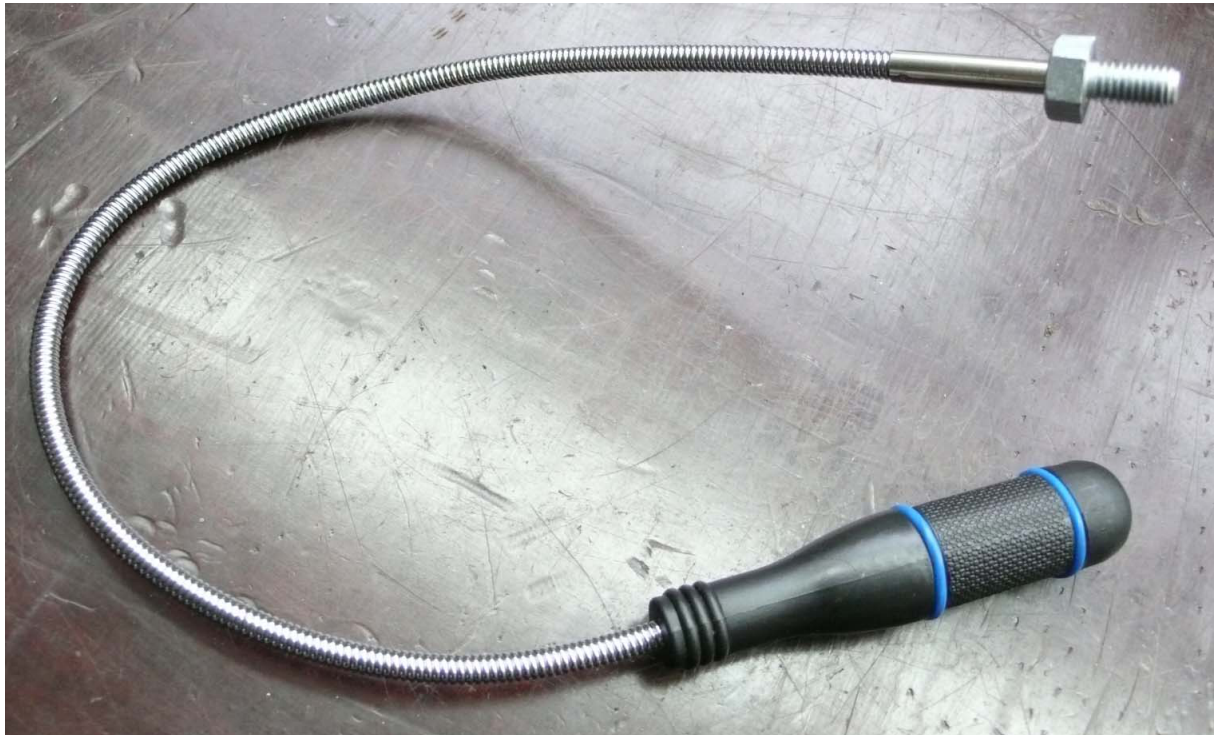
Zum Einbau der Schrauben greift man zu einer Magnetrute.
