Zündschlossreparatur bei verschlissenem Zylinder

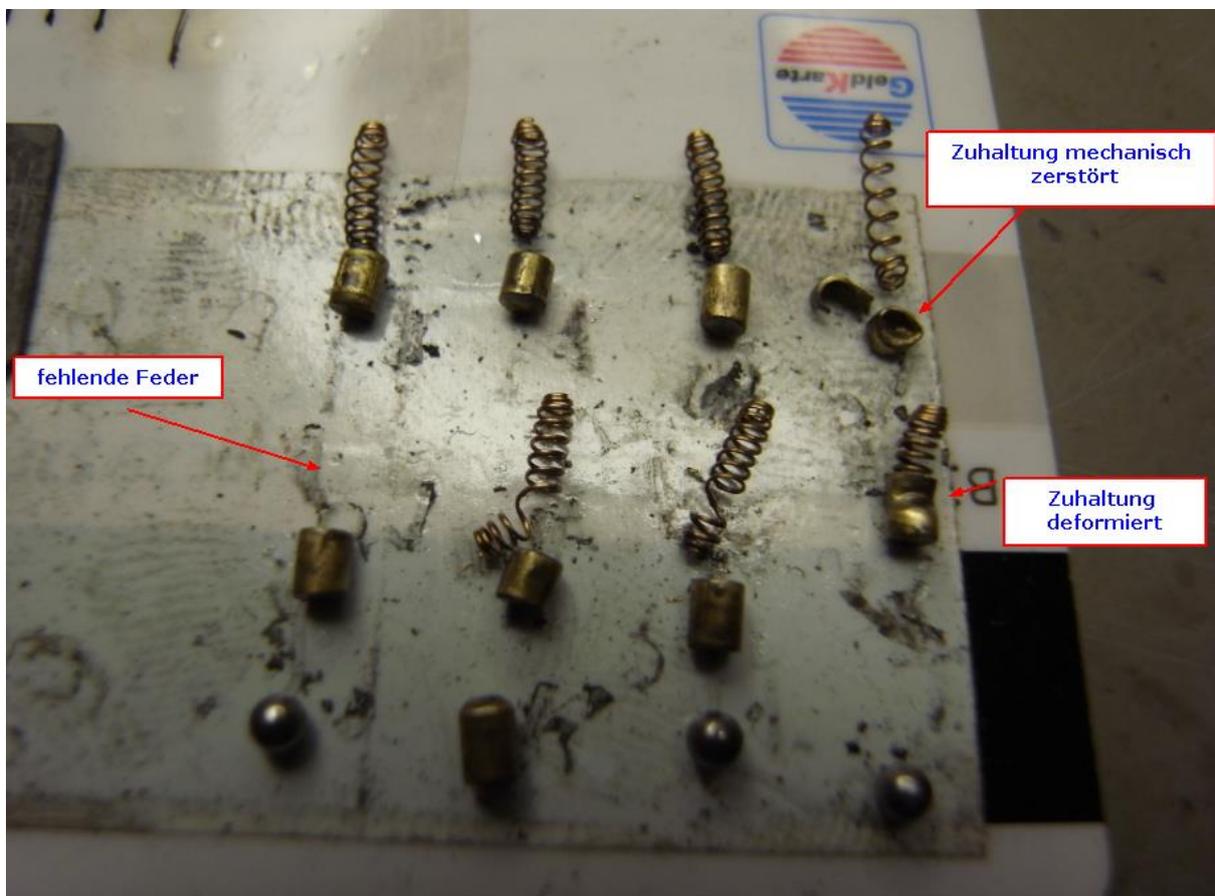
Verschlossene Zuhaltungen eines Zylinders vom W136

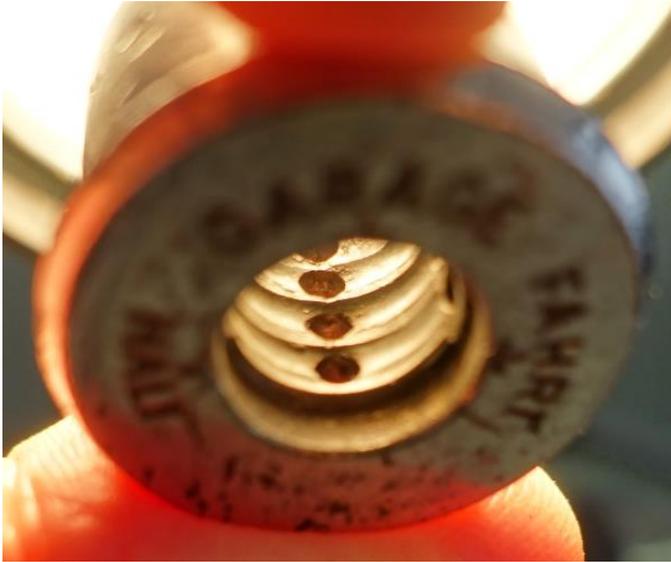
1. Hier ein extremer Verschleiß des Zylinders, da passt auch Schlüssel mehr mit original Nummernfräsung

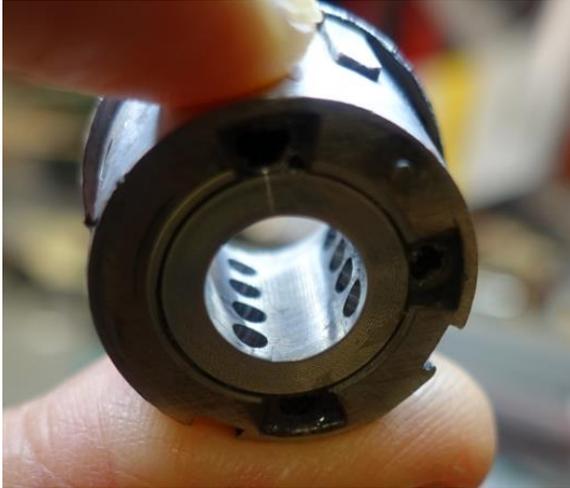
4. Die Lauffläche ist wieder in Ordnung

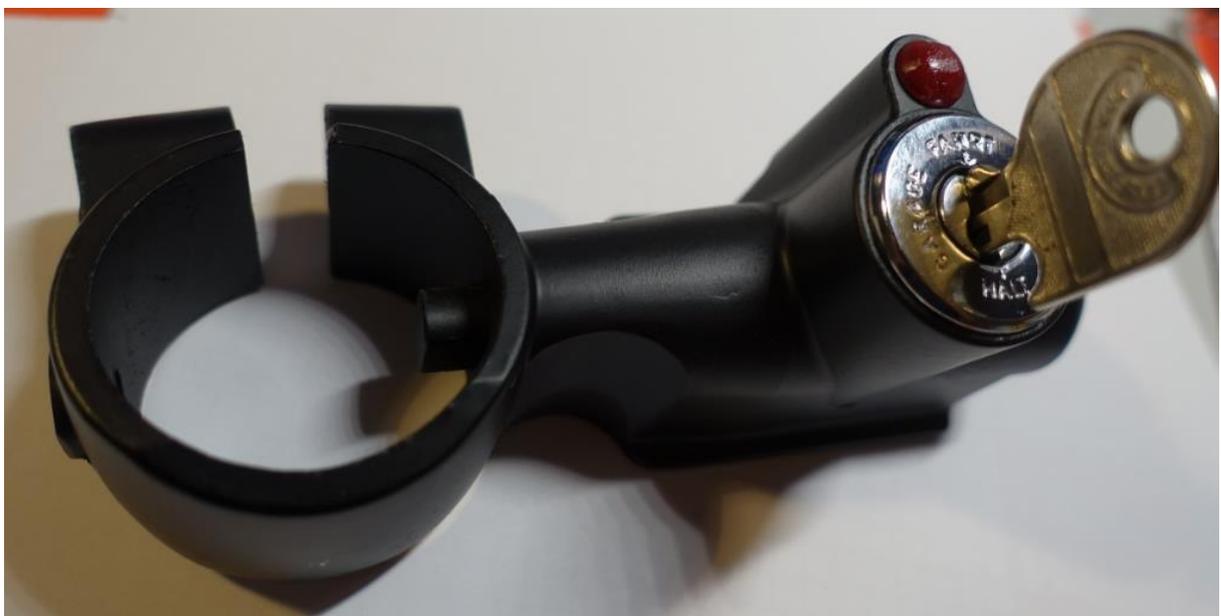
6. Wieder fertig zum Einbau
