98.2 Fenster-Schlüssel

Allgemeines, Materialverwendung

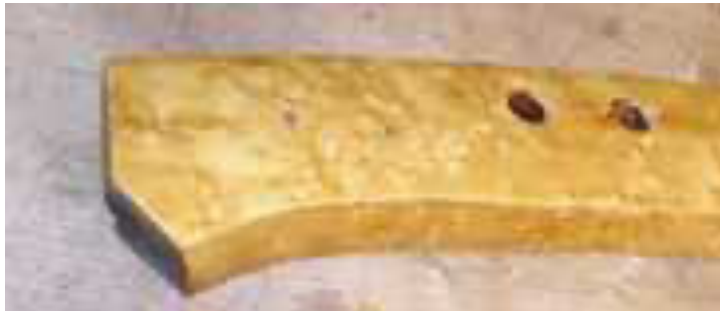
Vogelaugenahorn Bild aus Forum 170v

170S CA	220 CA und CB ab 8.12.1952			
Vogelaugen-Ahorn	Vogelaugen-Ahorn			
Wurzelnuß	Wurzelnuß			
	Macassar Makassar			
	Palisander

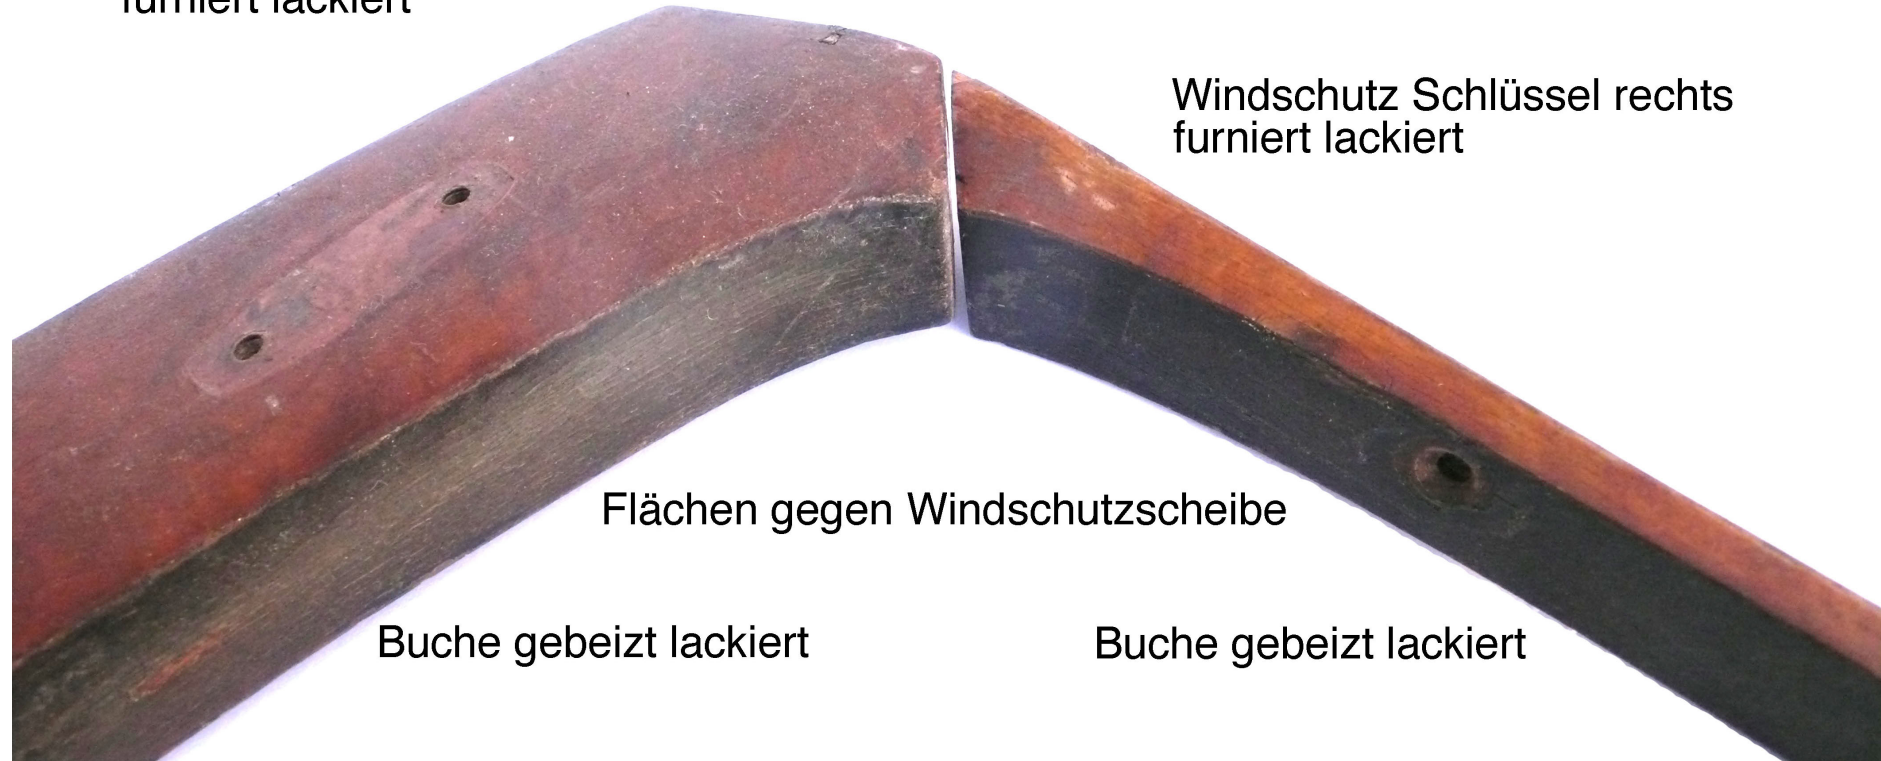
170S CA 1949

Furnier Wurzelnuss

Nur die eigentlichen Sichtflächen der Schlüssel sind furniert und lackiert.

Bei den, an die Windschutz-Scheibe anschliessenden Schlüssel ist die an das Glas anschliessende Fläche Buche dunkel gebeizt und lackiert, um vermutlich Spiegelungen in der Windschutzscheibe zu vermeiden.

Kehlen unten an Schlüsseln sind ebenfalls in Buche dunkel gebeizt und lackiert ausgeführt.

Windschutz Schlüssel oben
furniert lackiert

Windschutz Schlüssel rechts
furniert lackiert

Flächen gegen Windschutzscheibe

Buche gebeizt lackiert

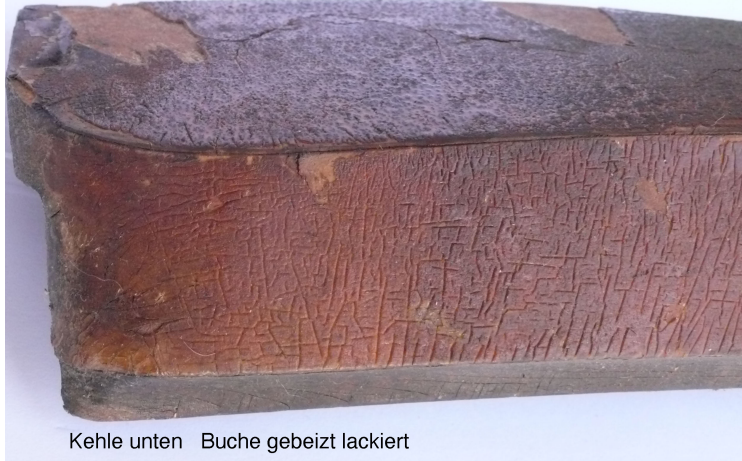
Windschutz Schlüssel unten links furniert lackiert

Kehle unten Buche gebeizt lackiert

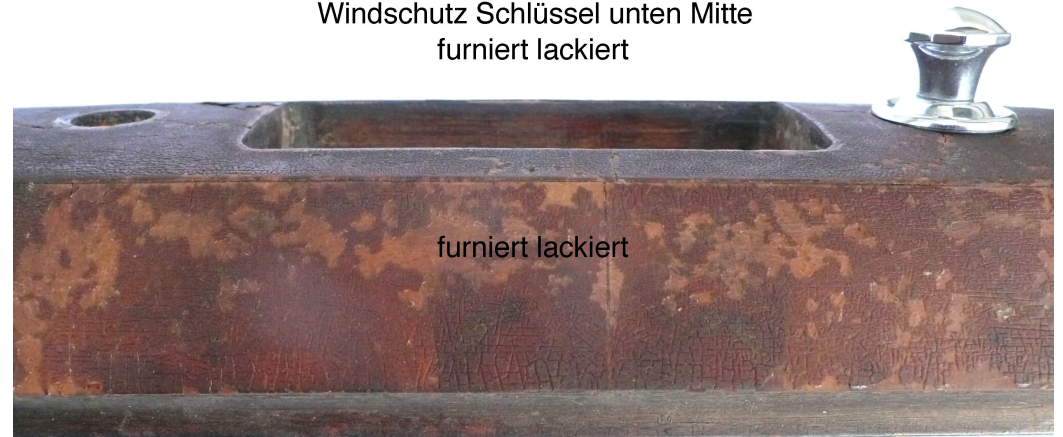
Windschutz Schlüssel unten Mitte furniert lackiert

furniert lackiert

Kehle unten Buche gebeizt lackiert

Oberer Rand Buche gebeizt lackiert
