Reparaturbericht Kontaktplatte Zündschloss:

11.11.22 Audax

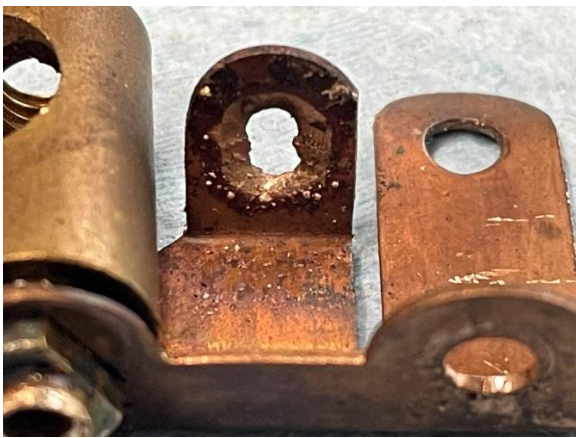
Detailaufnahme

Loch wo der Kontakt war

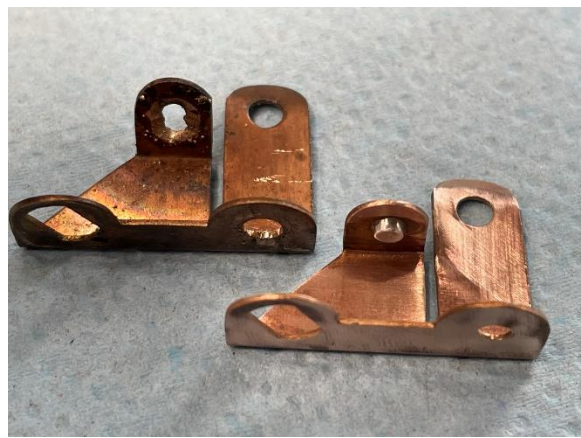
Alt... und.....Neu so sollte es sein
