72.3 BOMORO-Zapfenschloss

Folgende Schäden sind an diesen Schlössern schon aufgetreten:

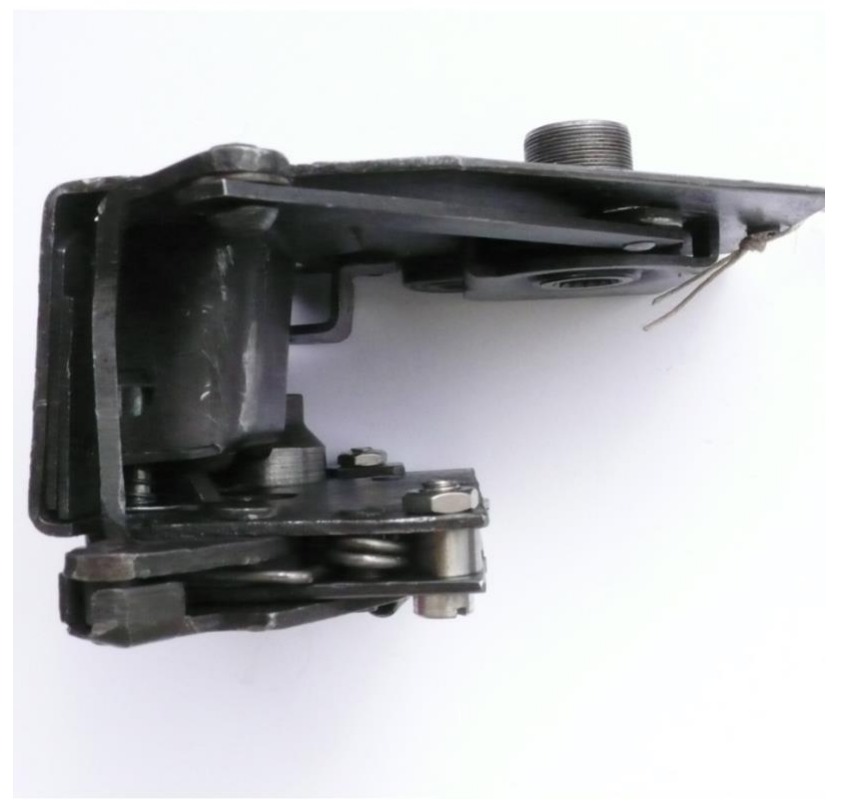
| | <p>Schmale Mutter und Distanzring bei Verschraubung, Schraubenkopf im Durchmesser verkleinert.</p> |

Bei der Montage wird das äussere Blech oben mit einer neuen M6 Schraubverbindungen (schwarz) mit schmaler Mutter verschraubt, der Kopfdurchmesser wird reduziert, um dem Schwenkmechanismus Raum zu geben. Dazu ist eine, einseitig abgeschliffene Distanzhülse sinnvoll.

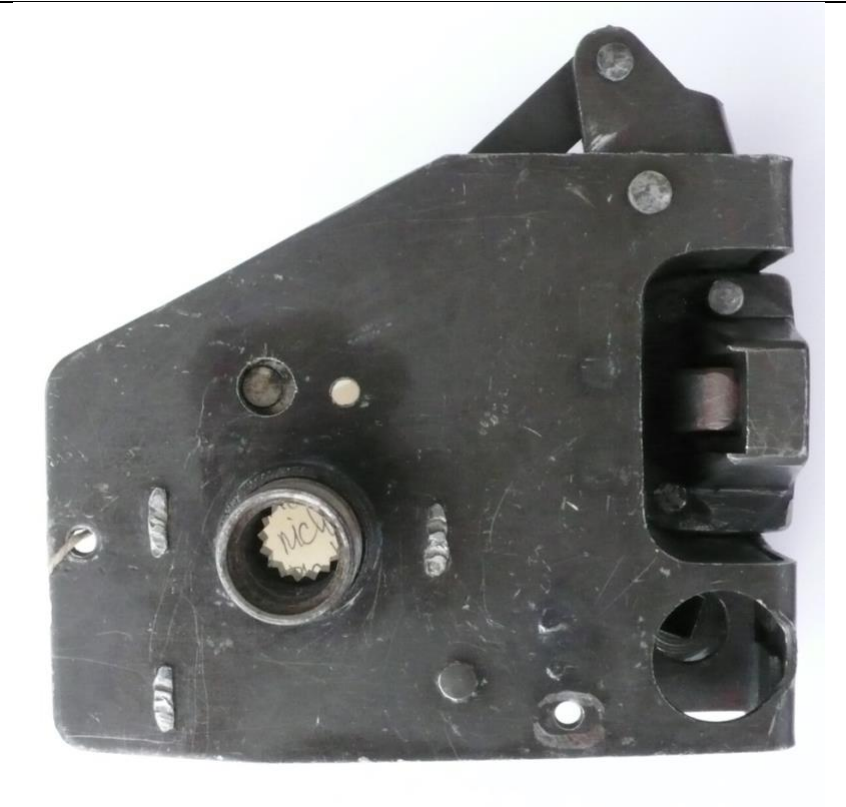
| | <p>Gut sichtbar Stößel für die Verriegelungsverhinderung bei offener Türe.</p> |

Beim Zusammenbau von Fahrertürschlössern und Schlössern mit Blockierung der Verriegelung mit dem Innendrücker ist beim Einbau des Blockierstiftes mit Feder, die spezielle Unterlagscheibe unter der Feder nicht zu vergessen. Das Gewinde des Blockierstiftes wird nach der Montage der Rundmutter gesichert oder verstemmt.
