Türschloss 170S

Ein Federchen gebrochen: kleiner Vorfall, grosse Wirkung, mit Glück ohne Schaden.

Bilder Reparatur Türschloss

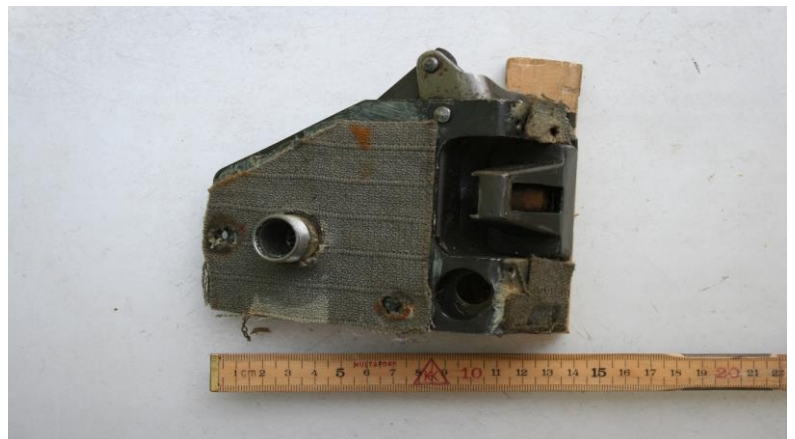
Das ausgebaute Schloss

Ausbau der Fensterumrandung und der oberen Türverkleidungsabdeckung.
Demontage von Fensterkurbel und Türschlossgriff, Handgriff für das Zuziehen der Türe und der Riegelabdeckung. Demontage der Türverkleidung.
Lösen der Schrauben der Schlossbefestigung und Ausbau des Schlosses. Dieses muss in der Türe gedreht werden um ausfahren zu können, man merke sich die Vorgehensweise denn die Montage muss genau in umgekehrter Folge vorgenommen werden, sonst kriegt man das Schloss ohne Ausbau der vorderen Fensterführung nicht an seinen Platz zurück.

Für die Reparatur wird das vernietet Schloss aufgebohrt und die untere Halteklammer entfernt.

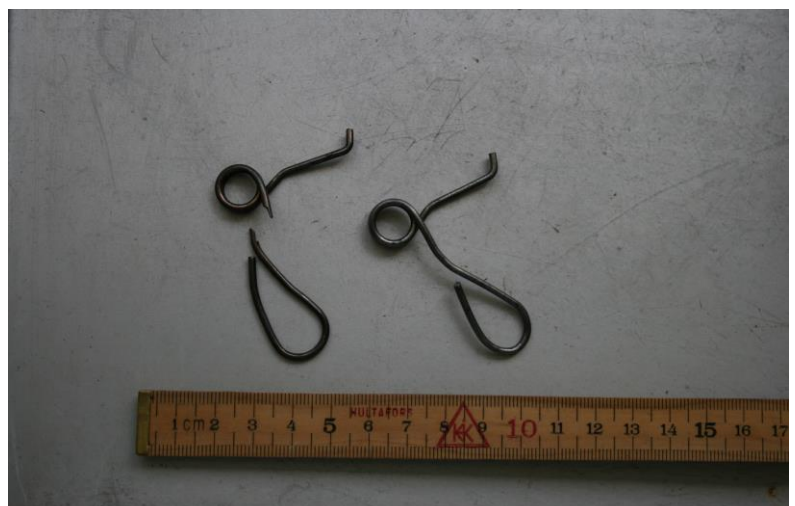
Im Frühling bin ich wie in den vergangenen Jahren zur Probe ausgefahren. Wieder zu Hause in der Garage angelangt habe ich die Fahrertüre geschlossen, aber oh Schreck die Türe hat sich sofort wieder geöffnet. Auch beim zweiten Versuch blieb die Türe nicht im Schloss.
Eine Kontrolle am Riegel liess mich vermuten, dass die Schliessfeder gebrochen war.

Gebrochene und neue Feder

Nach den Teilen der gebrochenen Feder habe ich eine neue Feder angefertigt.

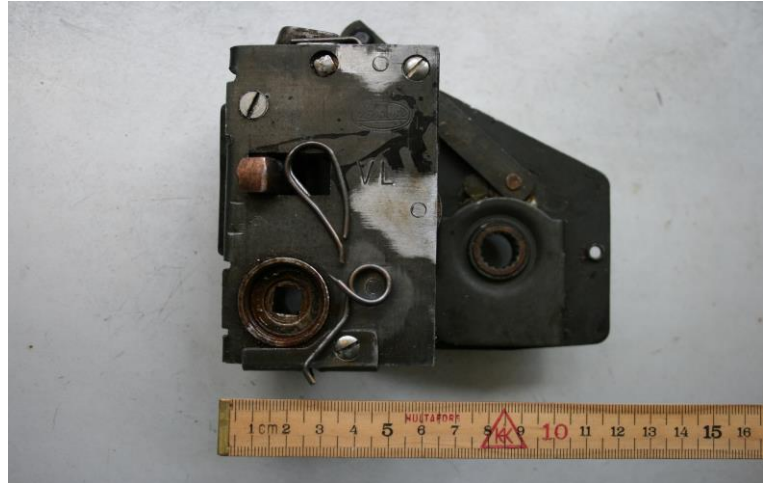
Zusammengebautes Schloss vor dem Einbau, die 3 Schrauben welche den Schlosskasten zusammenhalten sind mit Loctite gesichert
Zur Illustration ist die gebrochene Feder aufgelegt.

Für den Zusammenbau des Schlosses bohrt man zusätzliche Löcher und senkt diese an.

Mit der eingelegten neuen Feder wird das Schloss zusammengebaut.
Die beiden Schlossplatten werden mit Senkschrauben und Muttern verschraubt. Diese müssen mit Loctite oder mit Körnerschlag gesichert werden.

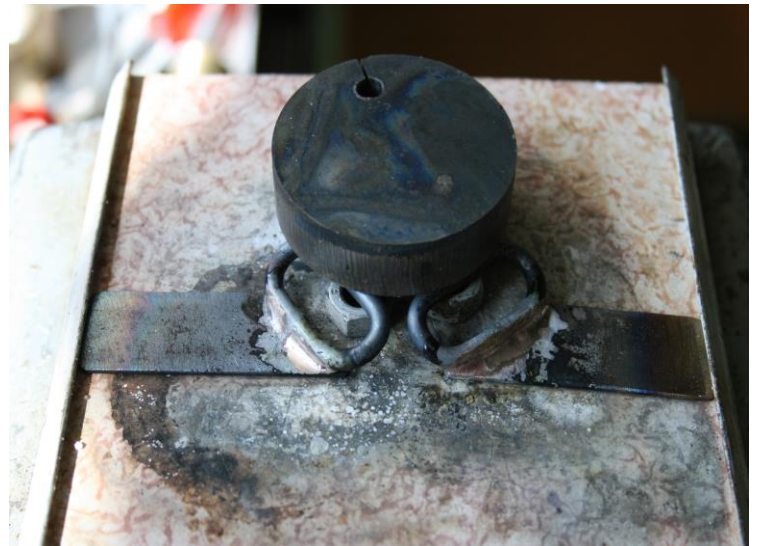
Hart anlöten der Kettenglieder, diese verhindern, dass das Band an scharfen Kanten eingerissen wird.

Mit dieser Schraube habe ich zwischen der A-Säule und dem Halteblech des Armaturenbrettes schmale Bleche mit hart angelöteten Kettengliedern festgeschraubt, daran sind Bandschlaufen befestigt, die während der Fahrt über die Türgriffe gelegt werden. Textilband hat den Vorteil, dass es keine Geräusche verursacht.

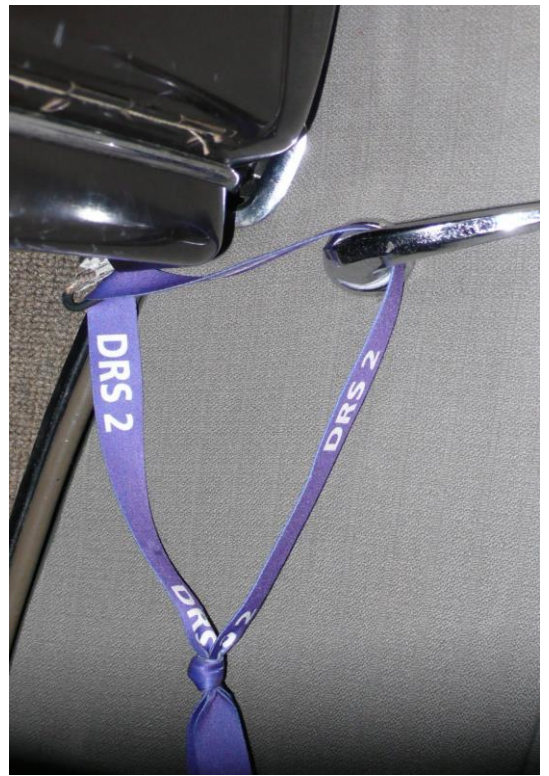
Bandschleife über den Türgriff gelegt

Der Fahrer muss dann nur dafür sorgen, dass vor jeder Abfahrt das Band über den Türgriff gelegt wird.

Ich empfehle allen, die ein Fahrzeug mit hinten angeschlagenen Türen fahren, diese einfache Sicherung einzubauen und dann auch konsequent die Schlaufe über den Türgriff zu legen.

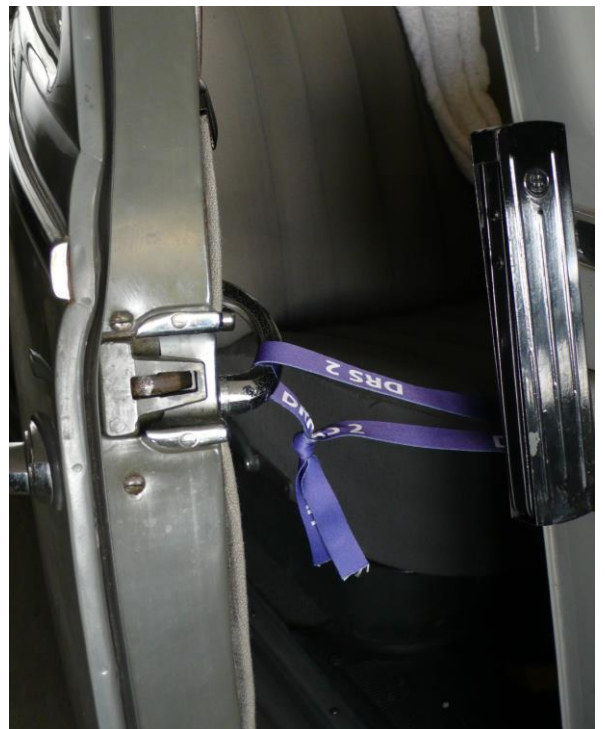
Geöffnete Türe mit eingehängtem Band, die Länge der Bänder ist so zu wählen, dass von aussen die Bänder ausgehängt und die Türen geöffnet werden können.
