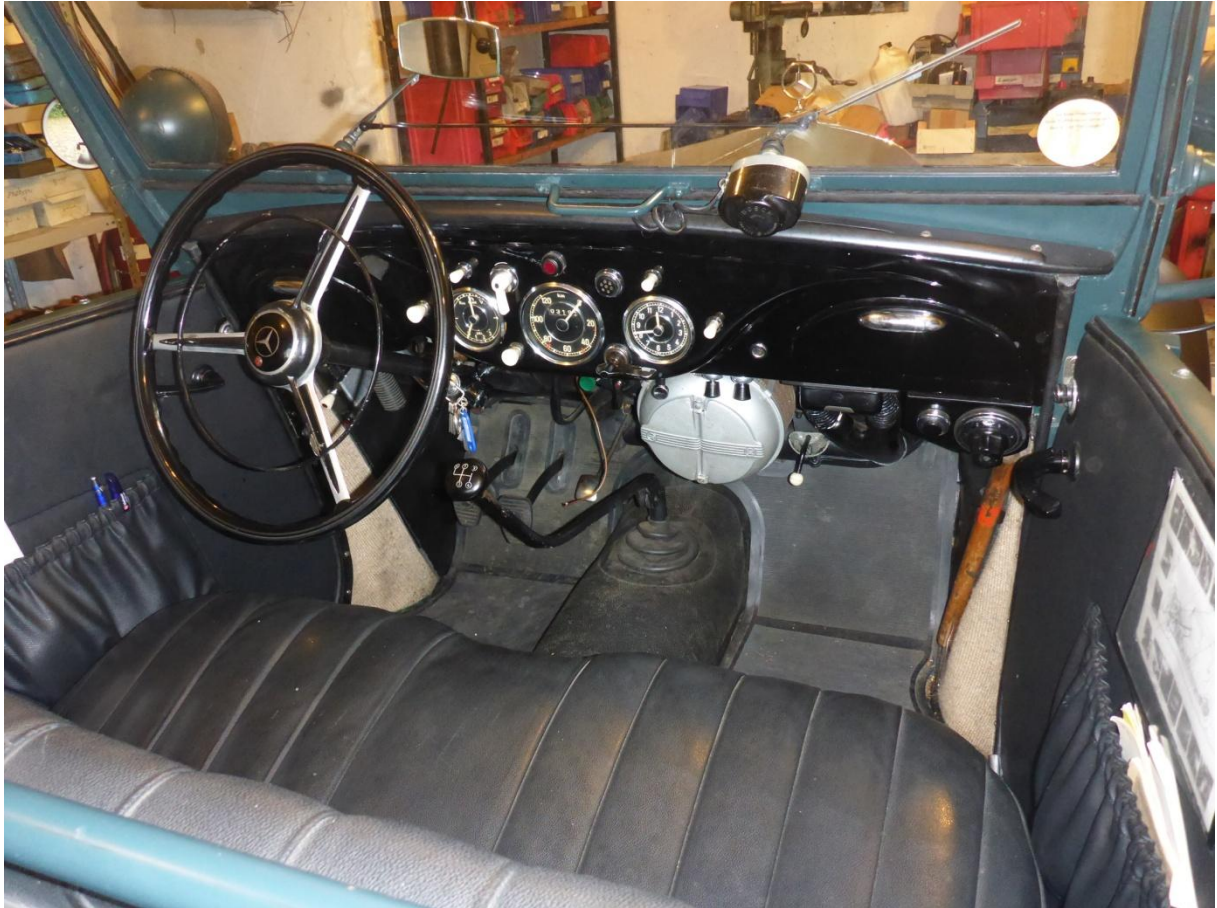
Der OTP hat ein eigenes Armaturenbrett. Farbe schwarz. Es gleicht im Wesentlichen dem des Da, es fehlt aber die Anschlussmöglichkeit für den Aschenbecher. Außerdem gibt es drei zusätzliche Bohrungen für die Blaulicht- Kontroll-Leuchte, für den Blaulichtschalter und für eine Streckdose.

Griffe der Handschuhfächer verchromt.

Zierringe der Instrumente und Rosetten der Schalter verchromt

Schalterköpfe elfenbeinfarben

Hupring im Lenkrad schwarz glänzend

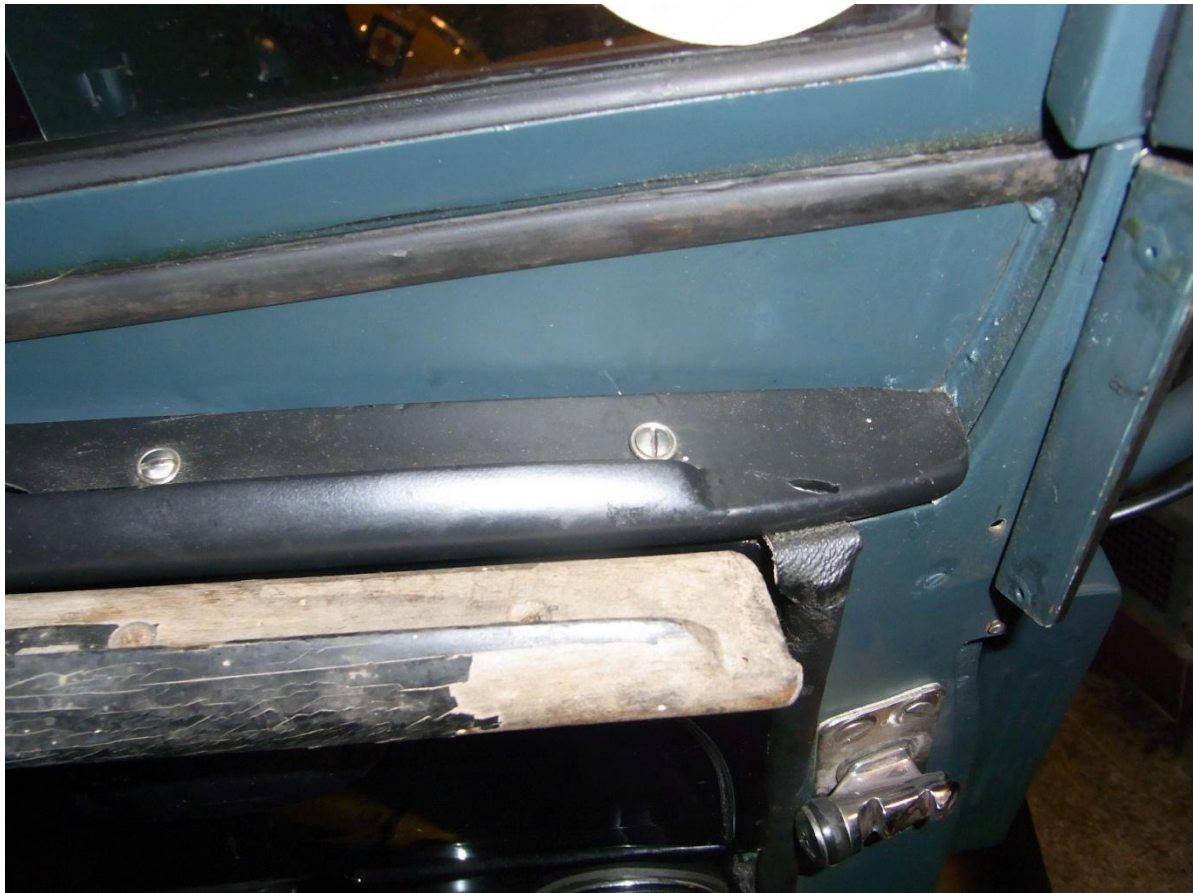
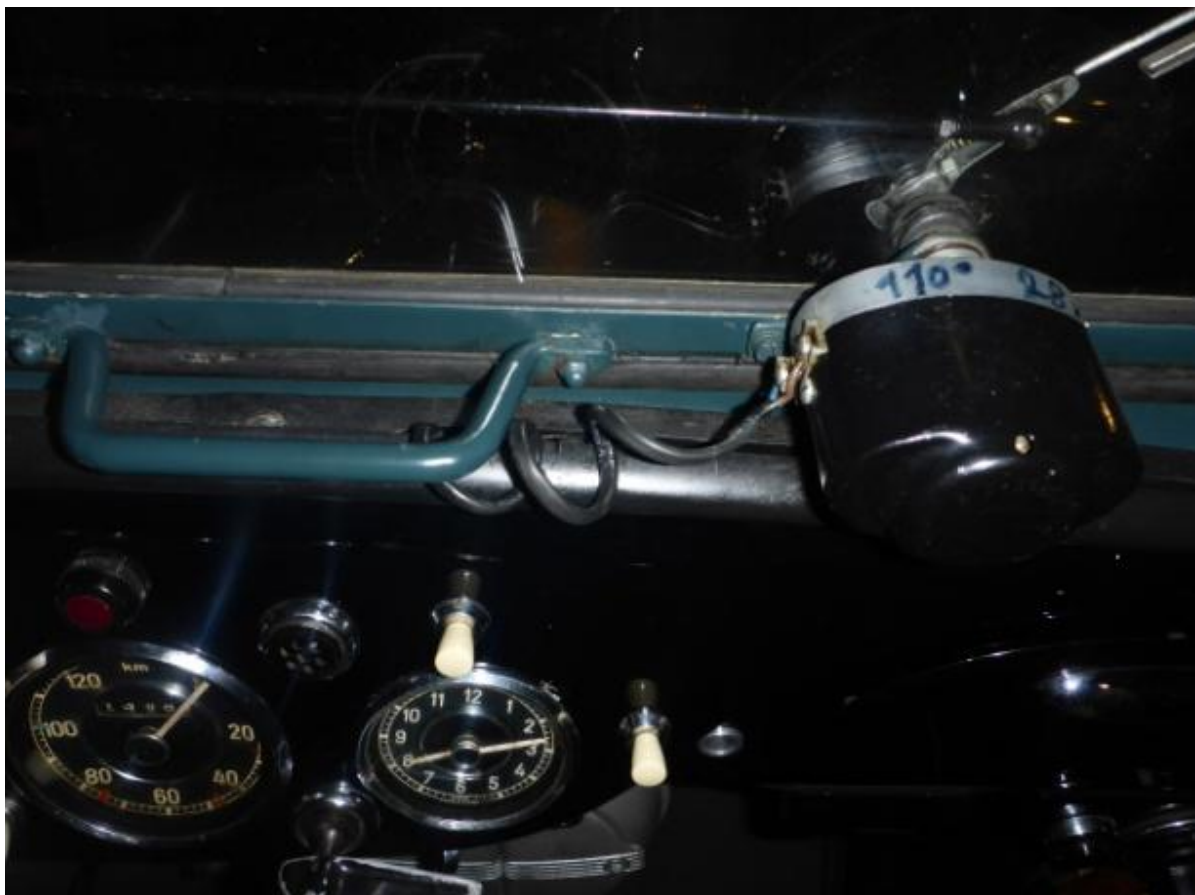
Leiste oben: OTP Leiste unten: Da Limousine

Das Holzpaneel über dem Armaturenbrett unterscheidet sich von dem des Da. Es ist wegen der fehlenden A-Säulen etwas breiter als das des Da.

Es gibt nur einen Wischermotor, Bosch, Wischwinkel 110°, ohne Handschalter am Gehäuse. Er sitzt rechts, der linke Wischer wird durch eine außen liegende Stange synchron bewegt. Das spiralförmig gerollte Kabel für den Wischermotor führt hinter das Paneel.

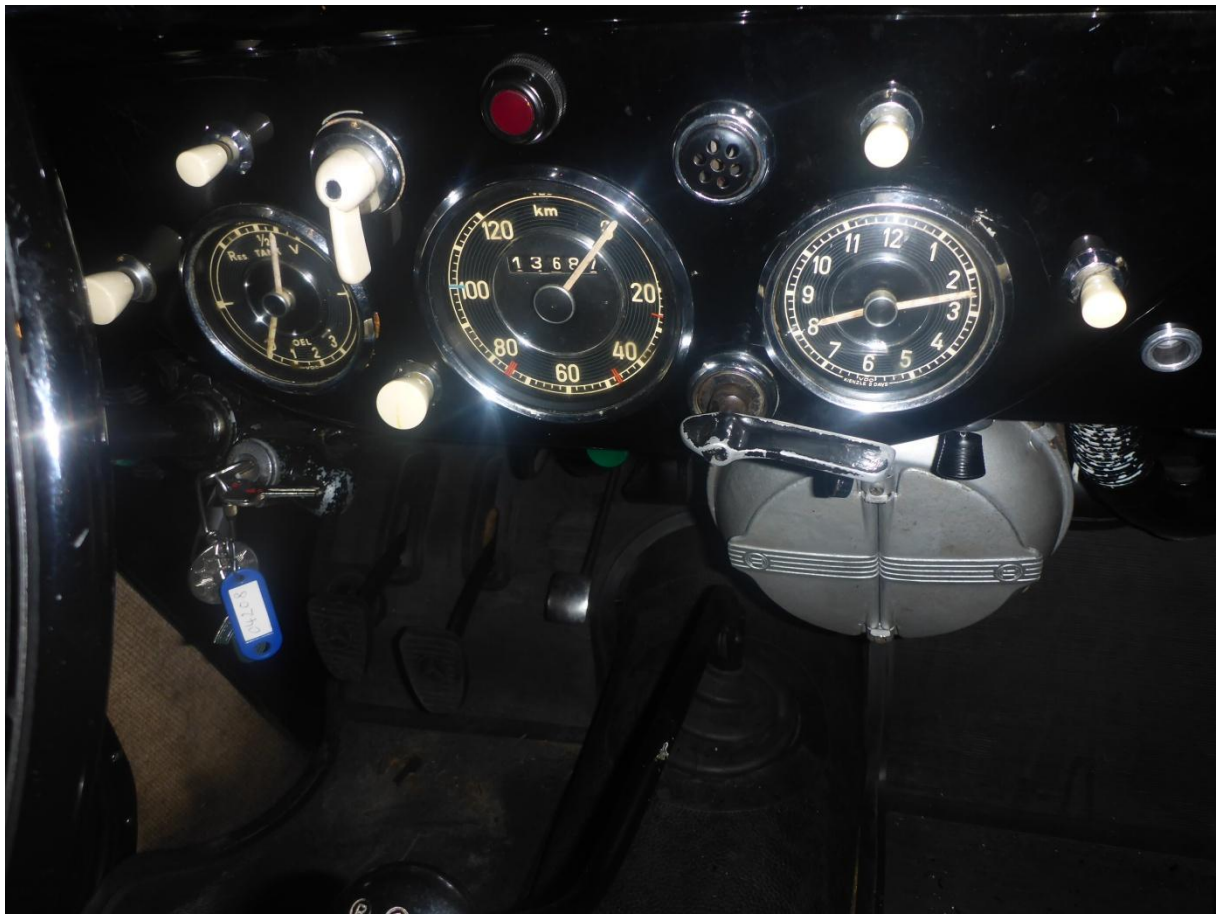
Anordnung der Instrumente wie Da. Von links nach rechts: Kombiinstrument, Tachometer, Uhr. Alle mit schwarzem Ziffernblatt.

Das Tachometer (ET-Nr. 136 542 29 06) unterscheidet sich allerdings von dem des Da. Es ist für die HA-Übersetzung 1: 4,125 kombiniert mit der Bereifung 6.00 x 16 gedacht. Es ist identisch mit dem Tachometer für Db Kombi/ Transporter.

Anordnung der Schalter wie Da, also Heizung links neben und rechts unterhalb des Kombiinstrumentes (breiter Knopf), darüber Scheibenwischer (schmaler Knopf). Zwischen Kombiinstrument und Tacho oben der Lichtschalter. Zwischen Tacho und Uhr oben der Glühüberwacher, unten der Glüh/ Anlass-Schalter. Über der Uhr Instrumentenbeleuchtung (schmaler Knopf).

Zusätzlich gibt es über dem Tacho eine Kontroll-Leuchte für das Blaulicht. Rechts neben der Uhr, einen Schalter (elfenbeinf./ schmaler Knopf) für das Blaulicht sowie neben dem Handschuhfach eine Steckdose ohne Abdeckkappe.

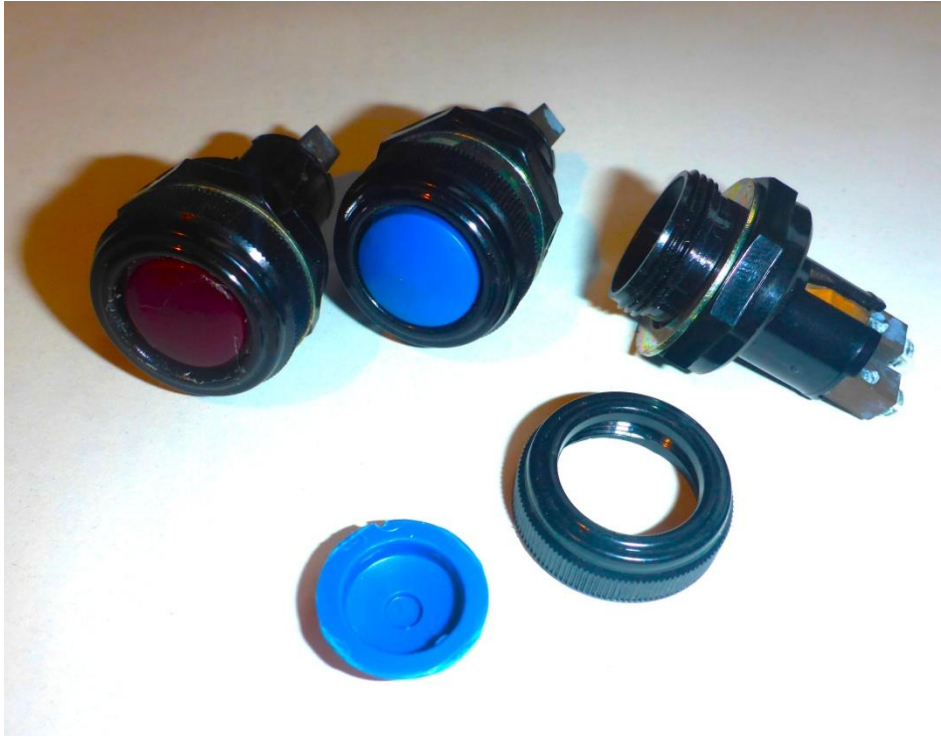
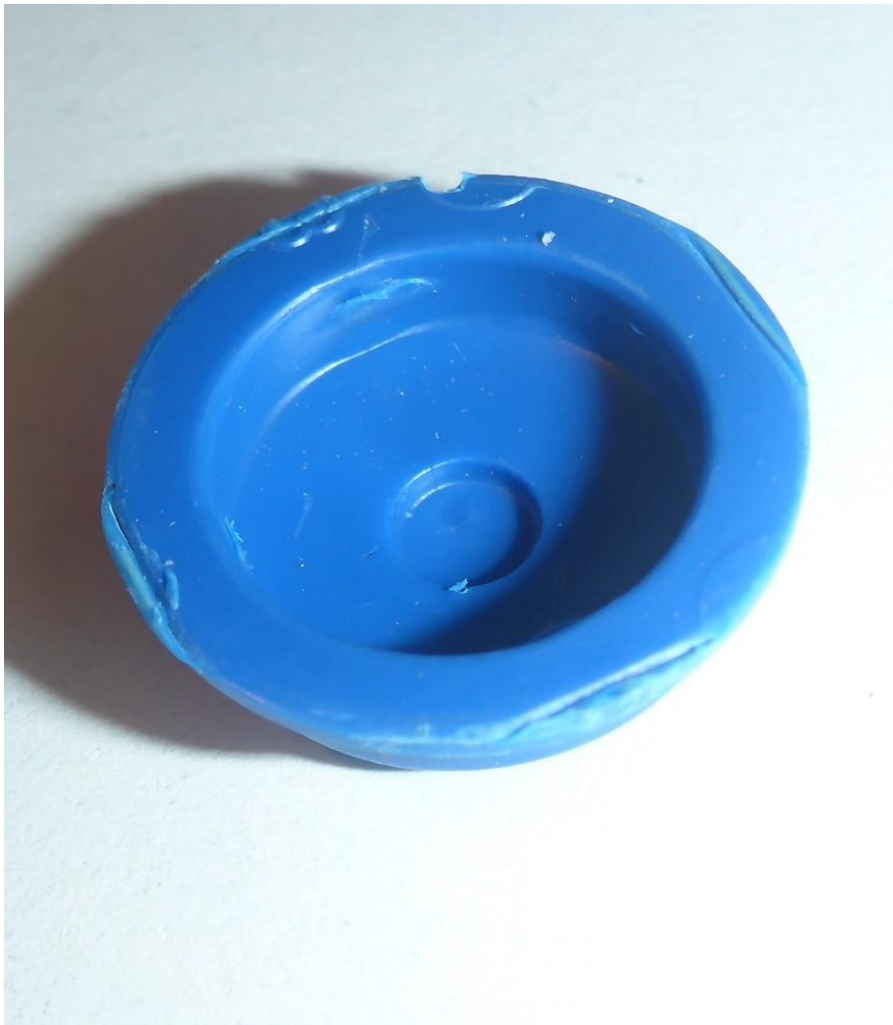
Oft wird darüber spekuliert, welche **Farbe die Lichtscheibe der Kontroll-Leuchte** für das Blaulicht hatte. Sehr wahrscheinlich wird es Rot gewesen sein. Die gesamte Polizeiausstattung am Armaturenbrett wurde von Hella geliefert, ganz sicher also auch die Kontroll-Leuchte (Kunststoff schwarz, geriffelter Ring). Zwar gab es von Hella solche Kontroll-Lampen auch mit blauer Lichtscheibe, sie sind aber ganz offenbar ausschließlich als Fernlichtkontrolle zu verwenden, denn nur ein sehr kleiner Teil in der Mitte der Lichtscheibe ist lichtdurchlässig, bei Tag also fast nicht zu sehen.

Unter dem Armaturenbrett ganz links sitzt serienmäßig (bei Da Sonderausstattung) ein MotoMeter- Instrument für die Kühlwassertemperatur, schwarzes Ziffernblatt, d = 52 mm mit exzentrischer Wellenlagerung. Im OTP-Katalog wird diese schwarze Ausführung erwähnt und auch abgebildet, gesehen habe ich ein solches Instrument aber noch nie. Auch in den Händlerkatalogen dieser Zeit werden diese Instrumente zwar in drei Varianten, immer aber mit weißem Ziffernblatt angeboten. Es könnte deshalb vielleicht sein, dass – anders, als im Katalog erwähnt – in der Serie ein MotoMeter Gerät, d = 52, mit schwarzem Ziffernblatt, allerdings mit Rundscala montiert war.

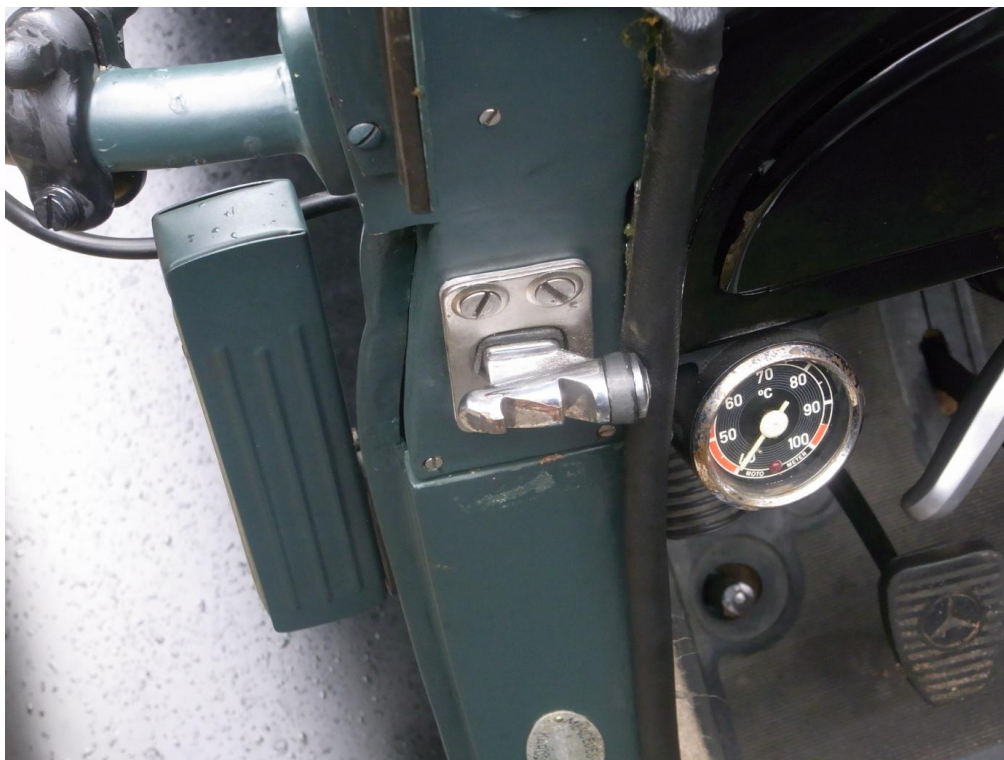
(Ansicht von hinten)

Ganz rechts unter dem Armaturenbrett sitzt in einem Blechhalter der Tonfolgeschalter und ein „Verdoppelungs“-Druckknopf, mit dem man Hoch- und Tieftonhorn gleichzeitig erklingen lassen kann. Links daneben eine Hella- Leseleuchte, schwarzes Gehäuse.

Schaut man in den E-Teile-Katalog, sollen Tonfolgeschalter und „Verdoppelungsknopf“ elfenbeinfarbig sein. Alle mir bekannten OTP haben schwarze Schalter und auch in den Hella-Katalogen dieser Zeit werden nur schwarze Schalter aufgeführt.

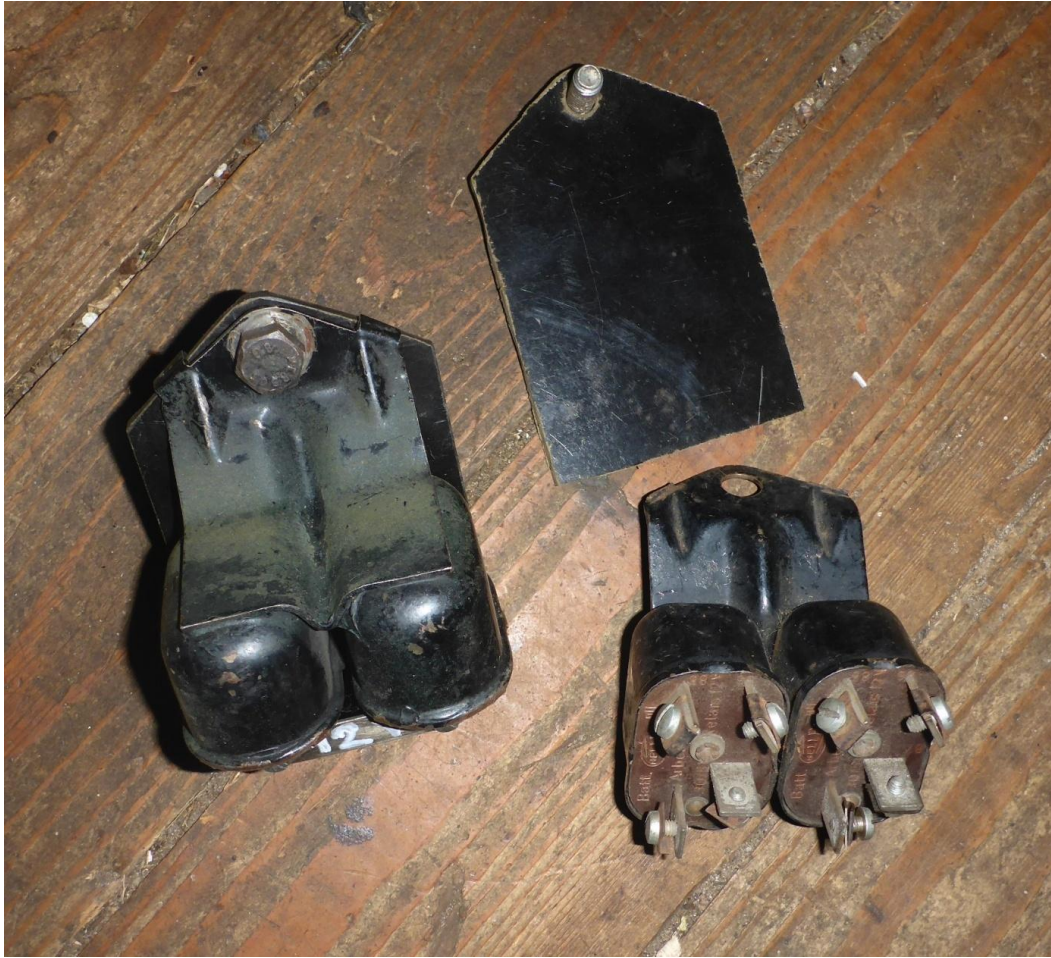
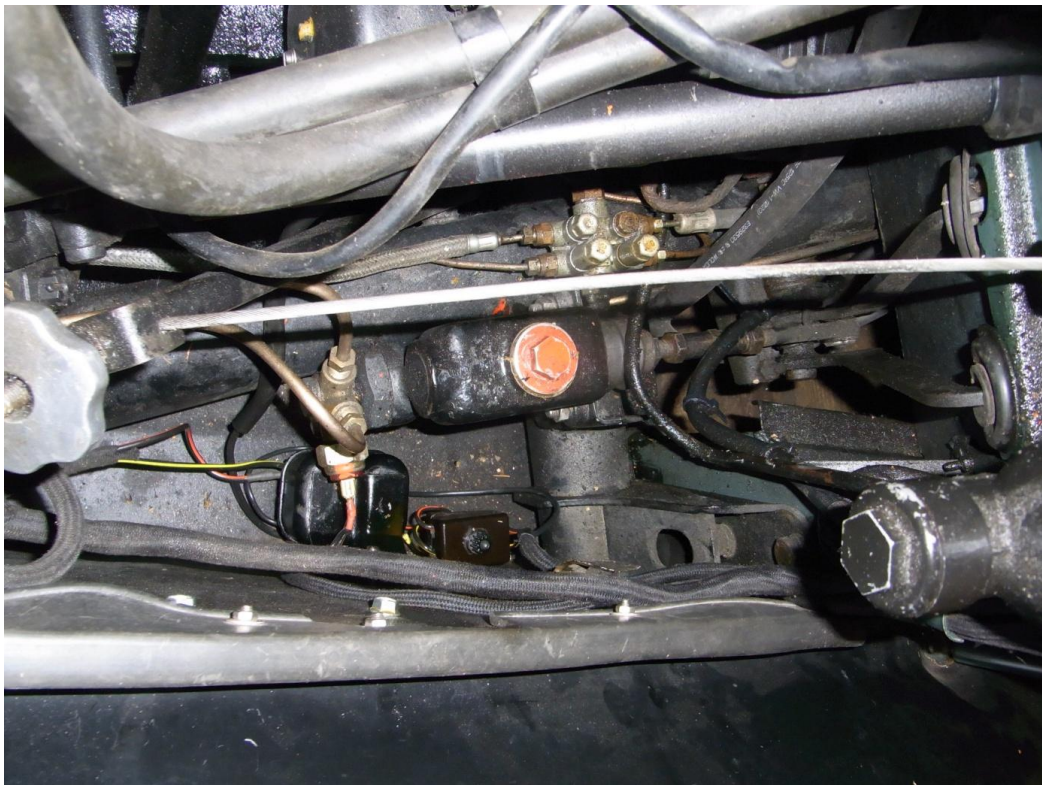
Dazu gehört das Hella Doppelrelais 91/ 10 -12 V – an dem an Klemme 30/51 Dauerplus liegt und das deshalb auf einer Pertinax-Unterlage im Motorraum am linken Stehblech in der Nähe des Hauptbremszylinders montiert ist.

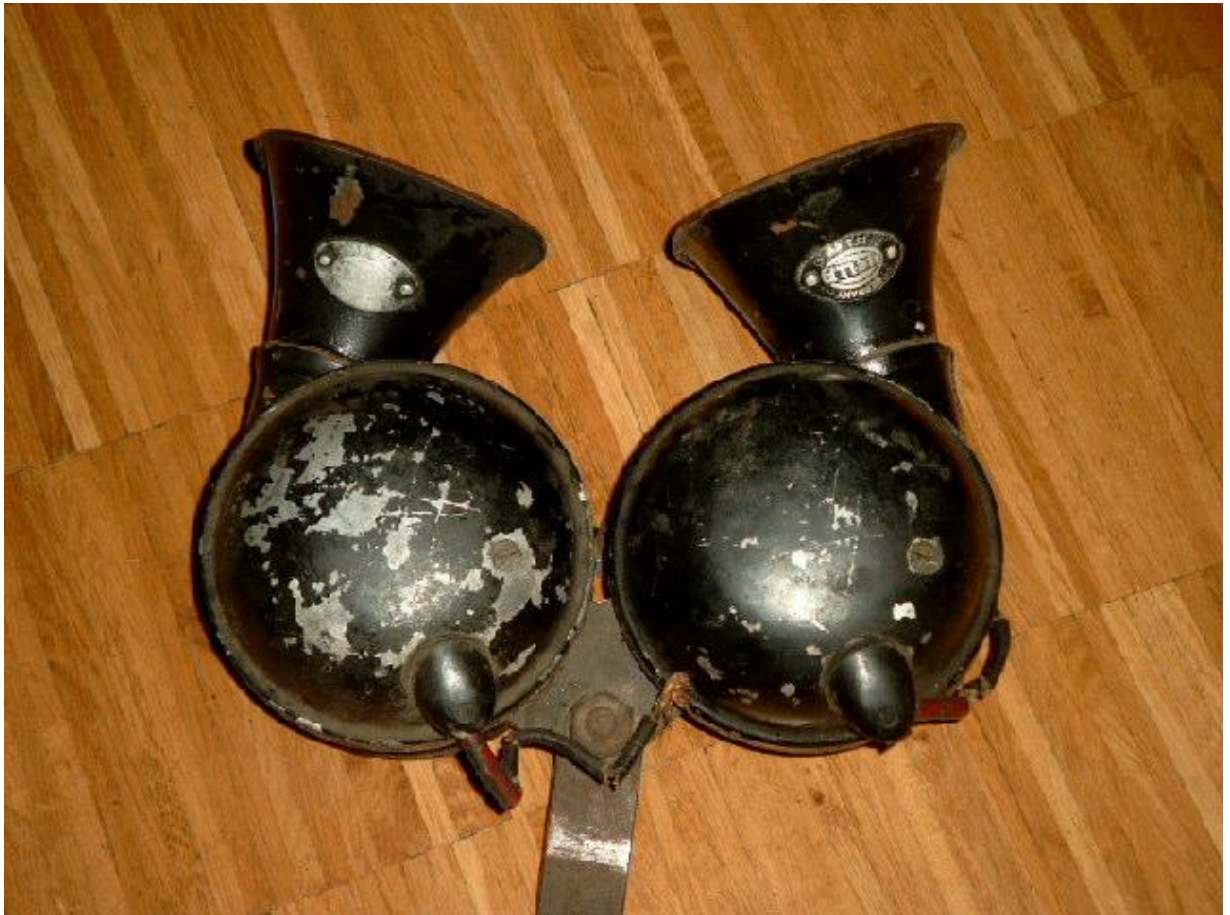
Und es gehören dazu die beiden 12 V-Hella-Schneckenhörner TG 1 und TG 2, Sie sind am unteren rechten Briden montiert sind. Links sitzt die serienmäßige Hupe.

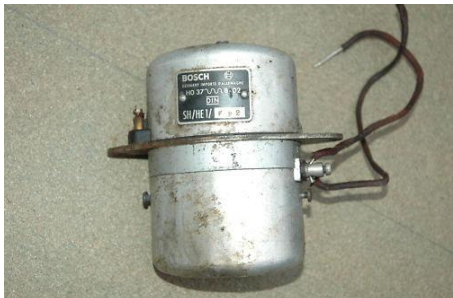
Es gab auch Bosch-Tonfolgeschalter. Soweit ich das überblicke, hatten alle Krankenwagen keine Hella-, sondern Bosch-Tonfolgeschalter, vielleicht mit einer speziellen Tonfolge. Er bestand aus einem „modifizierten Bosch-Wischermotor“ und hatte somit den Vorteil, dauerhaft Signale abgeben zu können, während der Hella Schalter nach nur 4 Tonfolgen jeweils von Hand wieder aufgezogen werden musste.

Bosch Tonfolgeschalter (nur für Krankenwagen?)

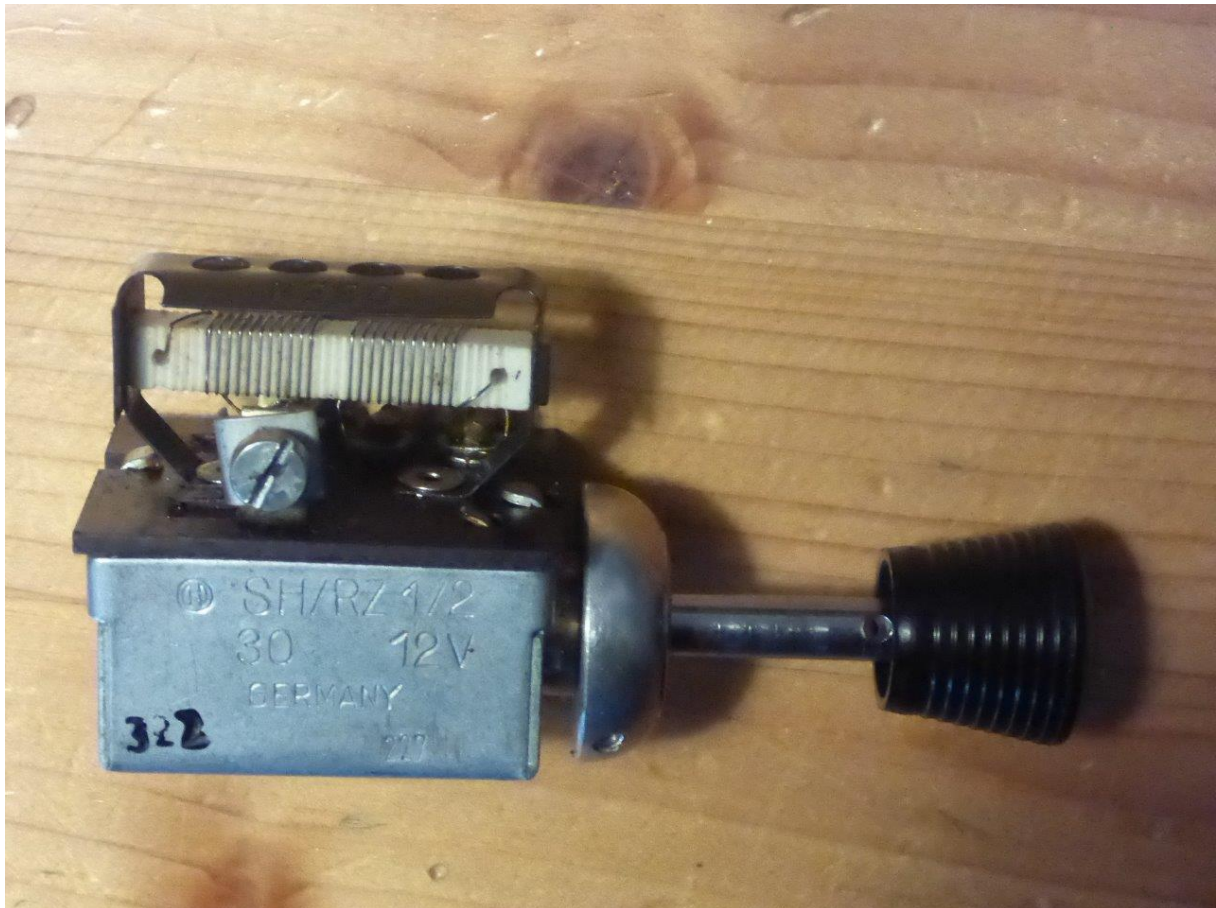
Sehr viele OTP sind zusätzlich zur serienmäßigen Heizung mit einer Bosch Wagenheizung ausgestattet worden. Dies scheint erst nachträglich in den Kasernen geschehen zu sein. Unklar ist, wo der dazugehörige dreistufige Bosch Schalter SH/R/1/2 angebracht war. Wahrscheinlich unten am Armaturenbrett in Heizungsnahe.

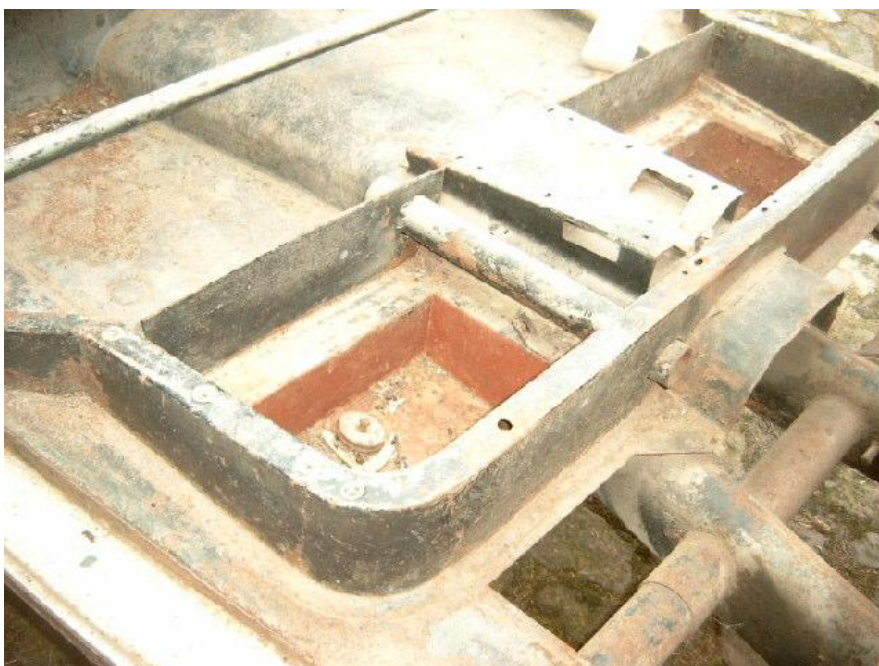
Manchmal wurde im Zuge dieser Nachrüstung auch auf der rechten Seite ein Rohr in den Sockel der Sitzbank eingeschweißt, um auch in den hinteren Fußraum warme Luft führen zu können.

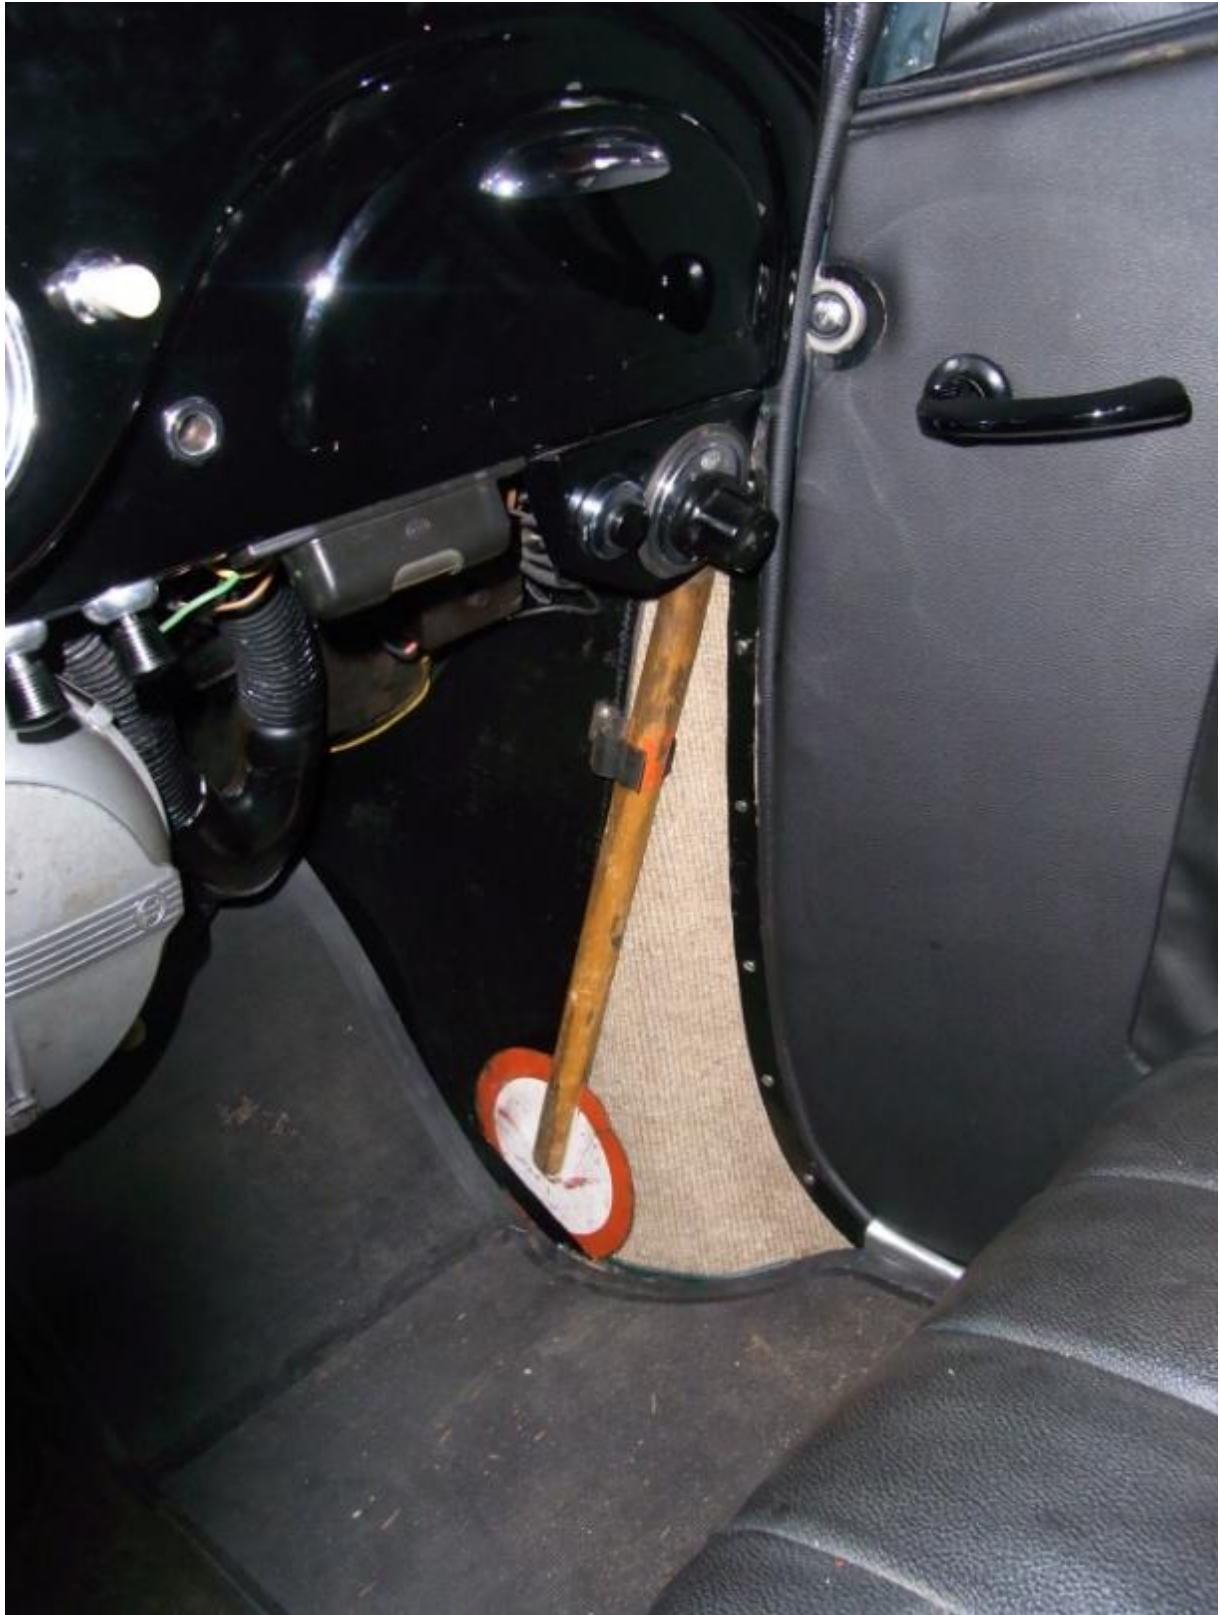
Position der Kelle

Auch die „Kelle“ scheint erst in den Kasernen montiert worden zu sein, man kann nämlich bei verschiedenen Wagen (geringfügige) Unterschiede bei der Anbringung feststellen.

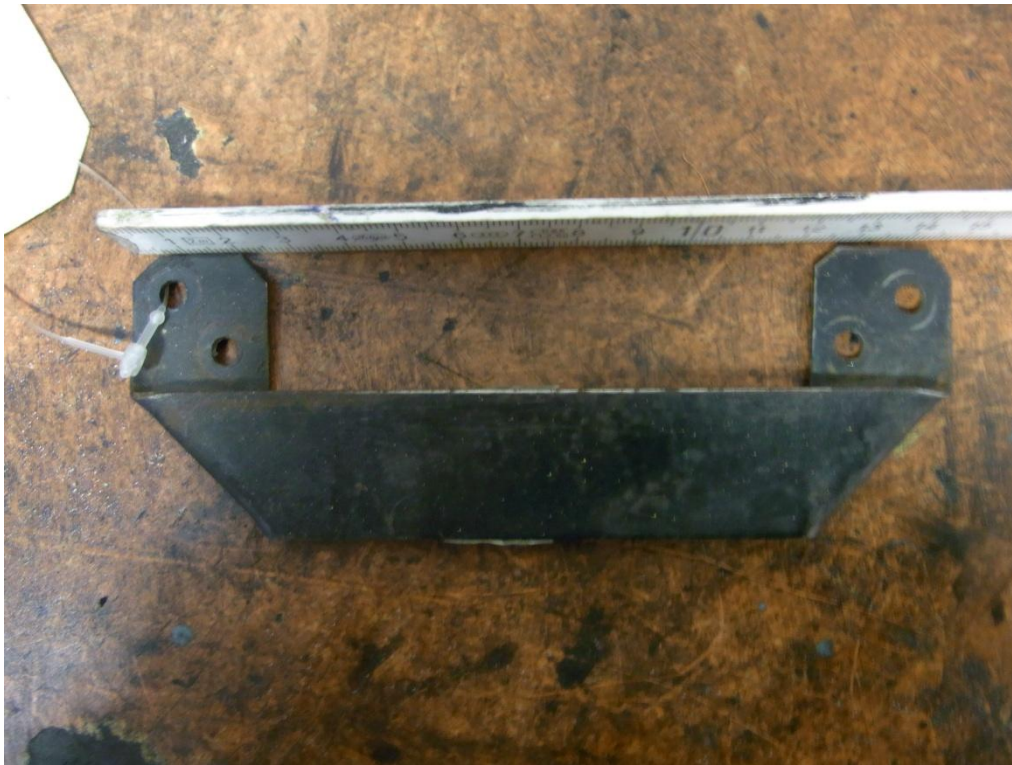
„Tasche“ für Kelle unten

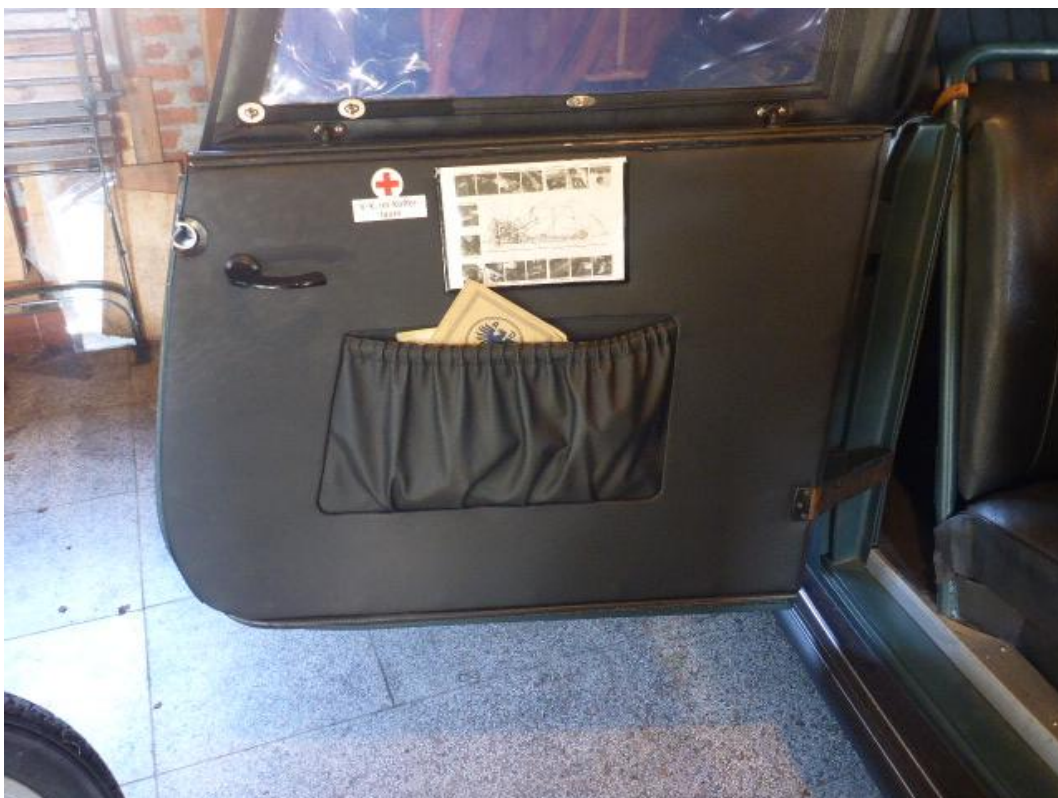
An der rechten vorderen Tür gibt es einen Blechrahmen. Darin das Wartungs-Blatt aus der BAL in sw Kopie. Zwei verschieden große Rahmen sind mir bekannt (22,5 x 16,5 und 27,5 x 18,5).

Links daneben ein Aufkleber „Verbandkasten im Kofferraum“.

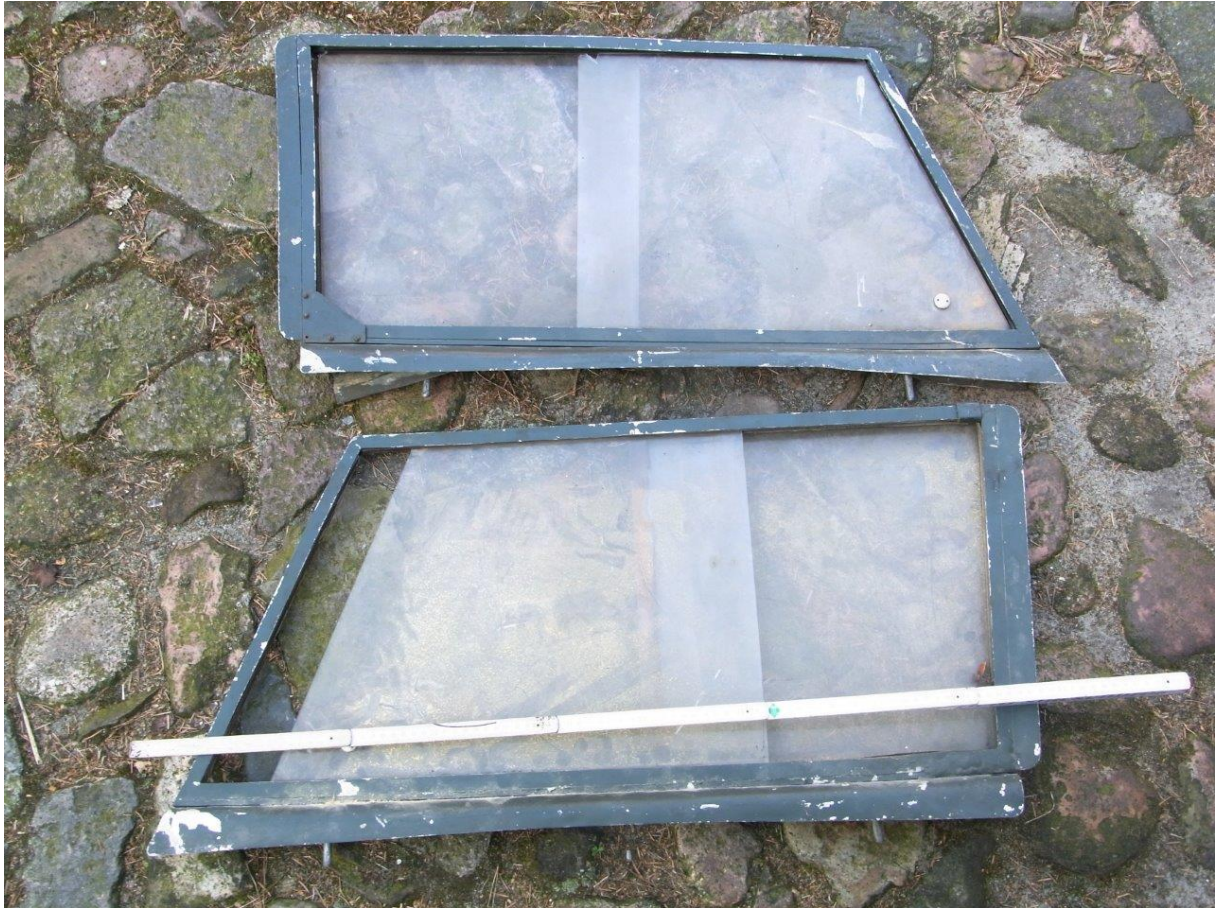
Es gab aber auch unterschiedliche Lösungen (mit und ohne Steg), die originalen Scheiben durch Umklappen etwas öffnen zu können. Diese Lösung hat u.a. den Vorteil, dass die Linienführung an den Steckscheiben nicht unterbrochen wird und das Erscheinungsbild näher am Auslieferungszustand ist.

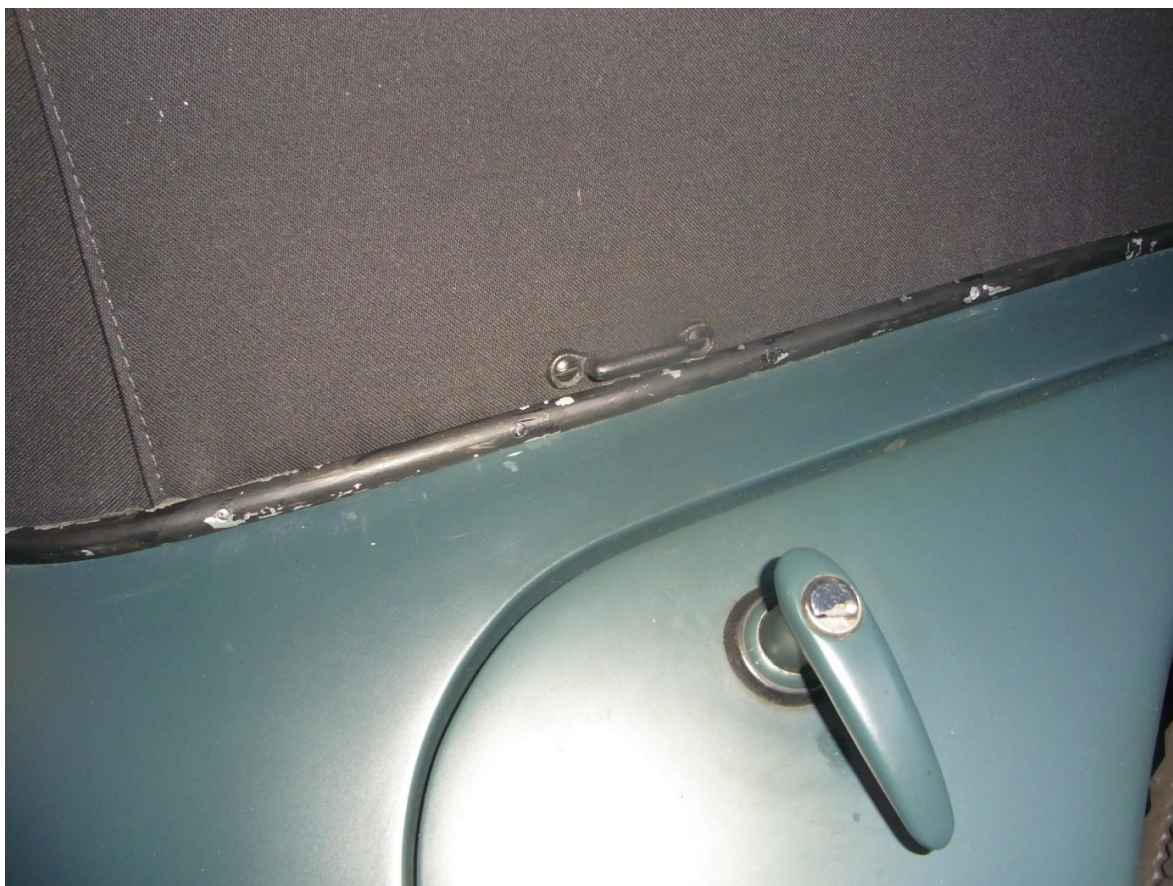
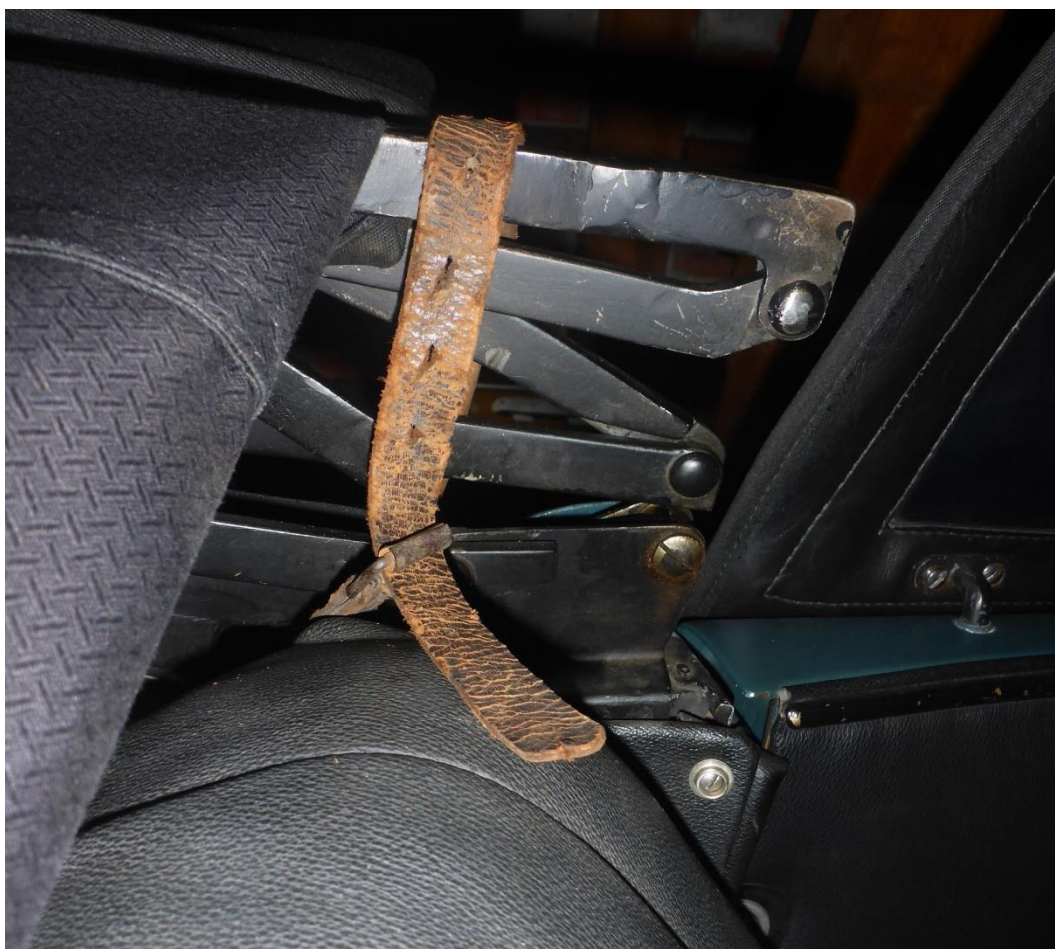
Einfaches, nicht gummiertes Segeltuch, das imprägniert wurde. Die Heckscheibe sitzt mittig zwischen den beiden Spriegeln. Der Fensterrahmen- zweiteilig, mit Hülsenschrauben verschraubt - und alle Aluleisten sind mattschwarz lackiert. Verdeck-Gestänge schwarz matt.

Schwachstelle: Verriegelung an der Frontscheibe. Sind die Zapfen und die kleinen Hebel nicht mehr scharfkantig, kann das Verdeck während der Fahr leicht aufschlagen.

Oberhalb der Kofferraum-Griffe, oft auch leicht nach außen versetzt, befindet sich je eine „Krampe“, etwas oberhalb der Aluminiumleiste befestigt. Von innen gibt es an gleicher Position ebenfalls zwei Krampen auf dem Holz. Fuhr man ohne Hülle, konnte man durch diese Krampen zwei 160 cm lange Riemen führen, um das heruntergeklappte Verdeck festzuzurren. Auch seitlich gab es zwei (fest verschraubte) Riemen, mit denen man das Gestänge festzurren konnte.

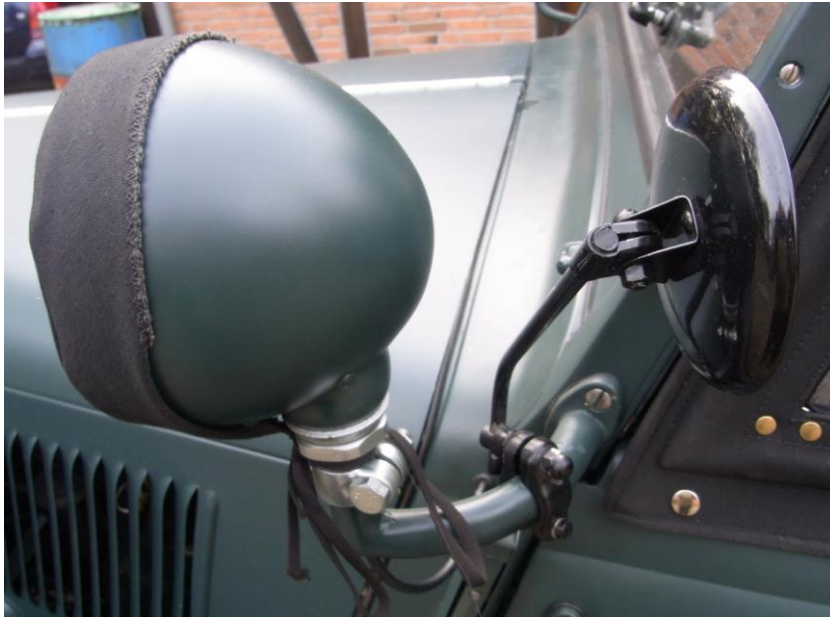
Blaulicht Hella Lichtaustritt 130, - 12 V -35 W

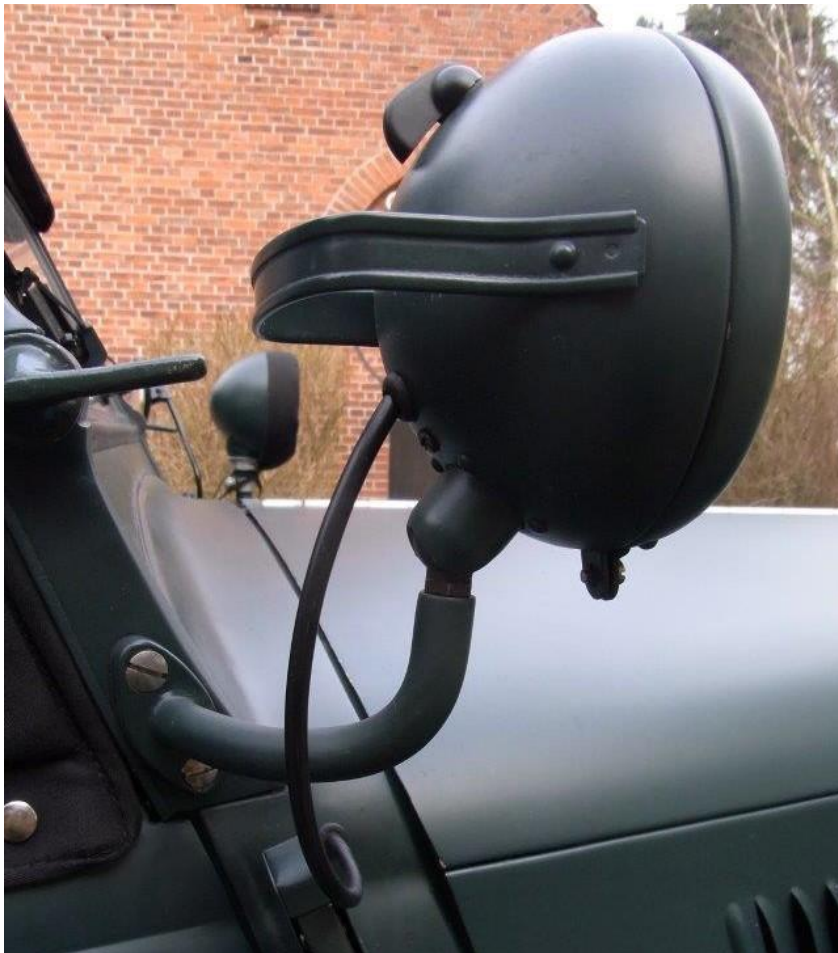
Sucher Hella 130/ 70 - 12 V 35 W, Schalter außen

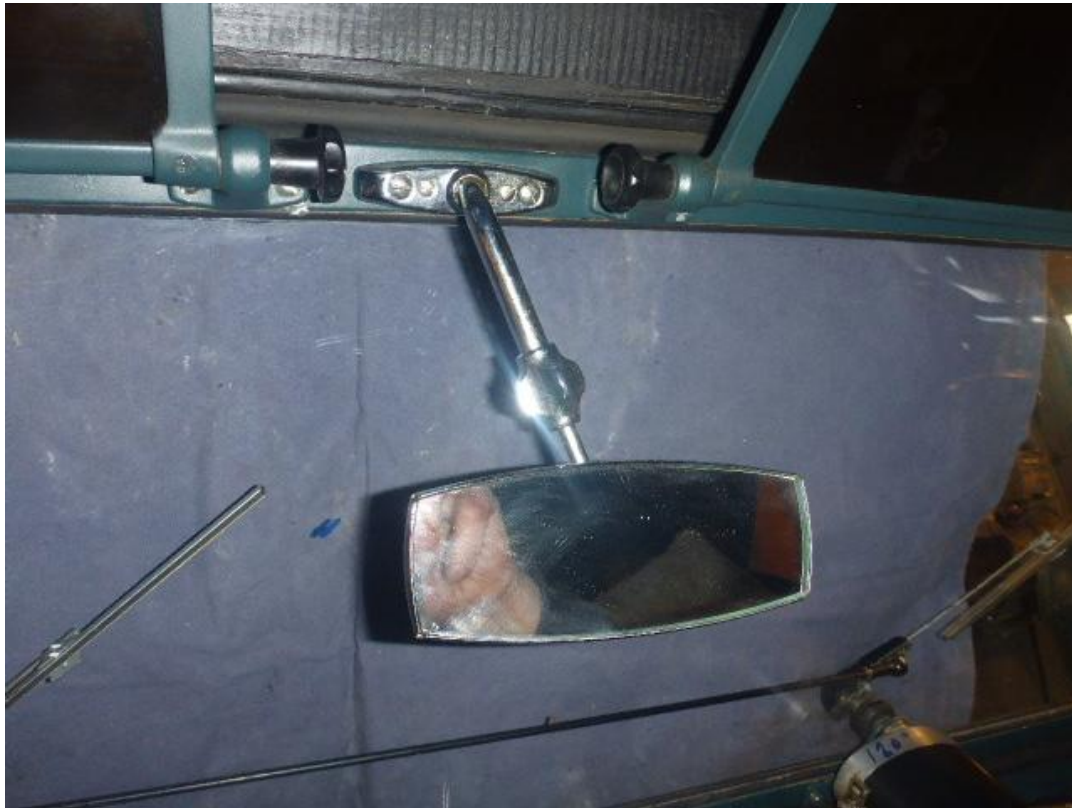
Innenspiegel schwenkbar, ausziehbar, verchromt (wie auch 170 S Kabriolett)
