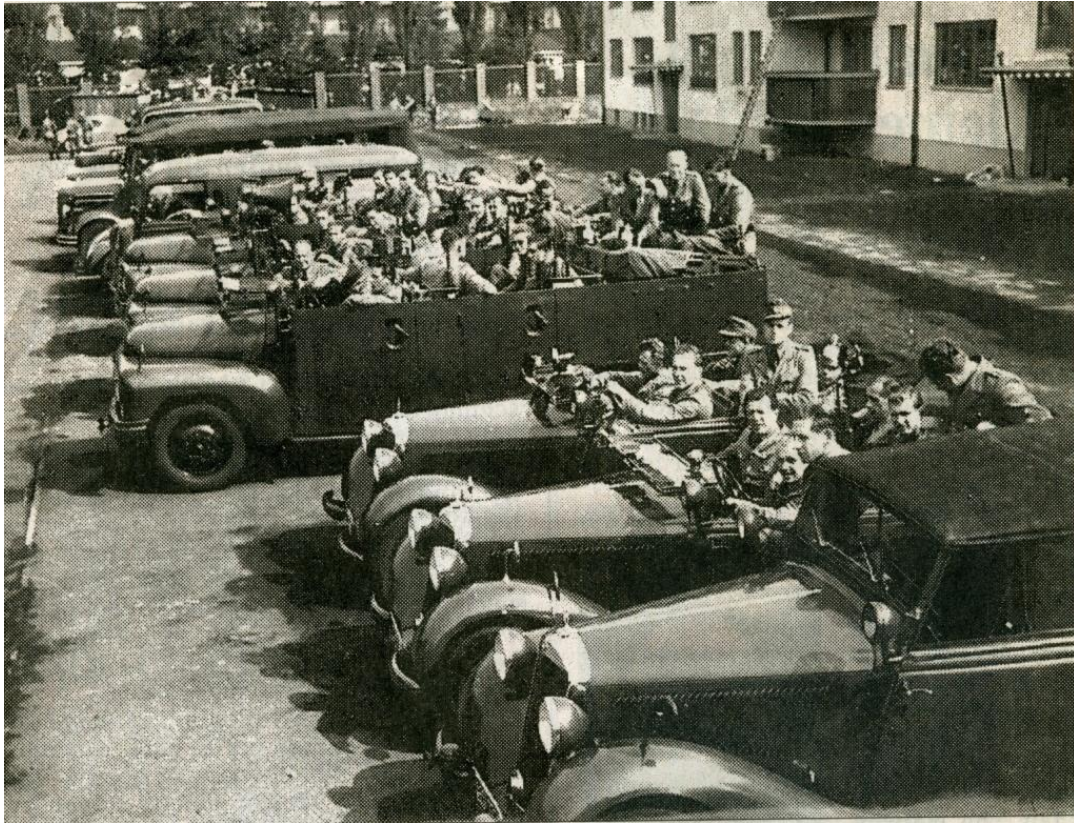
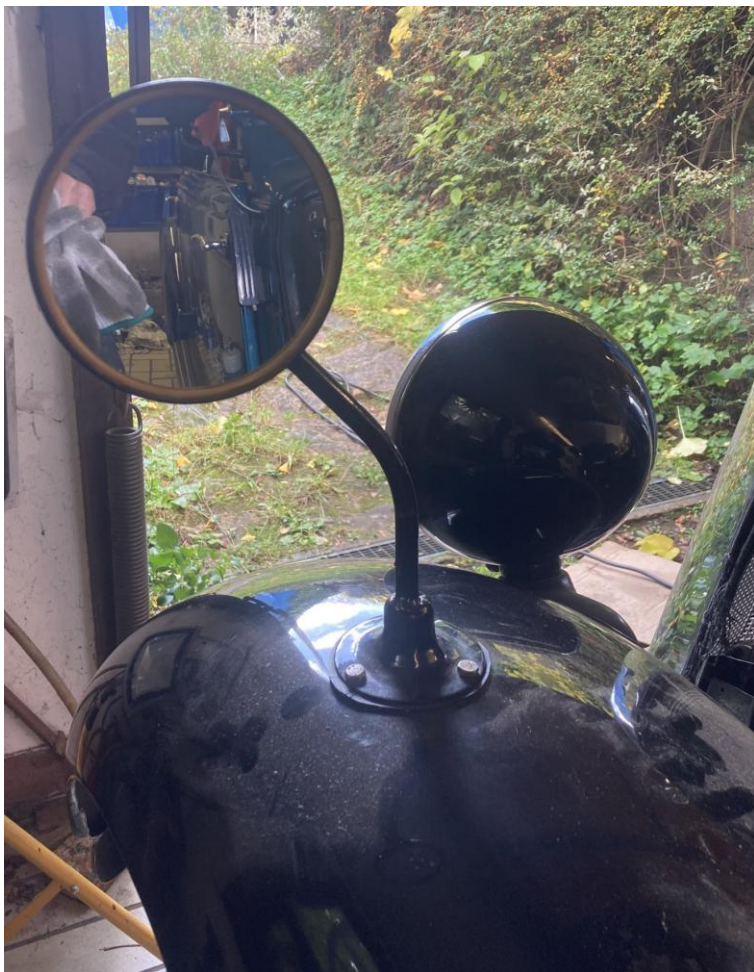
In der Auslieferung ohne Außenspiegel, allerdings schon sehr früh Nachrüstung, meist auf den Kotflügeln, oft aber auch am Halter des Blaulichts befestigt.

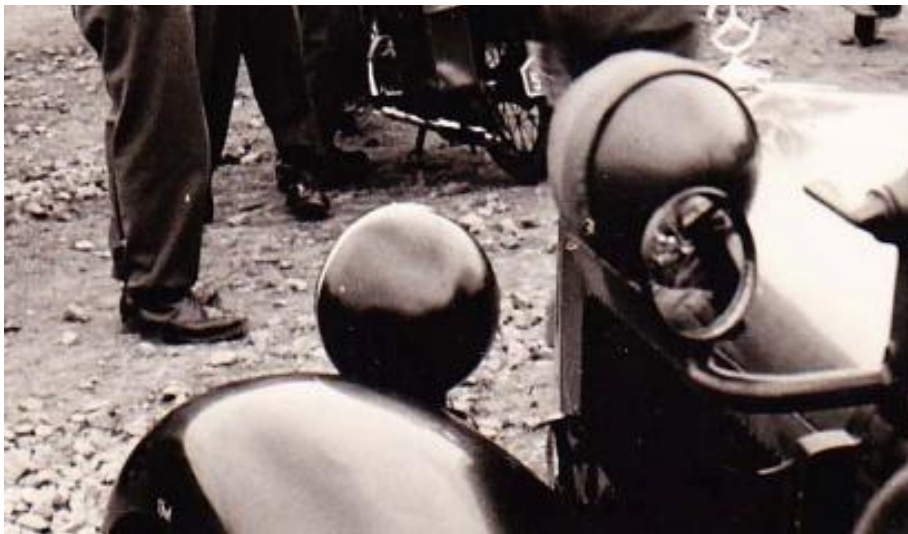
Außenspiel am Halter des Suchscheinwerfers

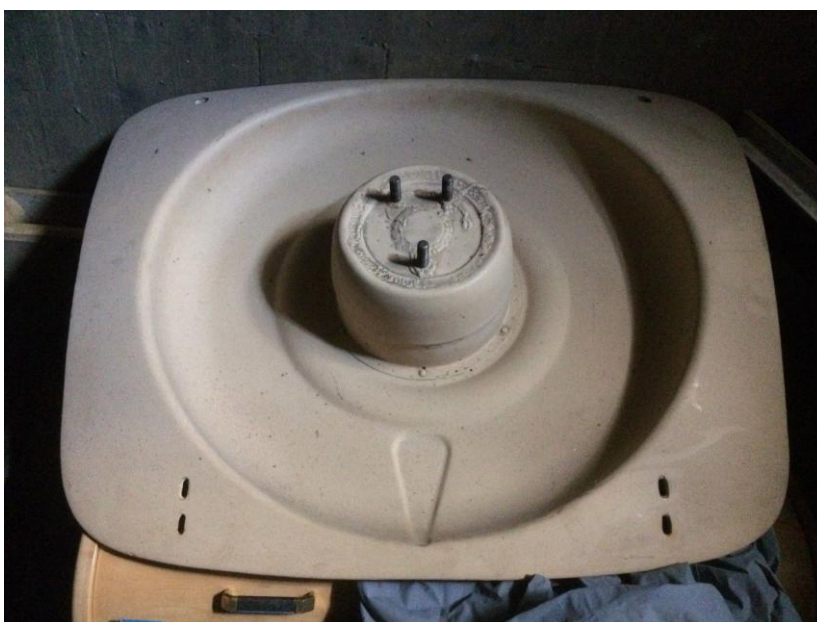
Das Reserverad 6:00 x 16 taucht nicht in die serienmäßige Mulde ein. Aus diesem Grund ist der Dom zur Aufnahme des Rades bei den OTP etwas erhöht. Die heute lieferbaren (Transporter)Reifen haben oft einen noch größeren Durchmesser. Dann müssen Aluminium Distanzscheiben untergelegt werden, damit das Rad nicht schwingen kann und keine Risse im Blech entstehen.

OTP Kofferraumdeckel mit erhöhtem Dom
