## 00 Linksgewinde

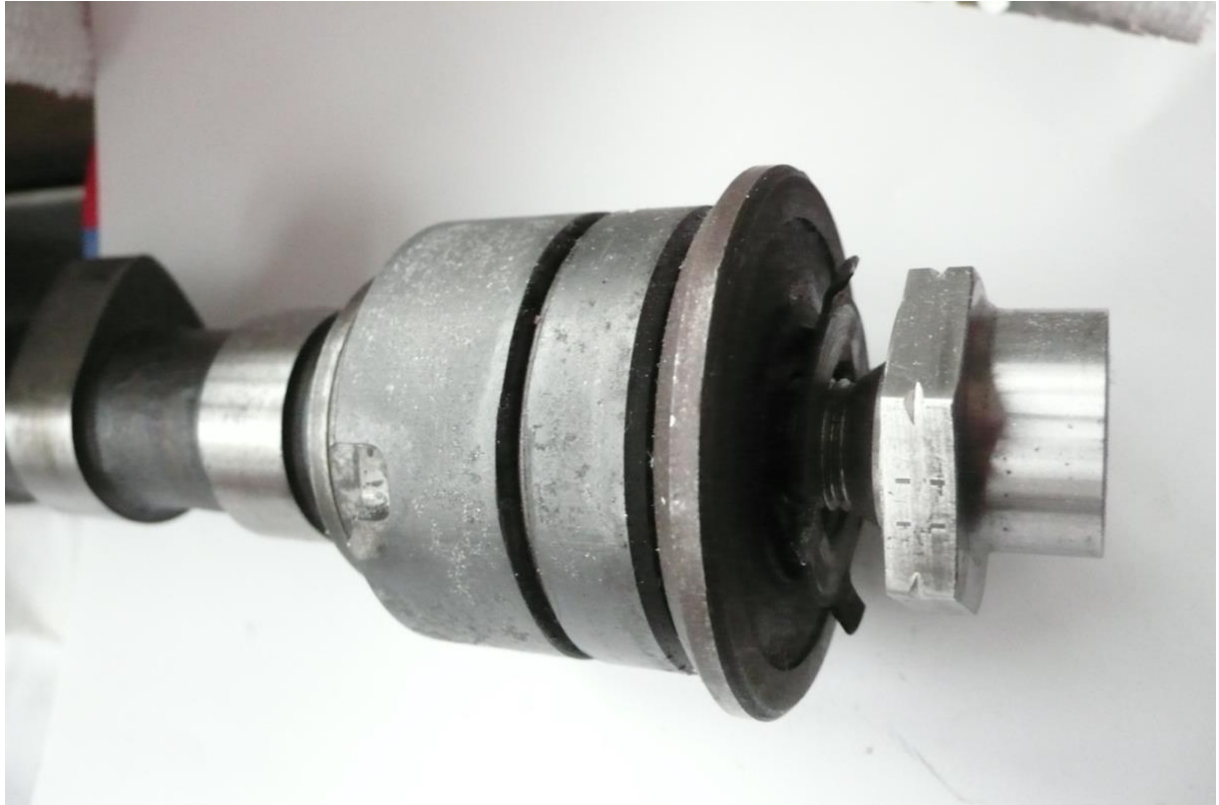
Ich habe mir angewöhnt wenigstens einen Teil, Schraube oder Mutter, besser beide Teile mit der Kerbe zu kennzeichnen. Kleine Arbeit mit hoffentlich richtiger Wirkung.

So habe ich auch bei der Nockenwellen-Schraube vom Kettenmotor, die mit Linksgewinde, die gewohnte Kerbe angebracht. Voraussetzung ist aber, dass bei der nächsten Demontage des Motors, der Mechaniker um die Bedeutung dieser Kerbe Bescheid weiss.

Beim Kupplungszug ist die Schlossmutter auf der einen Seite mit einer Ringkerbe gekennzeichnet, an der Mutter fehlt die Zeichnung. Dies sind Fabrikationstechnische Entscheidungen sind doch beides Drehteile, es bedingt aber einen zusätzlichen Arbeitsgang.
