Liebe 170er Freunde,

Dabei wurden allerdings nur die Typen S und Sb berücksichtigt. Der Vollständigkeit halber: wie sah das bei den „Sparmodellen“ S-V und S-D aus?

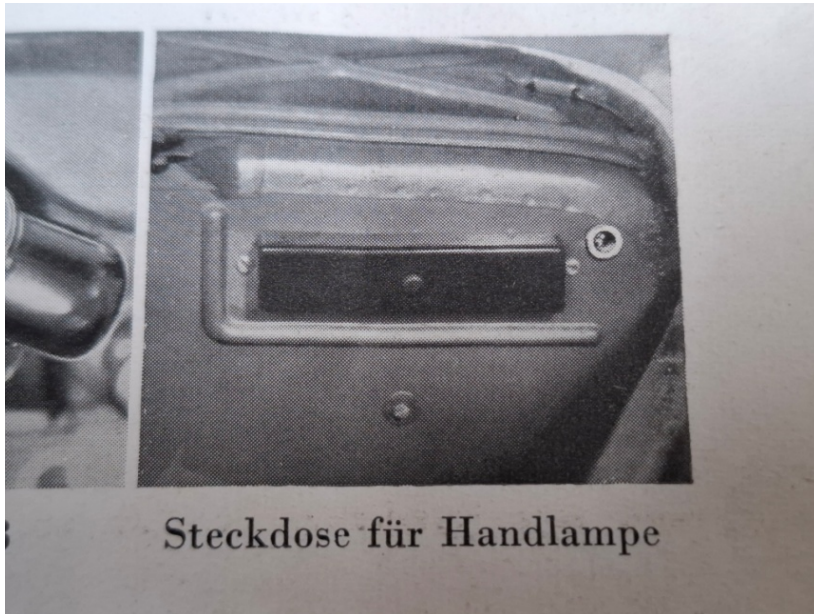
Bei dem Typ 170 S gab es am linken Batterieasten links weit oben serienmäßig eine Steckdose für eine Handlampe. Wollte man nachträglich ein Heizgebläse einbauen, sollte es an einer fliegenden Lüsterklemme angeschlossen werden. Gedacht war dabei nur an die Fahrerseite.

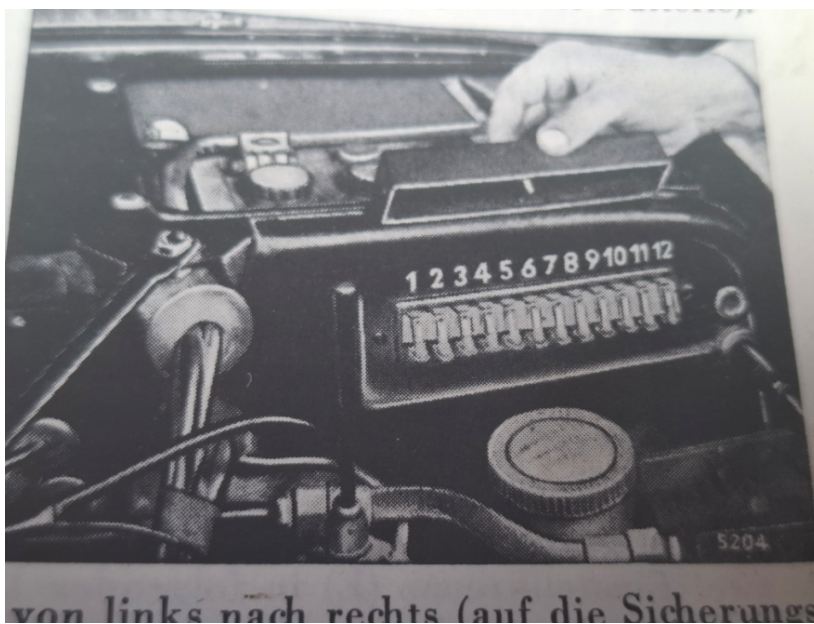
Bei Sb und DS gab es dann zusätzlich unterhalb der Steckdose für die Handlampe eine spezielle Steckdose mit dazu passendem Stecker für ein Heizgebläse. Nun allerdings an leicht veränderter Position. Hier abgebildet mit eingestecktem Stecker.

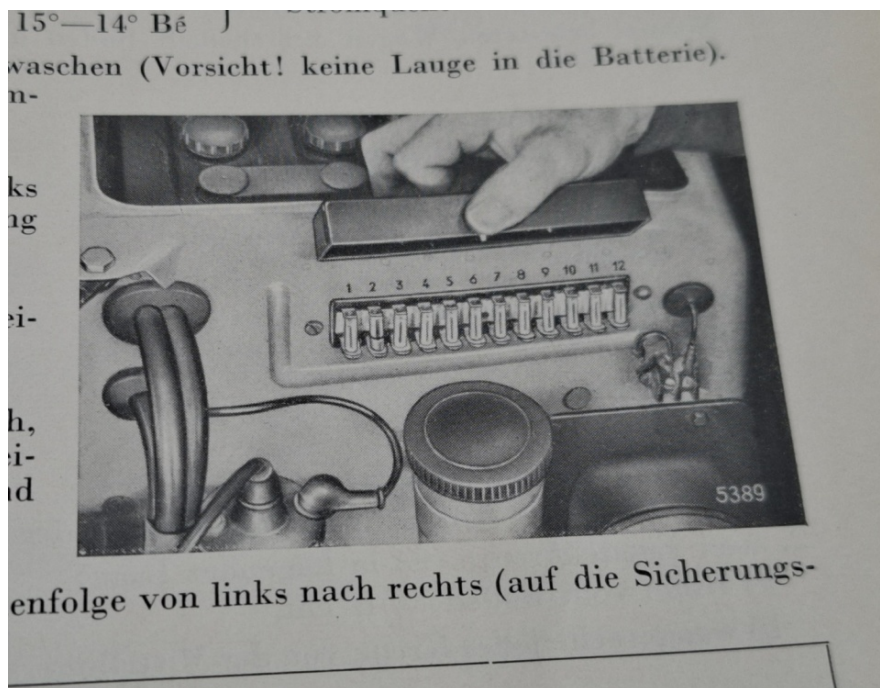
BAL 170 S-V

In der BAL des 170 S-V, findet man keine Steckdose für eine Handlampe. Das bei dem Typ Sb darunter befindliche „zweite Loch“ ist zwar vorhanden, hier aber mit einer entsprechend großen Gummitülle verschlossen. Durch diese Gummitülle werden zwei Kabel zu einem zweipoligen Kabelverbinder geführt. Daran konnte ein Heizgebläse angeschlossen werden. Diese Kabelklemme ist identisch mit Kabelklemmen der Pontonreihe.

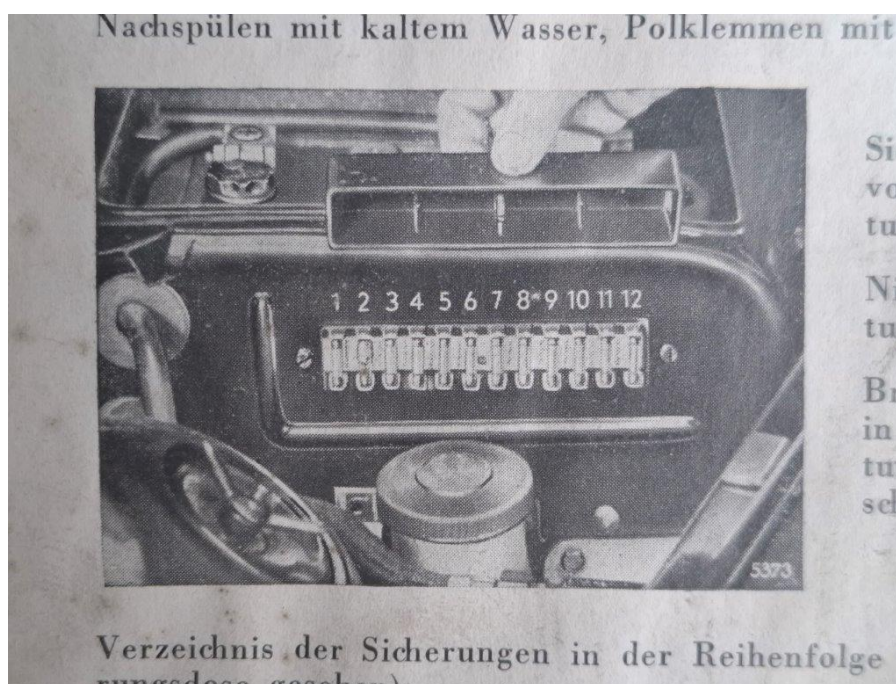
BAL 170S-D

Die Abbildung in der BAL des S-D zeigt an dieser Stelle weder eine Steckdose, noch eine Kabelklemme.

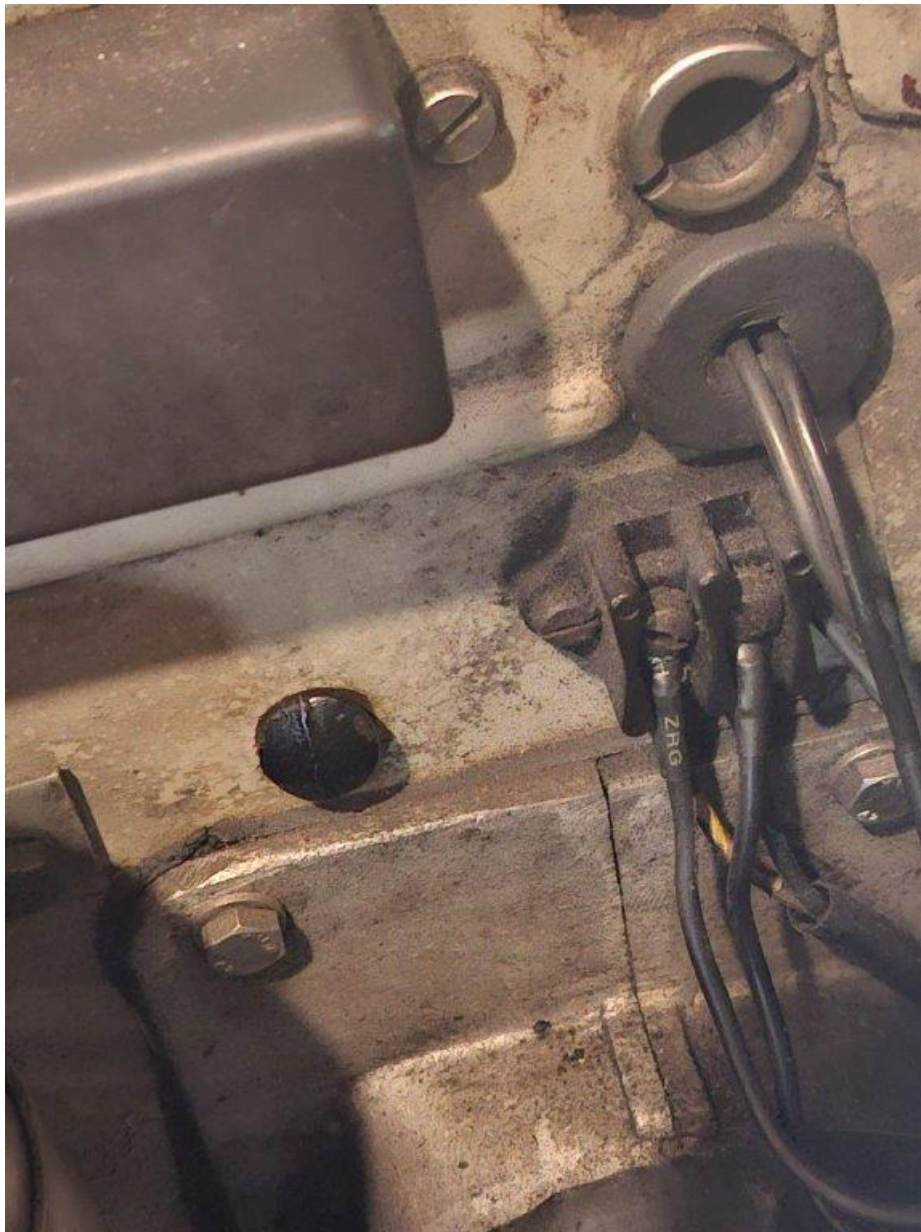
Bei meinem S-V (Zulassung 7/ 53) finden sich aber- genau wie bei den Sb Modellen (und anders als in der BAL gezeigt)- zwei Löcher an gleicher Stelle. Oben die Steckdose für eine Handlampe, das untere Loch mit einer Gummitülle verschlossen. Durch diese Tülle führen zwei Kabel zu einer Kabelklemme.

Es stellt sich natürlich die Frage, ob es sich dabei tatsächlich um den Auslieferungszustand handelt oder ob es eine spätere Nachrüstung ist. Ich habe deshalb Batterie und Steckdose ausgebaut und keine Spuren gefunden, die auf einen nachträglichen Einbau hinweisen. Mein S-V war einst Firmenfahrzeug und an solchen Fahrzeugen haben sich keine Bastler ausgetobt. Als ich ihn übernommen habe, stand das Tachometer auf 47.000 km. Seit dieser Zeit sind alle Arbeiten dokumentiert, ein nachträglicher Einbau einer Steckdose ist nicht dabei. Das war also bei S-V – und wie sich gezeigt hat, auch bei S-D - der Auslieferungszustand. Man ist also ganz offenbar von der Sb-Lösung ausgegangen, hat aber bei den „Sparmodellen“ S-V/ S-D das teurere Steckdose/ Stecker-System durch eine Kabelklemme ersetzt.

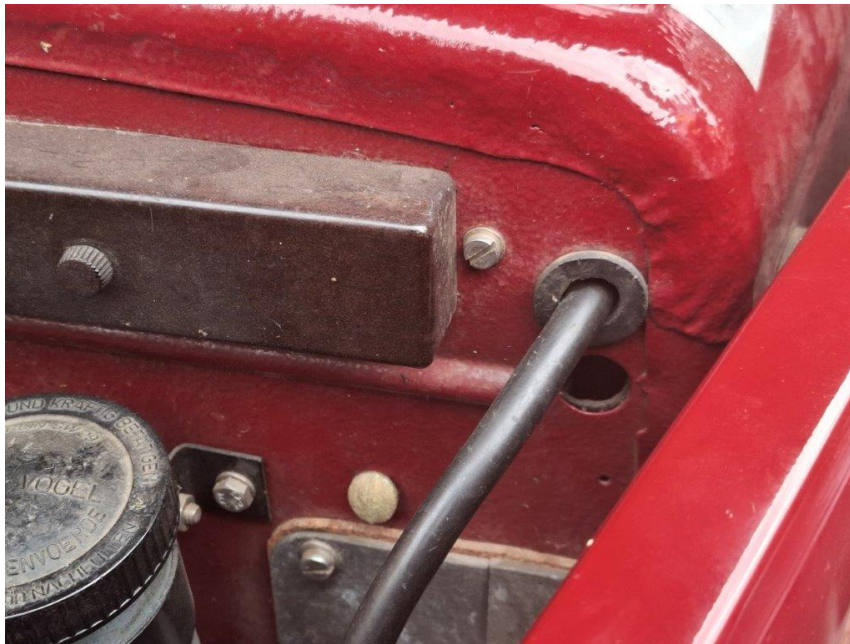
170 S-V, 1954

Inzwischen hat mich mein Freund Günther mit seinem roten S-V besucht. Auch hier finden sich beide Löcher an genau gleicher Stelle (Hier ist durch das obere Loch für die Steckdose inzwischen das Pluskabel der Batterie geführt, das untere ist frei). Dieser Befund bestätigt meine Beobachtung.

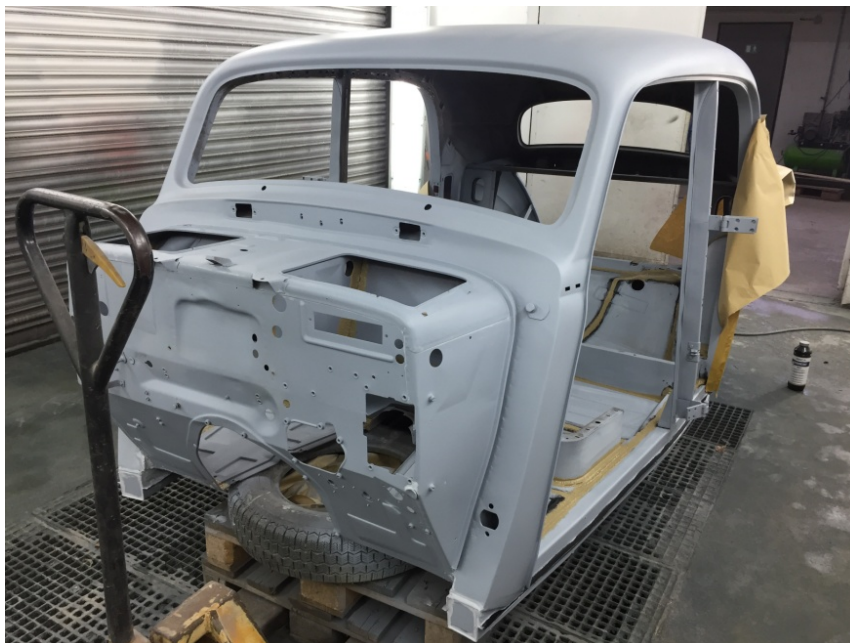
Karosserie 170 S-D

Dass auch bei S-D diese Lösung vorlag, ist naheliegend und wird auch durch das folgende Bild belegt.
