## Abschließbarer Tankdeckel, Restauration.

Bei meinem 170Sb war beim Kauf ein nicht abschließbarer Tankdeckel drauf. Das ist riskant und das wollte ich unbedingt ändern.

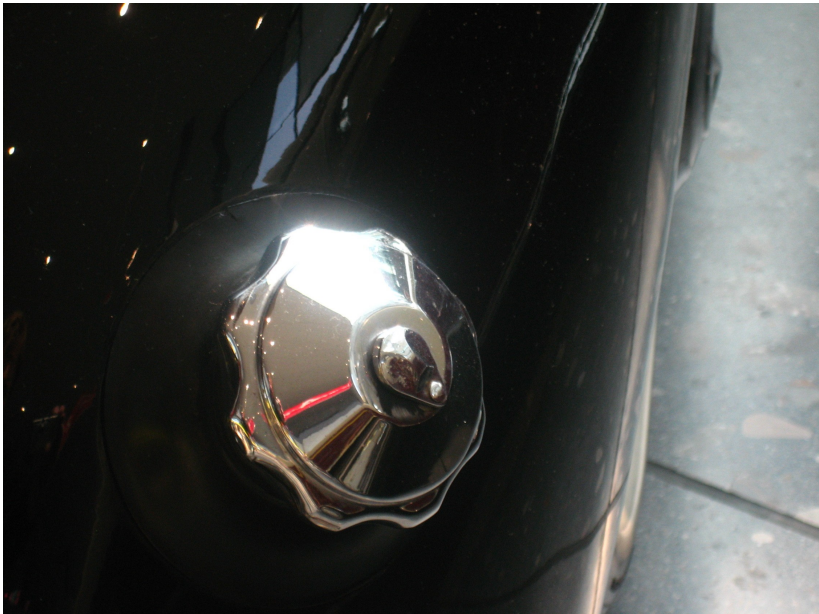
Bild: „retro\_030.jpg“

Als zusätzliche Hilfe kam auch noch ein Bild, wie es aussehen muß.

Den kleinen Schutzdeckel habe ich nicht, der war wohl schon vor Jahren abgebrochen und ging verloren.

Vielleicht kann ich etwas ähnliches selbst nachfertigen, z.B: aus Messing feilen und dann schön verchromen lassen.

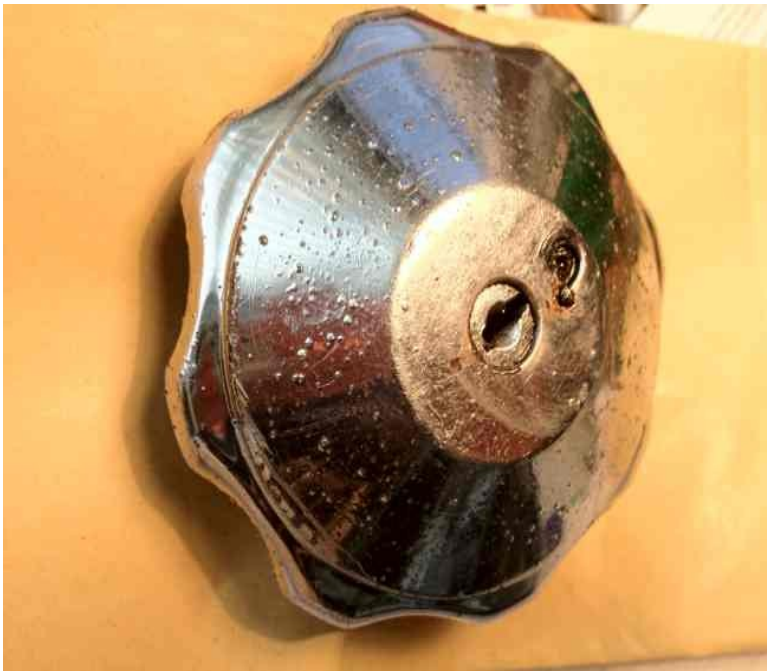
Bilddatei: "Oberteil\_von\_aussen\_Alt-Zustand\_01.jpg"

Tankdeckel Oberseite im Anlieferzustand

Deutlich zu erkennen ist der schlechte Zustand des Chroms.

Das kleine Deckelchen zum Schutz des Schließzylinders gegen Wasser und Staub fehlte.

Ob sich der kleine Stift neben der Bohrung für die Achse des Deckelchens entfernen läßt, war auch noch unklar. Falls nicht, waren Probleme bei der Aufarbeitung der Oberfläche (schleifen und polieren) zu erwarten.

Aber zuerst hieß es, das Teil komplett zerlegen. Erstens um das Innenleben aufzuarbeiten und zweitens um zu vermeiden, daß beim Abschleifen des alten Chroms, polieren und neu verchromen, Schmutz in den Innenraum gelangt. Den Verchromungsprozess würde der Schließzylinder garantiert nicht überleben.

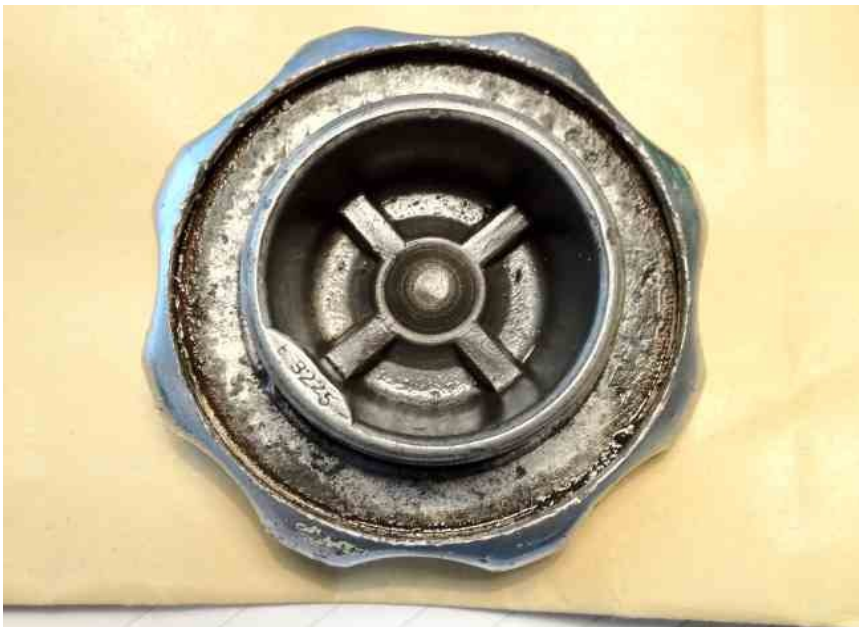
Bilddatei: „Unterteil\_von\_aussen\_mit\_Ringfeder\_Alt-Zustand\_01.jpg“

Tankdeckel Unterseite im Anlieferzustand.

Gut erkennbar sind auch die 4 Ziffern. Ob das der Code für den Schließzylinder ist, weiß ich nicht.

Die Ziffern sind eingeschlagen und nicht eingegossen, was vermuten lässt, das es tatsächlich die Schlüsselkennung ist.

Im Spalt am Außenrand liegt eine sehr starke Ringfeder, die den Deckel zusammen hält. Die Funktion war eigentlich klar: Das Unterteil mit dem Gewinde darf nicht starr mit dem Oberteil verbunden sein. Sonst wäre der Abschließmechanismus wirkungslos. Das Oberteil muß sich bei abgeschlossenem Deckel frei drehen lassen.

Aber nichts lies sich bewegen, das Unterteil war mit dem Oberteil fest verbunden, wie fest geschweißt.

Eine Woche Einwirkzeit mit WD40 und danach nochmal eine Woche mit Fluid-Film, immer mal wieder auch etwas mit dem Fön erwärmt, all das brachte nichts. Nichts ließ sich drehen, nur der Federring ließ sich danach heraus hebeln.

Letzter Versuch: Mit Zwischenlegen von Holzklötzchen den Deckel mit dem Gewinde in einen Schraubstock eingespannt (vorsichtig, nicht zu fest!!) und mit einem (selbstgebauten) Holzschlüssel, wie er auch zum Öffnen der Kühlerverschlußdeckel benutzt wird und leichten Schlägen mit einem Gummihammer einige Zeit bearbeitet. Irgendwann hat sich das Oberteil etwas bewegt, und nach ein paar weiteren Schlägen konnte ich das Oberteil endlich abheben. An den Spuren war erkennbar: Die Teile waren tatsächlich fest korrodiert.

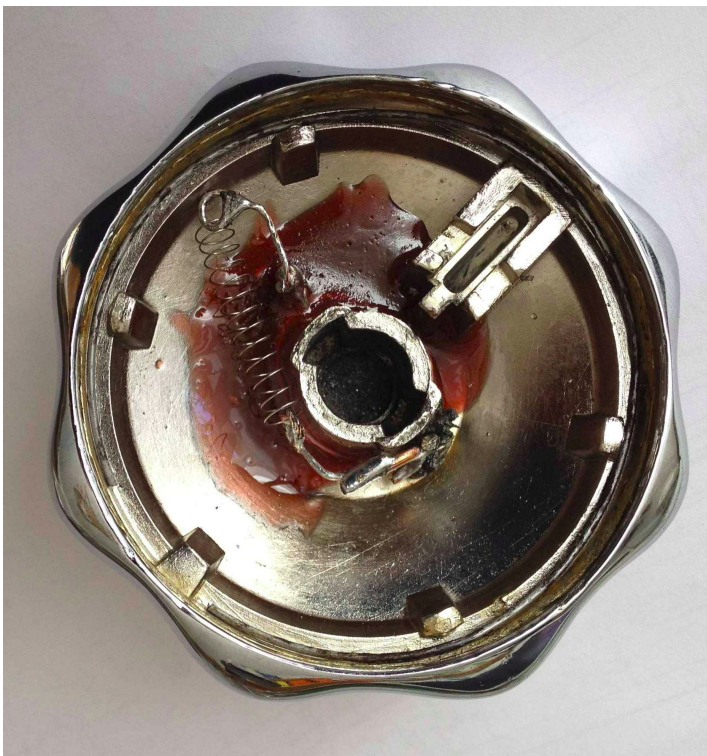
Bilddatei: „Oberteil\_innen\_mit\_Rückholfeder\_02.jpg“

An dieser Stelle im Bericht dient das Bild nur zur Veranschaulichung der späteren Realisierung.

Der Rückhol- und Zuhalte-Mechanismus, hier noch die provisorische Lösung mit dünnem Kupferdraht zum Ausmessen der sinnvollen Position und Biegung. Später wurde der dünne Kupferdraht durch massiven 2mm Kupferdraht ersetzt.

Die Rückhol- und Haltemechanik für das Deckelchen.

Aber wie wird das Deckelchen „automatisch“ in die Ruhestellung gebracht? Die Lösung war einfach: Die Achse innerhalb des Deckels umbiegen und mit einer Öse für eine kleine Feder versehen. Die Gegenseite der Feder soll dann ebenfalls in einer Öse gehalten werden. Die Öse, ebenfalls aus 1,5 bis 2mm Kupferdraht gebogen und mit reichlicher Länge soll dann satt mit reichlich Pattex Stabilis Express in das Oberteil des Deckels eingeklebt werden. Meine Erfahrungen mit Pattex Stabilis Express sind sehr gut, es ist rissfüllend, temperaturbeständig und (bislang) sehr gut beständig gegen Öl, Bremsenreiniger, Benzin, sogar gegen Nitro und Aceton. Diese Konstruktion sollte als Zuhalte-Mechanismus ausreichend sein.

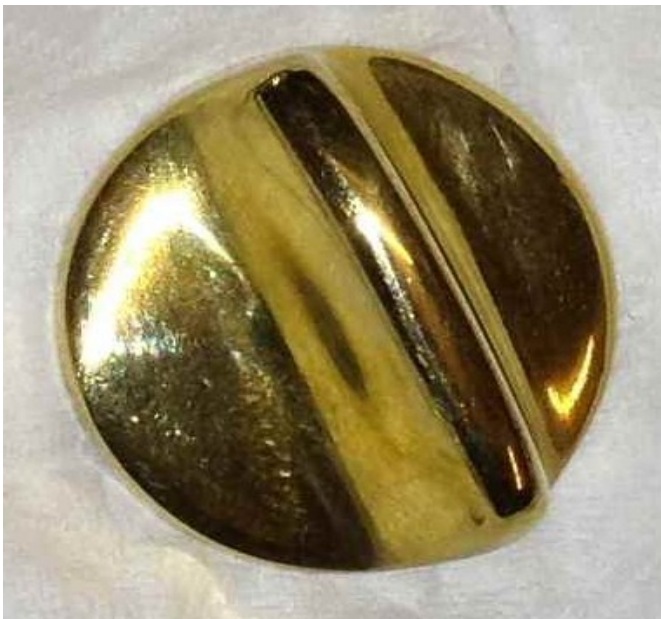
Bilddatei: „Schutzdeckel\_Messing\_01.jpg“

Das Deckelchen vor dem Verchromen. (Leider sind noch Fingerabdrücke zu sehen. Das habe ich erst bemerkt, als das Teil schon beim Verchromen war und ich kein neues Bild mehr machen konnte).

Zwischenzeitlich hatte ich mich mit der Herstellung eines neuen Schutz-Deckelchen beschäftigt. Dazu in einer Schlosserei ein Stück Messing „Vollrohr“ beschafft, zu Deutsch: Messingstange mit 25mm Durchmesser. Der freundliche Schlosser wollte kein Geld für das Stück Messing haben, aber gerne das Endergebnis vor (!) dem Verchromen sehen.

Messing läßt sich gut bearbeiten, schleifen und polieren und auch sehr gut verchromen. Die Messingstange war ca. 8cm lang, so dass sie sich prima im Schraubstock einspannen ließ. Die Anfertigung des kleinen Deckelchen war dann wirklich kein Problem und hat sogar Spaß gemacht. Feilen, zuerst grob, dann immer feiner. Schließlich mit Schmirgelpapier, zuerst trocken, dann immer feiner und schließlich naß. Danach in der Reihenfolge Scheuermilch, Zahnpasta und Chrompolitur. Das Ergebnis war ein spiegelglattes Messingteil mit schönen runden Kanten. Aber das „Deckelchen“ war noch am Ende der Messingstange und mußte noch abgesägt werden, und zwar akkurat rechtwinklig. Ich hatte nur einen Versuch frei. In Handarbeit mit einer Bügelsäge ohne Führung zu sägen war mir zu riskant. Bin also wieder zur Schlosserei gefahren. Der Schlosser war tatsächlich begeistert, wie das „Deckelchen“ geworden war und hat das Teil auf eine Bandsäge präzise von der Messingstange abgesägt.

Die Bohrung für die Achse in die Unterseite anbringen und die Unterseite polieren war eine Arbeit, die wieder Spaß gemacht hat. In die Bohrung in der Unterseite soll später die Achse, z.B. ein Stück 1,5mm oder 2mm Kupferdraht, eingelötet werden.

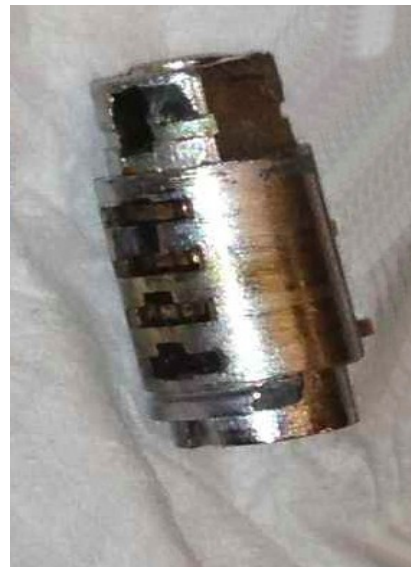
Bilddatei: „Schließzylinder\_01.jpg“

Schließzylinder

Danach war das vollständige Zerlegen einfach. Den Schließzylinder habe ich mit einem Rundholz vorsichtig ausgetrieben, er saß ebenfalls fest wie eingeklebt. Sodann alle Teile gereinigt, entrostet, bzw. von Korrosionsresten gesäubert. Dabei halfen FROSCH-Essigsäure, eine feine Messingbürste und für die Kurvenscheibe Naßschleifpapier.

Dann den Schließzylinder (4 Schließplättchen) gangbar machen, ohne das die Schließplättchen heraus fallen oder beschädigt werden. Das war kein Problem.

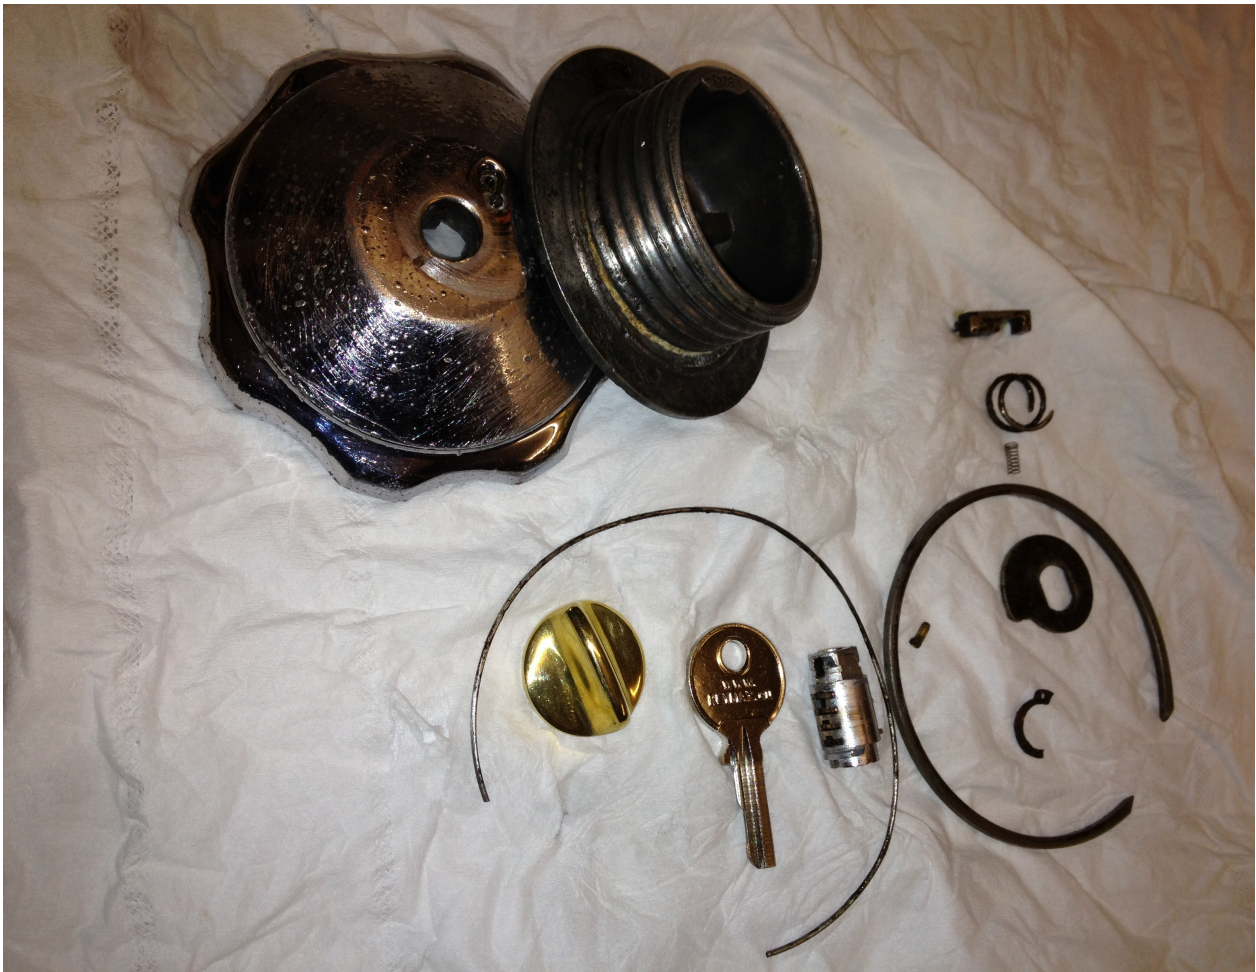
Bilddatei: „Einzelteile\_komplett\_01r.jpg“

#### Einzelteile des Tankdeckels

Das obige Bild zeigt alle Teile des Tankdeckels, inklusive des "Innenlebens" des Tankdeckels vor dem Verchromen; auch Teile, die im Tankdeckel zu finden waren und die ich nicht zuordnen konnte: Der große runde „Draht“ und das kleine halbkreisförmige Teil mit der Öse. Der winzige Stift links neben der Kurvenscheibe ist der Anschlag für das Schutzdeckelchen. Entgegen meiner Befürchtung ließ er sich mit einer Flachzange problemlos heraus ziehen. In die winzige Bohrung habe ich, bevor ich die Teile zum Verchromen brachte, etwas Wachs eingefüllt. Dazu vorher den Deckel kräftig erhitzt, damit sich das Wachs gut an das Metall anlegt. Später habe ich den Stift mit einer homöopathisch-geringen Menge Loctide wieder eingeklebt.

Der kleine Schieber, ganz oben rechts im Bild, ist die Sperre, die mittels der Kurvenscheibe verschoben wird und ein Abschrauben des Deckels sperrt oder freigibt. Die winzige Spiralfeder schiebt die Sperre in eine definierte Endstellung.

Die Sperre hat eine kleine Aussparung, durch die sich ein angegossener Ring auf dem Unterteil des Deckels schieben läßt. In dieser Stellung läßt das Oberteil sich frei drehen und überträgt kein Drehmoment auf das Unterteil und das Gewinde. Der Tankdeckel läßt sich nicht abschrauben.

In der anderen Position der Sperre schiebt sich diese in Aussparungen des angegossenen Rings auf dem Unterteil des Deckels und stellt somit eine formschlüssige Verbindung Sperre-Unterteil her. Die Drehbewegung des Oberteils wird somit auf das Unterteil und auf das Gewinde übertragen. Der Tankdeckel läßt sich abschrauben.

Die Kurvenscheibe wird mit dem Seegering auf dem Schließzylinder montiert. Die etwas größere, stärkere Spiralfeder mit 2 Windungen hält den Schließzylinder in Position. Beim Zusammenbau unbedingt auf die richtige Reihenfolge achten: Auf dem Schließzylinder zuerst die Kurvenscheibe, dann den Seegering und zuletzt die 2-windige Spiralfeder. Diese stützt sich auf der Gegenseite in einer Mulde des Unterteils ab.

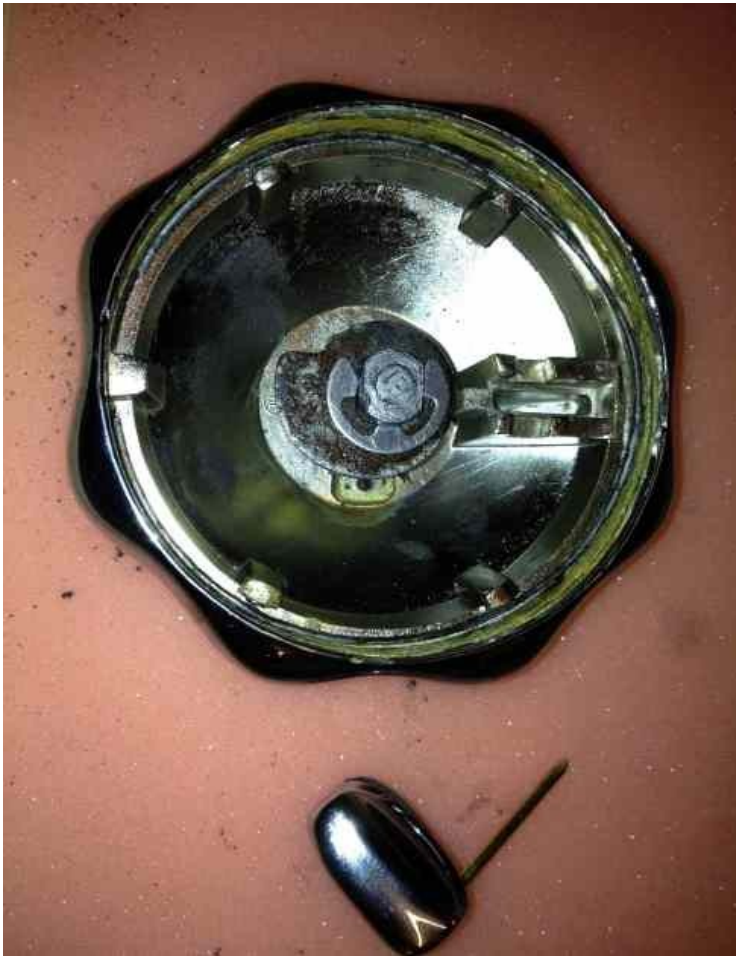
Bilddatei: „Oberteil\_innen\_Schließzylinder\_und\_Kurvenscheibe\_montiert\_01.JPG“

Probeweise Montage des Schließzylinders mit der Kurvenscheibe.

Der E-Ring ist noch nicht vollständig eingerastet.

Die Sperre fehlt auch noch und auch der Rückholmechanismus für das Schutzdeckelchen ist noch nicht eingebaut.

Beim Zusammenbau wurde mich auch klar, woher das halbkreisförmige Teil mit der Öse stammt: Es war der Rest eines Seegerringes, der die Kurvenscheibe auf dem Schließzylinder hält. Der andere Rest war nicht aufzufinden. Hatte er sich in Luft aufgelöst? Er konnte sich unmöglich aus dem Tankdeckel entfernt haben, dazu gab es keine Öffnung. Vielleicht hat irgendwann irgendjemand vor langer Zeit schon Reparaturversuche angestellt und diese aber abgebrochen.

Ich habe die Kurvenscheibe einfach mit einem E-Ring befestigt.

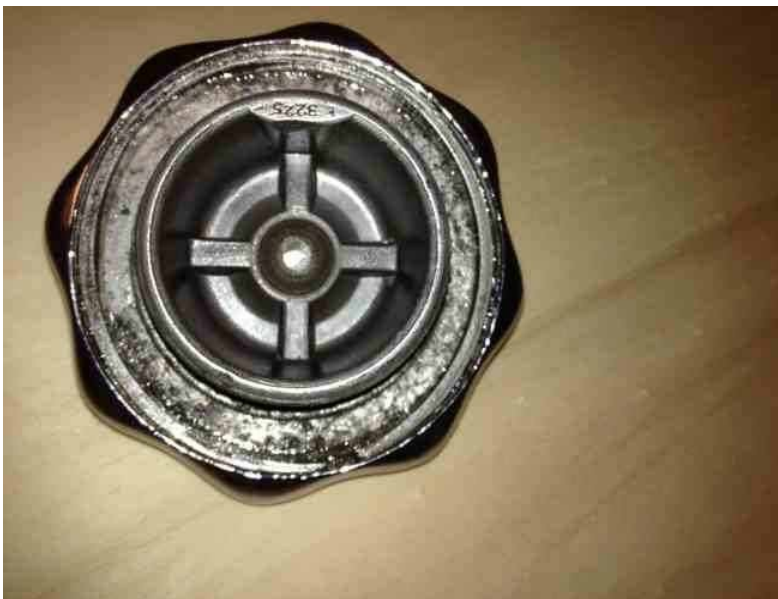
Bilddatei: „Unterteil\_aussen\_mit\_Ringfeder\_restauriert\_01.jpg“

Die kräftige, große Ringfeder, die das Unterteil des Tankdeckels im Oberteil hält, ist arretiert. Dabei aufpassen, dass die Ringfeder ordentlich in der Nut im Oberteil einliegt.

Sie hatte sich natürlich widerspenstig gegen den Einbau gestraubt, hatte aber letztlich keine Chance.

Das Ganze wurde dann nochmal ordentlich mit Fett versorgt, Korrosion sollte so in den nächsten Jahren keine Chance haben.

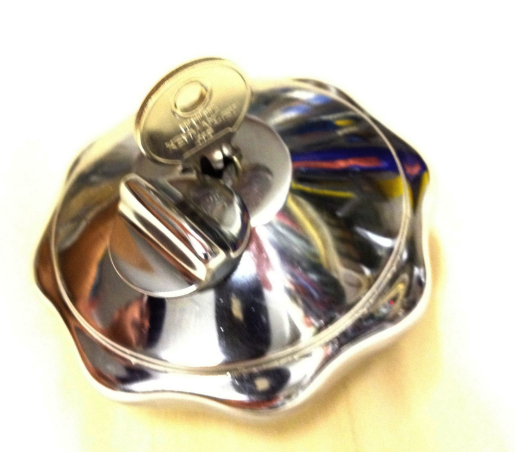
Bilddatei: „Tankdeckel\_von Oben fertig\_mit Schlüssel\_01.jpg“

Fertig! Sieht super aus und funktioniert einwandfrei. Endlich habe ich nun einen abschließbaren Tankdeckel für meinen 170Sb.
