Autobatterien - Kampf gegen die Sulfat-Pest an Batterie-Polen

1 Vorwort

3 Erfolgreiche Sanierung

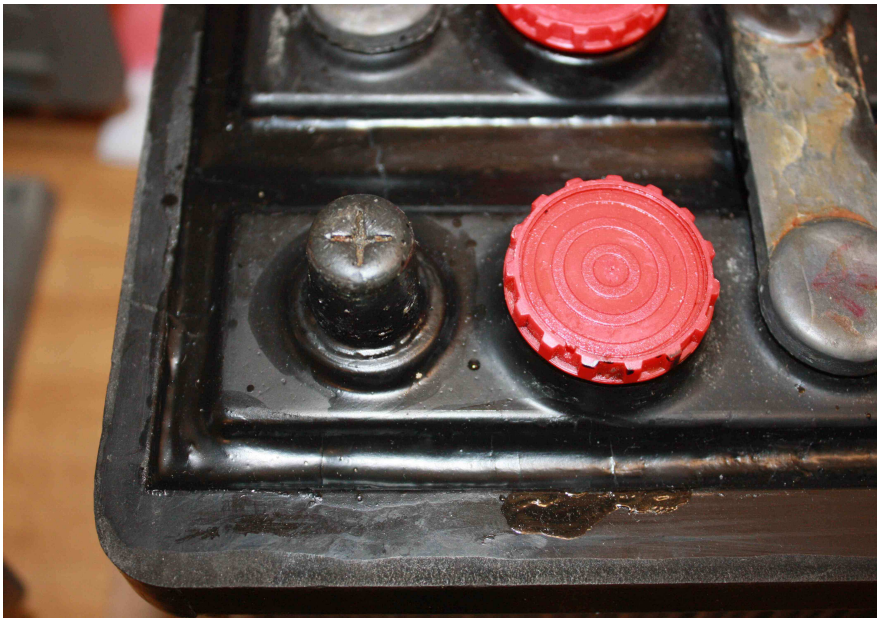
Pluspol.

Der Haarriss ist mit dem stark verdünnten Lack gefüllt.

Nach dem Aushärten mehrfach frischen verdünnten Lack nachgeben, bis die Risse und V-Nuten gefüllt und möglichst ganz glatt und eben sind.

Nun kommt, auch aus optischen Gründen, noch eine Schicht unverdünnten Lack drauf.

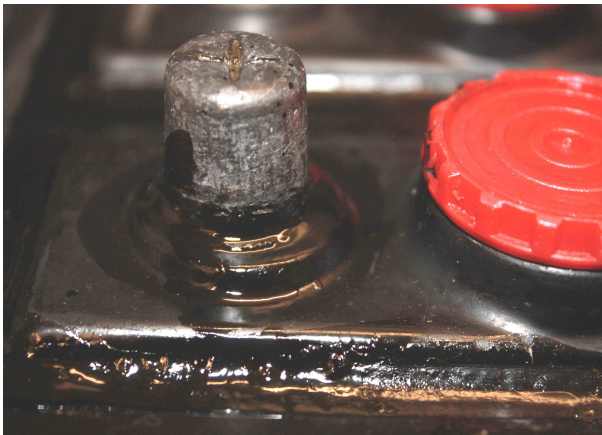
Pluspol:
Der Haarriss ist dicht, eine Schicht unverdünnter Lack ist auch schon drauf.
Es sah schon gut und glatt aus.

Die letzten Lackschichten werden unverdünnt aufgetragen, bis eine gleichmäßige, dichte und auch optisch gut aussehende Lackschicht rund um den Pol entstanden ist. Im Idealfall ist die Reparaturstelle dann nicht mehr zu erkennen.

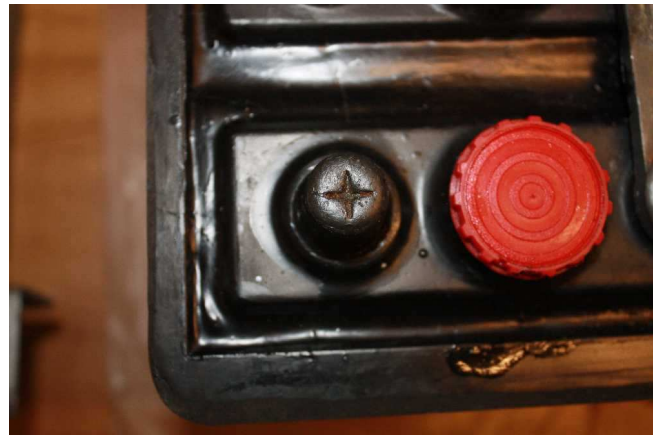
Pluspol:
Fertig. Bild aufgenommen im Dezember 2016.

Die Pole wurden vor dem Einbau der Batterie ins Auto natürlich noch schön metallisch blank gemacht und mit Polfett hauchdünn bestrichen.

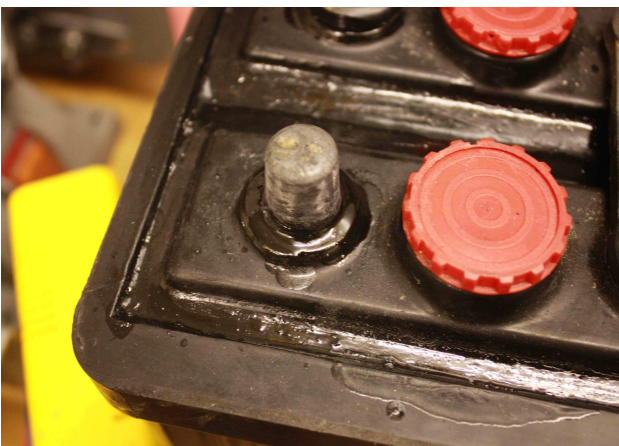
Minuspol, Mitte April 2018.

Beide Polklemmen sind noch immer einwandfrei sauber, keine Spur von Sulfat. Offensichtlich wirkt die oben beschriebene Methode.

Das zur Sicherheit aufgebrachte Polfett ist abgewischt, um den Zustand des Lackes zu kontrollieren.
