## **Kleine Ursache, große Auswirkung!**

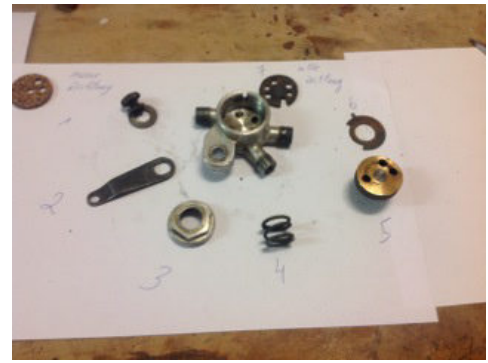
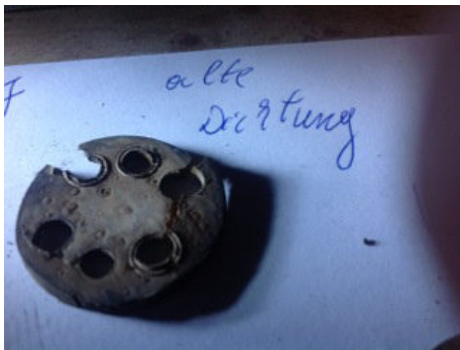
Reservekanisters von 7 Litern, das Benzin bis zum Vergaser per Handhebel an der Benzinpumpe gepumpt hatte. Gelernt habe ich hier auch, dass es eine Stellung der Benzinpumpe innerhalb der Nockenwelle gibt, wo sie nicht greift!

Jetzt war ich um etliches schlauer und habe mir einen transparenten Benzinschlauch von der Benzinpumpe zum Vergaser eingebaut. Dies ermöglicht mir ein genaues Überwachen der Benzinzufuhr. Beim nächsten Mal fuhr ich über die Autobahn, da ich unbedingt die Reserveleitung testen wollte. Irgendwann fing der Motor an zu stucken — dies war auch von mir so gewollt — und ich legte den Benzinhebel im

Dies war für einen absoluten Nichtschrauber und dies mit zwei linken Händen nun die Herausforderung, um mich auf das Treffen auf den Haigern in 2014 gründlich vorzubereiten. Ich habe dann selbst den Dreiwegehahn ausmontiert und bei jeder Teildemontage ein Photo geschossen, um mich in die Lage zu versetzen, diesen auch ordnungsgemäß wieder einzubauen. Endlich hatte ich des Rätsels Lösung: Die Dichtung, die sich auf dem Gehäuseboden befand war dermaßen verschlissen, dass sie uneben und an mindestens zwei Stellen gerissen und aufgedröselt war. Nun verstand ich, dass die Bewegung meines Benzinhebels nicht die geringste Wirkung haben konnte. Nachdem ich nun die neue Dichtung bestellt und erhalten habe, stellte ich fest, dass diese nicht

passte, da aus einem anderen Baujahr. Reklamiert und eine neue erhalten, stellte ich fest, dass diese nun passte, jedoch 6 mm dick war und somit die Verschlusschraube des Gehäusedeckels nicht ins Gewinde greifen konnte. Die Präzisionsfirma Capaul aus Eupen/Belgien, dessen Inhaber ein persönlicher Freund von mir ist, hat mir diese dann auf 3 mm plan geschliffen und den Kolbenhahn ebenfalls plangedreht. Nun passte alles und ich habe alles wieder montiert — einige Wochen waren ins Land gestrichen — und die Hebelstellung im Inneren des Wagens und im Motorraum neu justiert (siehe Photos in „N“-Stellung).
