# GEDANKEN ZUR 55 MM BREMSE W187

(Stand 22.8.2026, Heinz Wrobel)

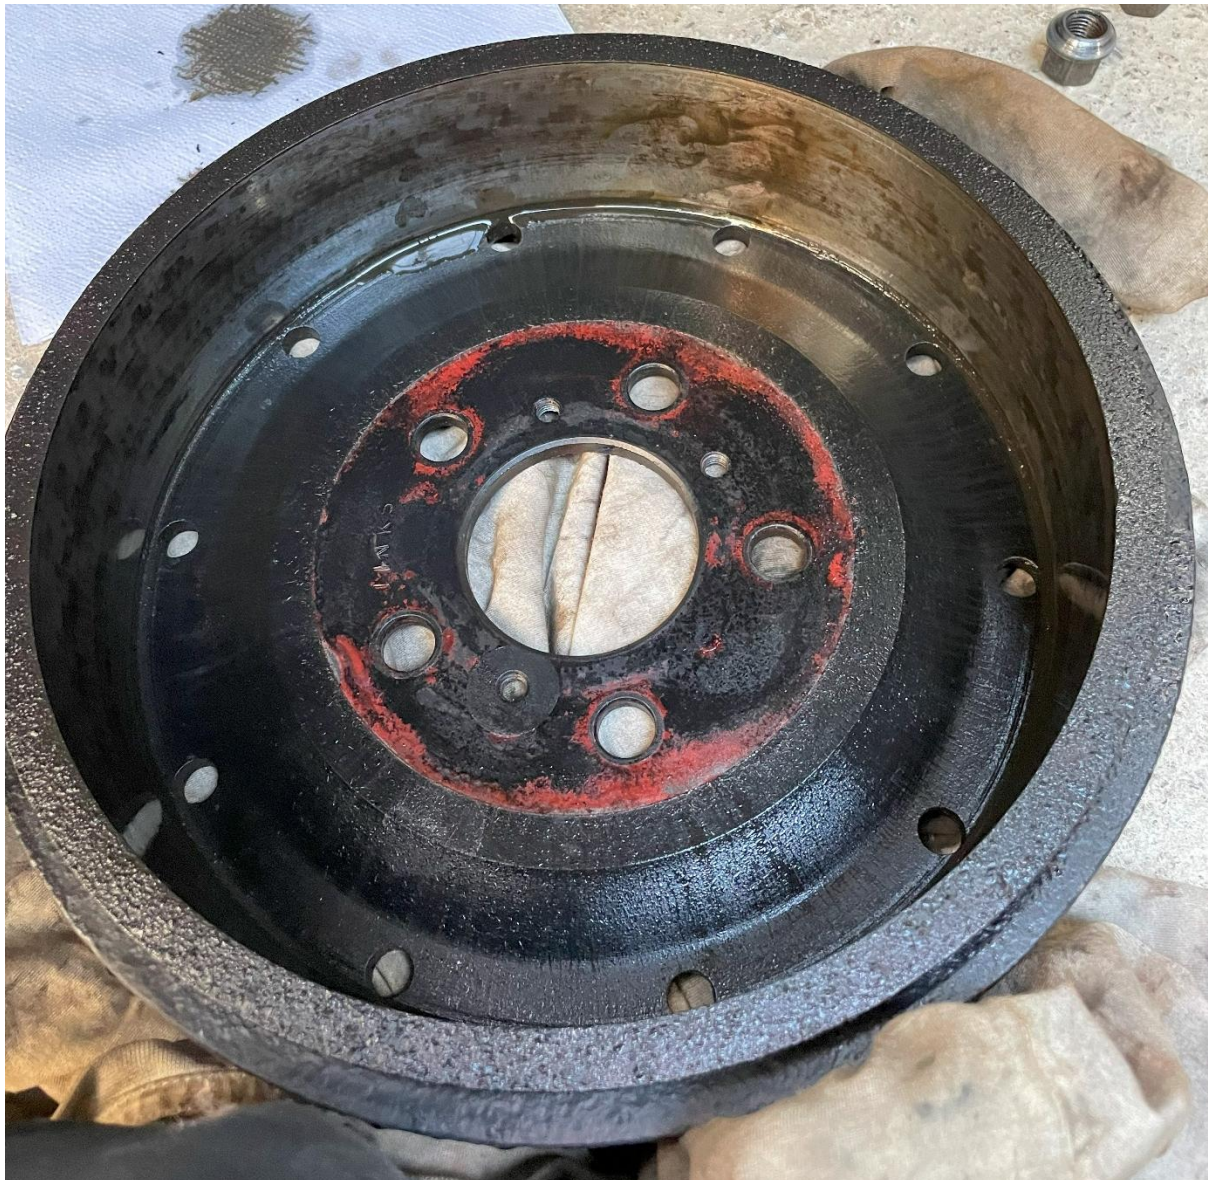
Als ich das Auto zuhause aufgebockt hatte, war ich erst einmal nur ungehalten, denn die hinteren Felgen schwammen innen in Bremsflüssigkeit, die aus den Trommeln tropfte.

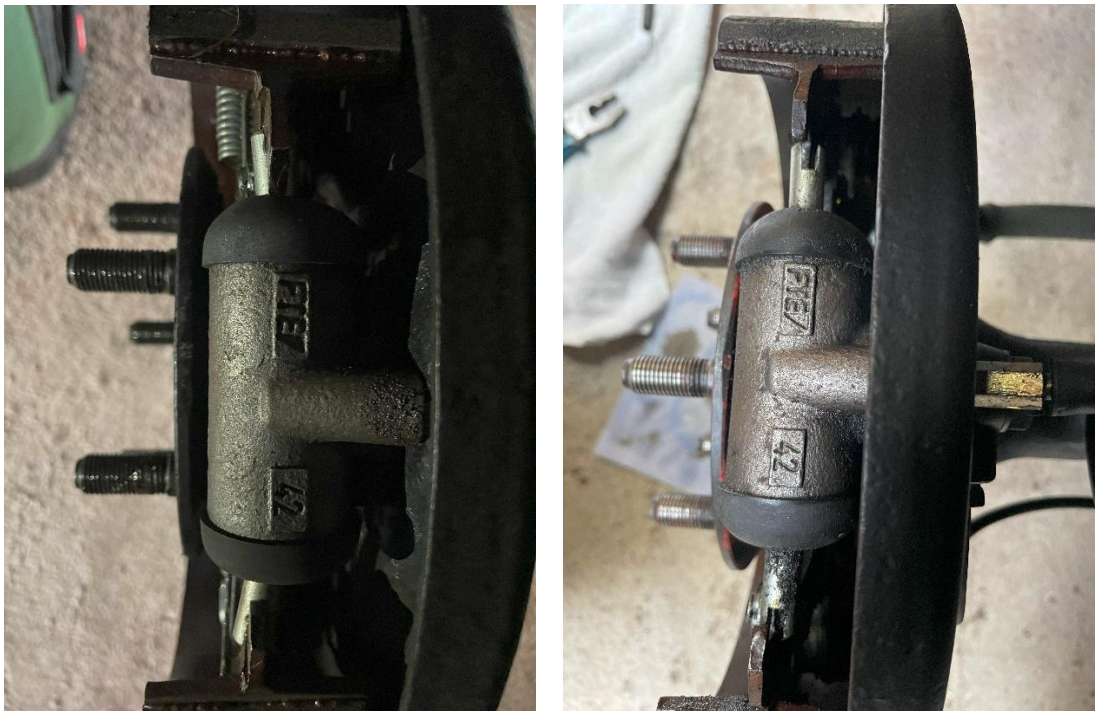
- Hinten waren auf beiden Seiten die **falschen Bremszylinder** (30-64) für die kleinere 40 mm Bremse verbaut. Sie sind für die breite 55 mm Bremse nicht verwendbar, da sie bei einer Vollbremsung undicht werden müssen. Sie haben in den Kolben schlicht nicht die nötige Auslenkung für die große Trommel. Die Kolben liegen auch nicht zentriert zum Angriffspunkt auf den großen Backen, was die Bremskraft vermindert, und die Druckstifte beschädigen kann.

Hier sind Bilder nach Reinigung einer schlammigen Katastrophe und nach der Entfernung der Rückzugsfeder. Man sieht sehr gut, dass die Druckstifte völlig falsch stehen:

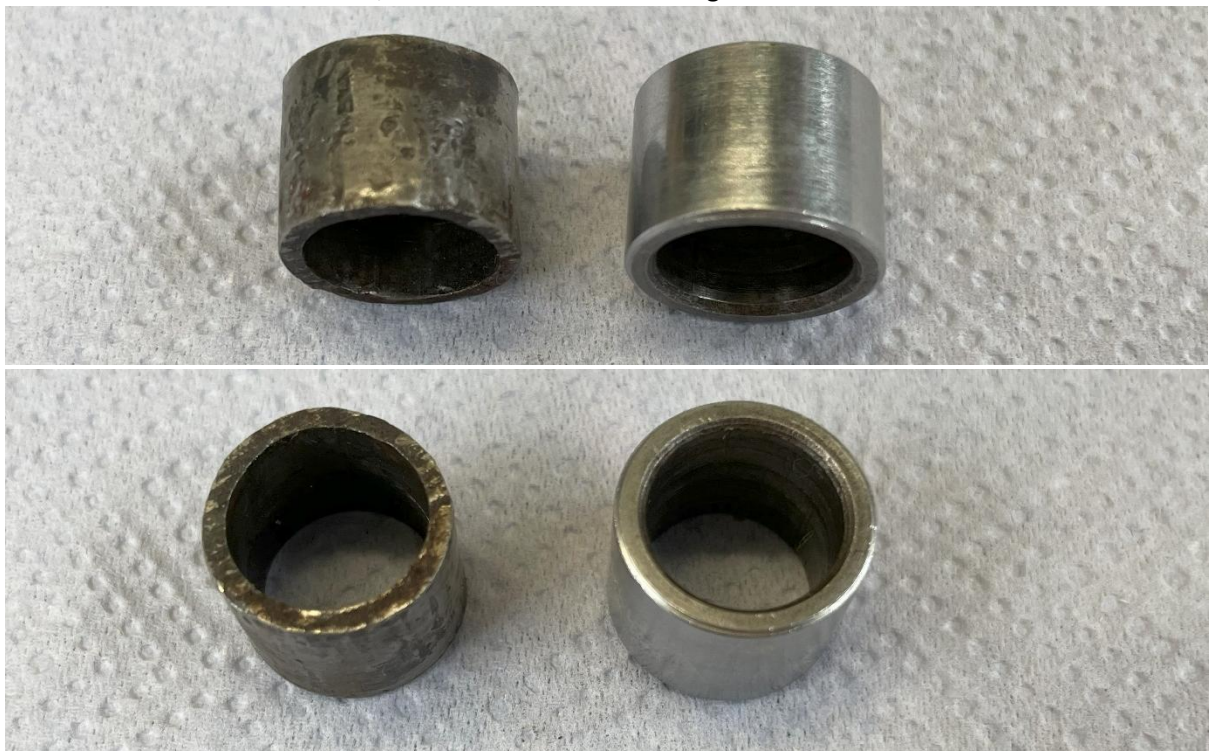
- Von den nötigen 16 Scheiben (29-48) und (30-53) **fehlten** 8 Stück. Die vorhandenen vier an der hinteren Bremse waren **falsch** zwischen der Bremsträgerplatte (30-40/43) und den Hülzen (30-55) verbaut. Die Backen waren somit völlig **falsch** gelagert.
- Anstelle einer korrekten Hülse (30-54) war ein gammeliges Stück Wasserrohr mit **falschen** Abmessungen eingesetzt. Diese Backe war so falsch gelagert, dass der Lagerpunkt im Backenträger die Last nicht mehr aufnehmen konnte und kaputt ging. Diese Bilder zeigen den Unterschied zwischen dem, was ich vorfand und einer guten Hülse:

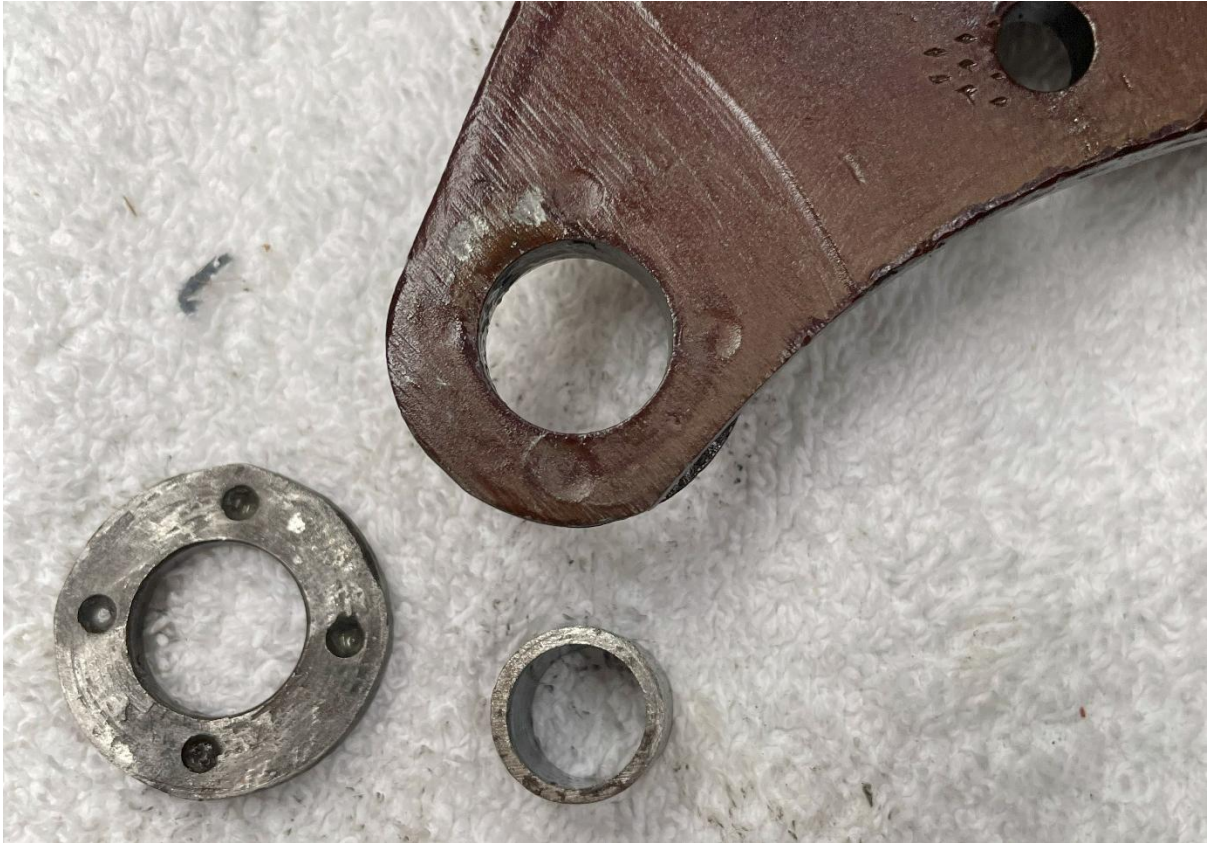
- Am Lagerpunkt der Bremsbacke mit dem Wasserrohr war wegen der falschen Lagerung einer der beiden ab Werk links und rechts aufgeschweißten Stützringe **abgerissen**. Er rollte lose auf dem „Hülsenrohr“. Der Backenträger war durch falsche Lagerung unter Last ruiniert worden und schwamm dann teilblockiert in der Lagerung. Der kaputte Backenträger wurde von den „Profis“ neu belegt und die kaputte Backe wurde mit losem und damit wertlosen eingelegtem Stützring wieder montiert, was am unversehrten Schutzlack erkennbar ist.

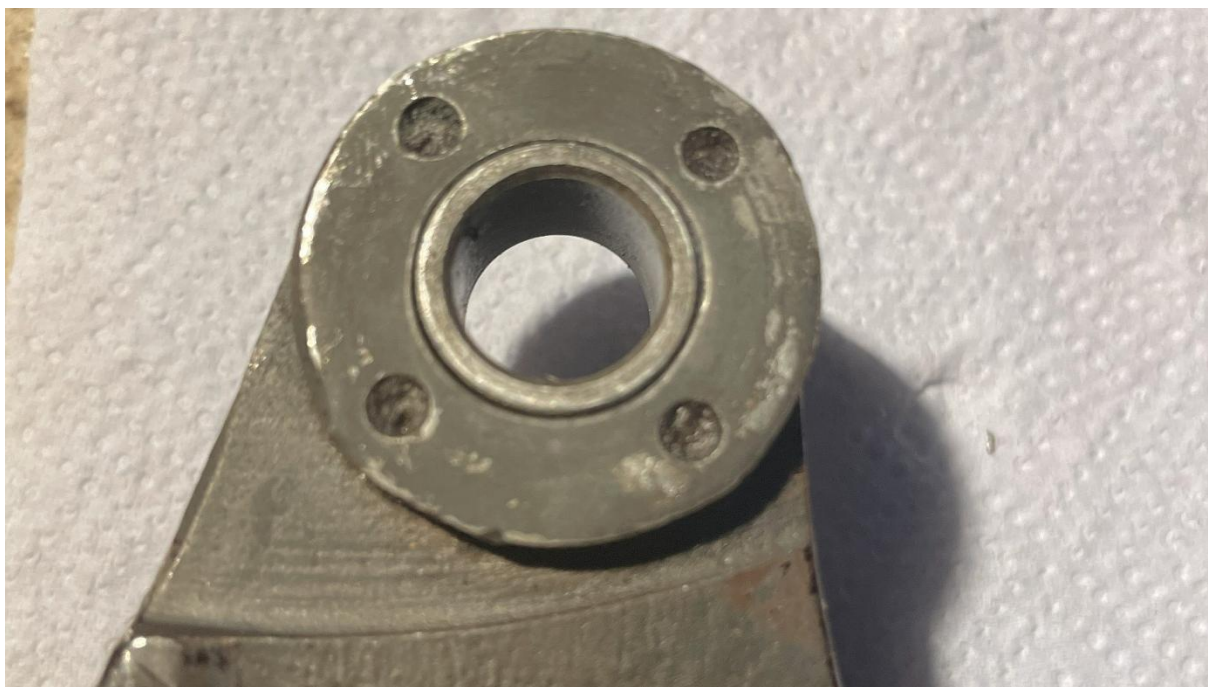
Im Backenträger ist eine präzise Bohrung, um die Backe drehbar zu lagern. Der Backenträger dreht sich darüber auf einer Abstandhülse (29-49) aus besserem Stahl mit enger Toleranz von 0,05 mm, gerade ohne zu klemmen. Die Abstandhülse hat  $D_i=12,3-12,5$  mm,  $D_a=15,94-15,96$  mm und eine Länge von 11,98–12,07 mm. Im Folgenden schreibe ich der Einfachheit halber von 12 mm Länge. Auf dem nächsten Foto ist eine Hülse in den Backenträger eingesteckt. Sie darf bei einer Toleranz von 0,05 mm weder klemmen noch locker sitzen. Die Backe muss sauber geführt sein. Gut zu sehen ist auch einer der beiden aufgepunkteten Ringe am Backenträger, um die Last über die Breite der Hülse zu verteilen. Diese beiden Ringe links und rechts der Backenträgermitte müssen auf ihren Außenseiten hinreichend glatt sein. Die Hülse ist 12 mm breit, der Backträger mit Ringen nur maximal 11,8 mm. Es gibt also links und rechts jeweils nur 0,1 mm Spiel! Dieser Wert ist ein Minimum. Zuviel gut gemeinter Schutzlack auf dem Backenträger kann schon zum Klemmen führen! Im Zweifel muss man die Backenträger beidseitig moderat planen und dann mit einer hauchdünnen Schutzlackschicht, z.B. hitzefestem Ofenlack aus der Spraydose, nachlackieren, damit man die 11,8 mm Dicke nicht überschreitet.

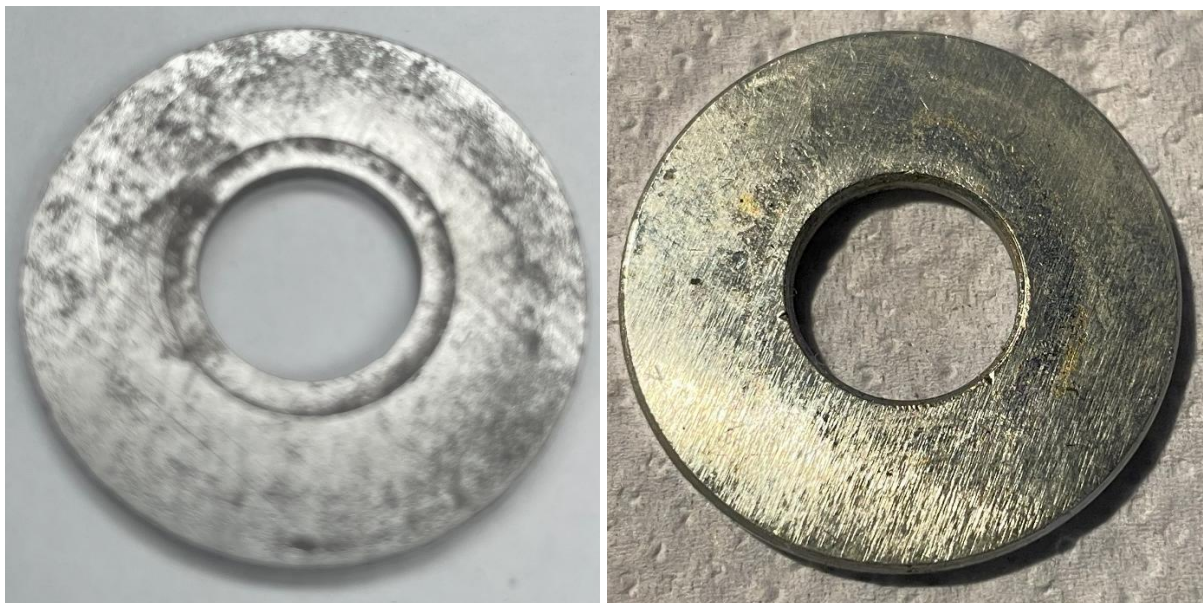
Genau diese Lagerung der Backe am Drehpunkt ist eine Fehlkonstruktion, weil der Stahl der Scheiben nicht gut genug gewählt ist. Die M12x1,5 Lagerbolzen (29-46) und (30-51) wurden und werden mit ihrer 19er Schlüsselweite von jedem normalen Mechaniker leider hart angedonnert, damit sich die Mutter nicht löst. Dadurch presst sich die Hülse in die Lagerscheiben. Die halten aber den Druck nicht aus der beim starken Anziehen der Mutter entsteht. Das sieht dann so aus wie unten links gezeigt. Rechts ist eine Scheibe mit noch brauchbarer Oberfläche zu sehen.

Die Scheiben (29-47)/(30-52) direkt unter den Köpfen der Lagerbolzen sind auch wichtig. Sie helfen, wenn man einen Schlüssel ansetzt, aber sie haben auch eine wesentlich wichtigere Funktion. Wenn die Bremsträgerplatte nicht hoffnungslos verbogen ist, steckt man den Lagerbolzen mit Scheibe direkt unter dem Kopf ein und der Kragen des Schaftes vor dem Gewinde schließt in etwa bündig mit der Rückseite der Bremsträgerplatte ab, steht aber nicht schon über. Die Mutter (29-51)/(30-57) mit ihrem eigenen Federring spannt den Bolzen dann gegen die Bremsträgerplattenrückseite fest. Ohne die Scheiben am Kopf würde der Bolzen eventuell schon zu weit herausstehen. Heute ist zwar klar, dass Federringe o.Ä. als Sicherung nutzlos sind, aber wir brauchen die richtigen Elemente trotzdem, damit alle Maße stimmen.

Wenn die eine Scheibenseite noch gut ist, kann man sie zur Hülse drehen. Andernfalls muss man die Scheibe ersetzen, weil man sonst die nötigen 0,1 mm Spiel auffrisst. Die Scheiben (29-48) waren 2024 bei Mercedes auch noch erhältlich, kosteten aber ein irrationales Vermögen pro Stück. Der

Stahl dieser Originalersatzteile ist zwar merklich besser als bei simplen Karosseriescheiben, aber eigentlich immer noch nicht gut genug. Gebrauchte Scheiben sollte man prüfen, damit man noch eine gute Oberfläche hat. Die Scheiben sind 2 mm dick. Wenn man gebrauchte Scheiben einfach plant, dann wird es auch nicht besser. Das Material ist dann nur schwächer und die Maße der Lagerung stimmen wieder um das Zehntel nicht.

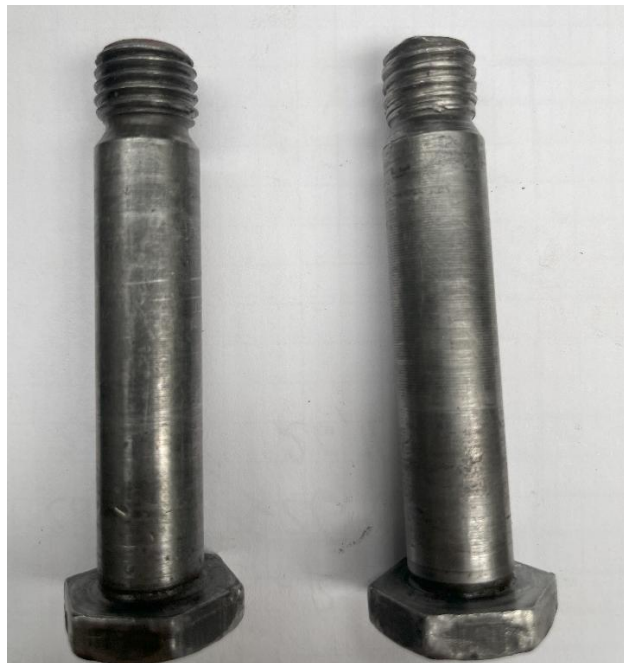
Ich will noch einmal wiederholen, dass die Lagerbolzen im Original ein Feingewinde M12x1,5 haben und kein Regelgewinde M12x1,75. Im folgenden Bild sieht man das am linken Lagerbolzen für die hintere Bremse. Wenn ein Idiot eine Mutter mit Regelgewinde draufknallt, dann sieht das so aus wie beim rechten Lagerbolzen:

Bei einem so versauten Lagerbolzen ist es meist besser, das Gewinde genau so zu lassen, wie es ist und auch die Mutter mit Regelgewinde dort zu lassen, wo sie ist. Man muss also die vorhandenen Muttern den Bolzen bei jeder Demontage immer korrekt zuordnen.

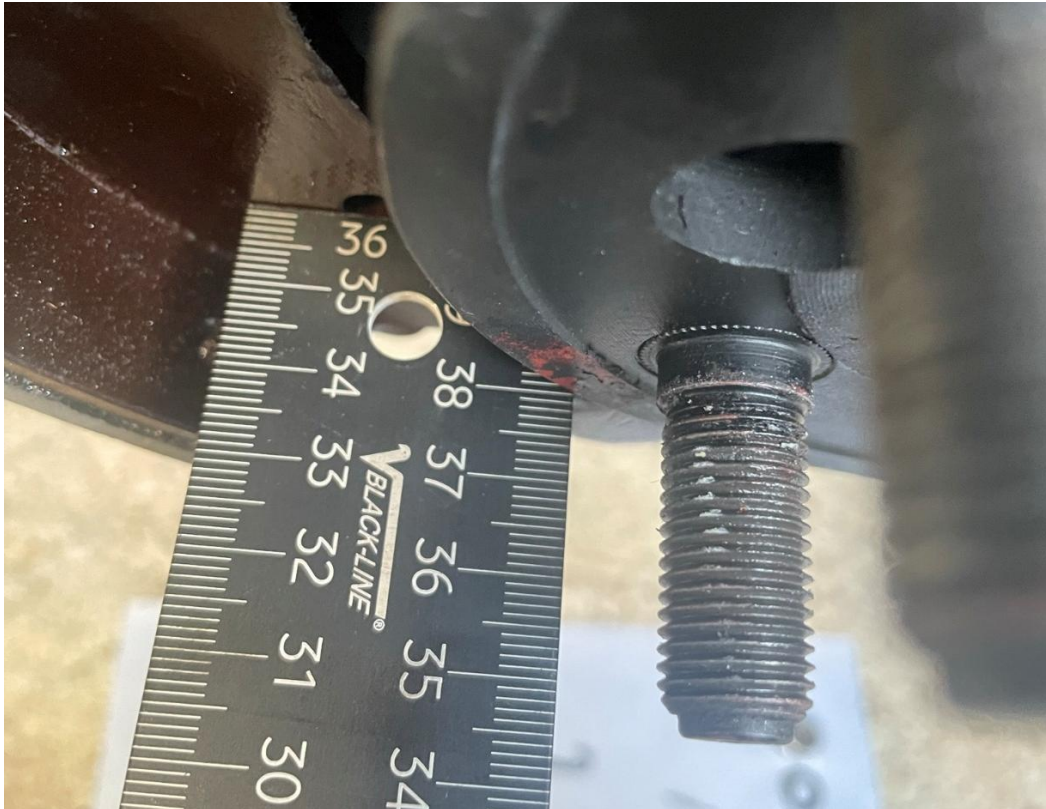
Am einfachsten ist es, den Backenabstand unten und oben relativ zur Nabenvorderkante zu prüfen. Man setzt einen Meterstab oder Messwinkel auf der Backe an. Der Abstand muss oben und unten gleich sein. Im etwas verzerrten folgenden Bild einer hinteren Bremse sieht man, dass es um etwa 20 mm geht. Wenn der Abstand oben anders ist, dann steht die Backe schief. Das deutet auf eine falsche Lagerung hin und muss korrigiert werden.

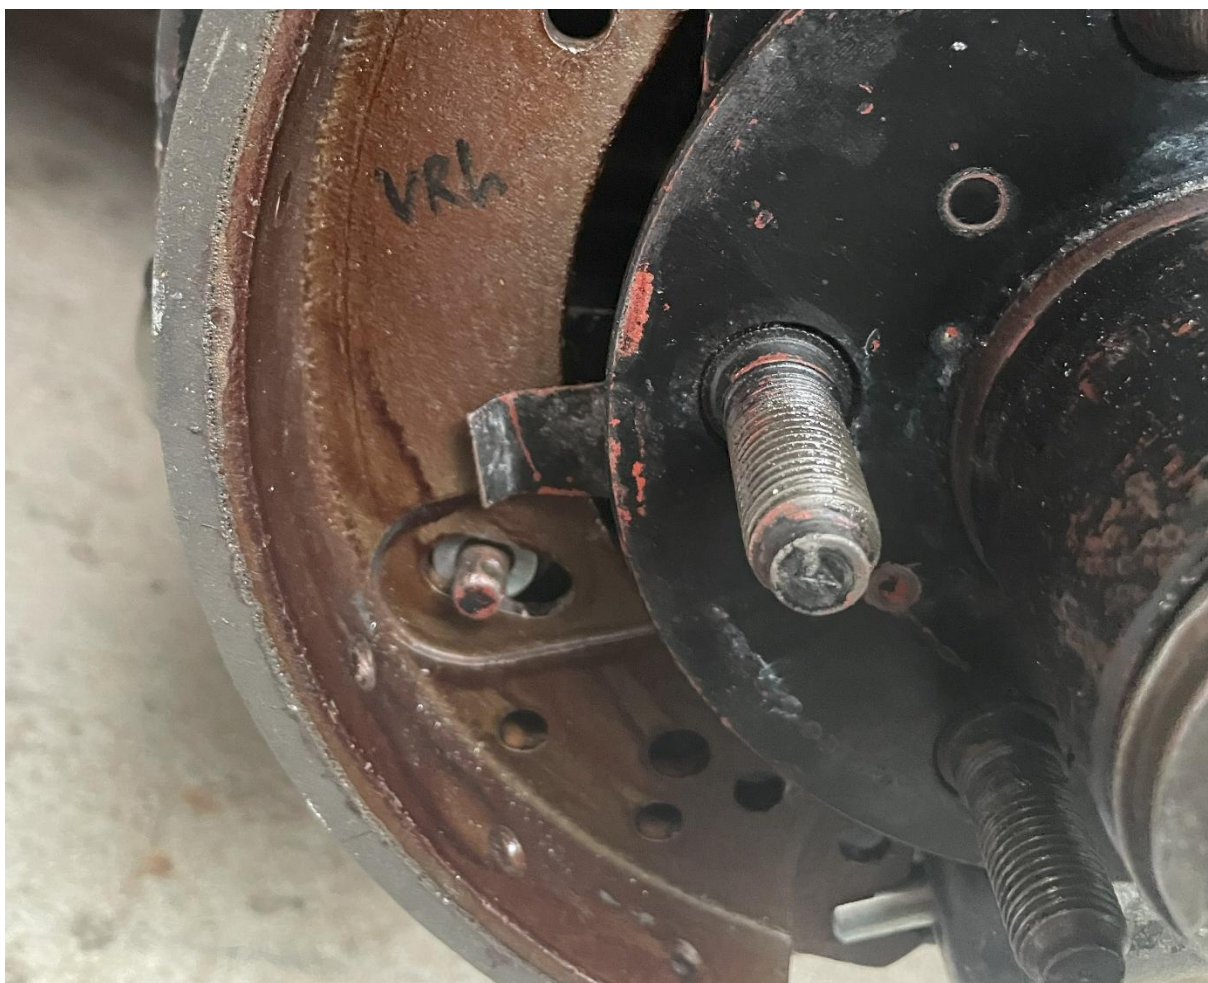
Das folgende Bild zeigt eine nicht fertig montierte vordere Backe, bei der eine DIN 433 Scheibe als Notlösung hinter der Backe auf der Tellerscheibe erkennbar ist. Hier ist auch ein intakter Federbügel zu sehen, der die Backe gegen die Lagerung auf dem Exzenterbolzen drückt.

Da eine Scheibe (29-14)/(30-59) aber nicht schnell zu finden ist muss man eventuell kurzfristig improvisieren, bis man die richtigen Teile hat. Für alte Porsche gibt es zwar die richtige Scheibengröße, aber im falschen Material Messing. Das würde ich hier garantiert nicht nehmen. Man könnte eine Edelstahl-Scheibe nach ISO 7093 mit 24x8,4x2 nehmen und dann rotierend eingespannt auf 20 runterschleifen, wenn meine Maßangaben für (29-14)/(30-59) stimmen. Bei normalem Stahl ruiniert man damit den Rostschutz, also muss es Edelstahl sein oder man muss zumindest brünnieren. Der Außendurchmesser darf 20 mm darf überschreiten, da es sonst möglicherweise Probleme mit

der Positionierung in der Einbuchtung in der Backe gibt. Wer eine kleine Drehbank hat, kann auch Edelstahlscheiben 20x2 ohne Loch kaufen und zentral das richtige Loch bohren. Bevor man nichts einsetzt, sollte man zumindest als temporäre Notlösung eine DIN 125 oder DIN 433 Scheibe mit 1,6 mm und darunter auf der Tellerscheibe zwei innen ausgeriebene dünne 0,2 mm Passscheiben nach DIN 988 nehmen. Da käme man auch auf die 2mm Dicke. Das ist aber gefuscht. Besser ist, die richtigen Scheiben zu besorgen.

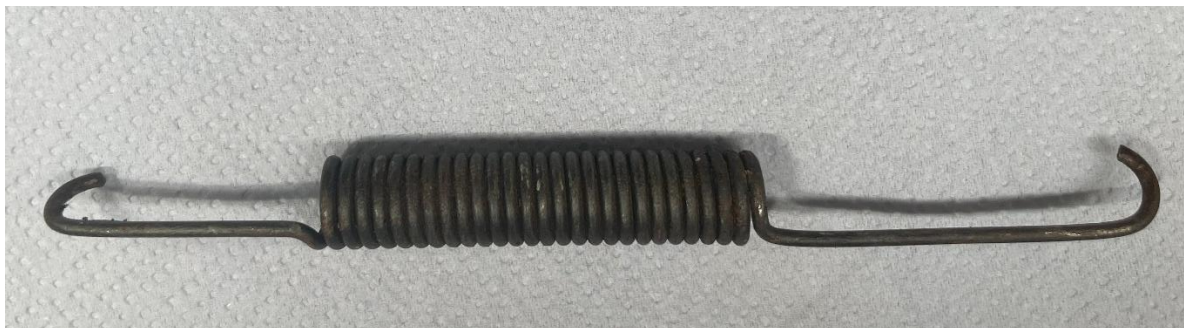
Auch die Federn in der Bremse haben relevante Besonderheiten. Schauen wir uns mal die Feder für den Handbremshebel und eine hintere Rückzugfeder an:

Die Federn sind nicht symmetrisch. Sie müssen richtig herum eingebaut werden!

Bei der gefühlt sehr windigen Feder für den Handbremshebel ist der eine Haken nicht mittig. Er gehört an den Bremshebel für die Handbremse.

Der Längenunterschied bei der Rückzugfeder für die Backen ist subtil, aber vorhanden. Alles passt an der hinteren Bremse besser zusammen, wenn das längere Ende hinten ist. Sonst kollidiert man mit dem Bremshebel für die Handbremse.

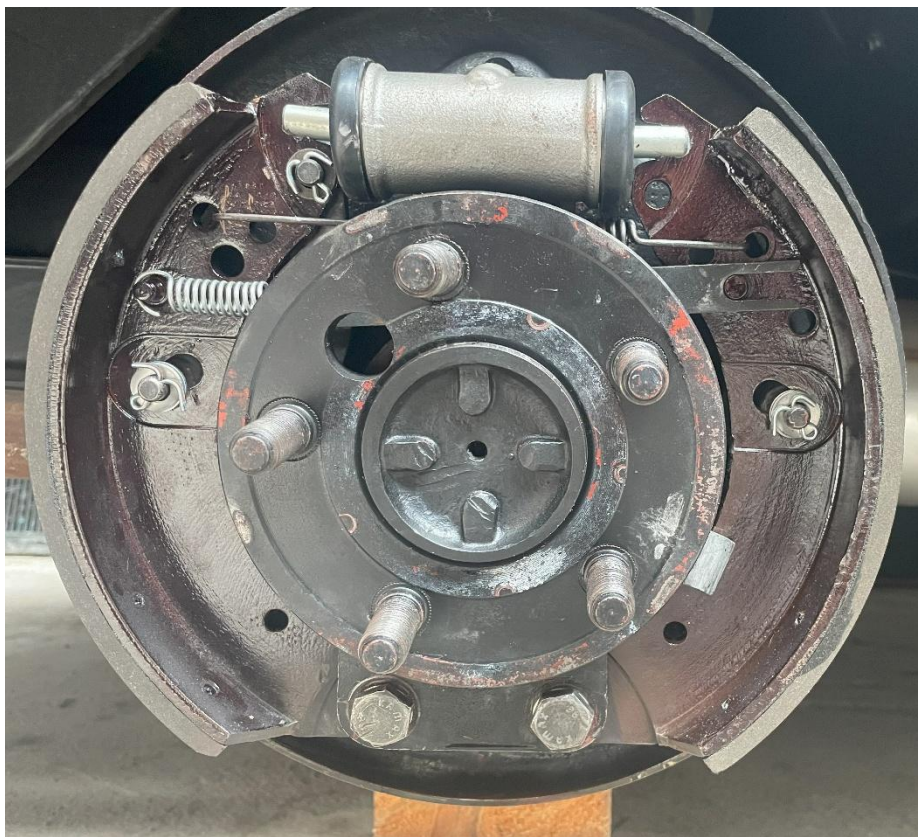
Das folgende Bild zeigt eine hintere rechte Bremse. Man sieht, dass hier nur noch ein Federbügel vorhanden ist. Die Federscheiben unter den Splinten als Problemlöser sind genauso zu erkennen, wie die DIN 433 Scheiben. Auf diesem Bild ist mangels (30-59) auch unterhalb der Backen auf der Tellerscheibe die beschriebene Notlösung verwendet. Leider ist das Bild durch die Linse der Kamera und mein Unvermögen das Handy gerade zu halten etwas verzerrt. Die Bremse ist nicht so verbogen wie sie aussieht.
