MOTORSERVICE
RHEINMETALL AUTOMOTIVE

Schäden an Gleitlagern

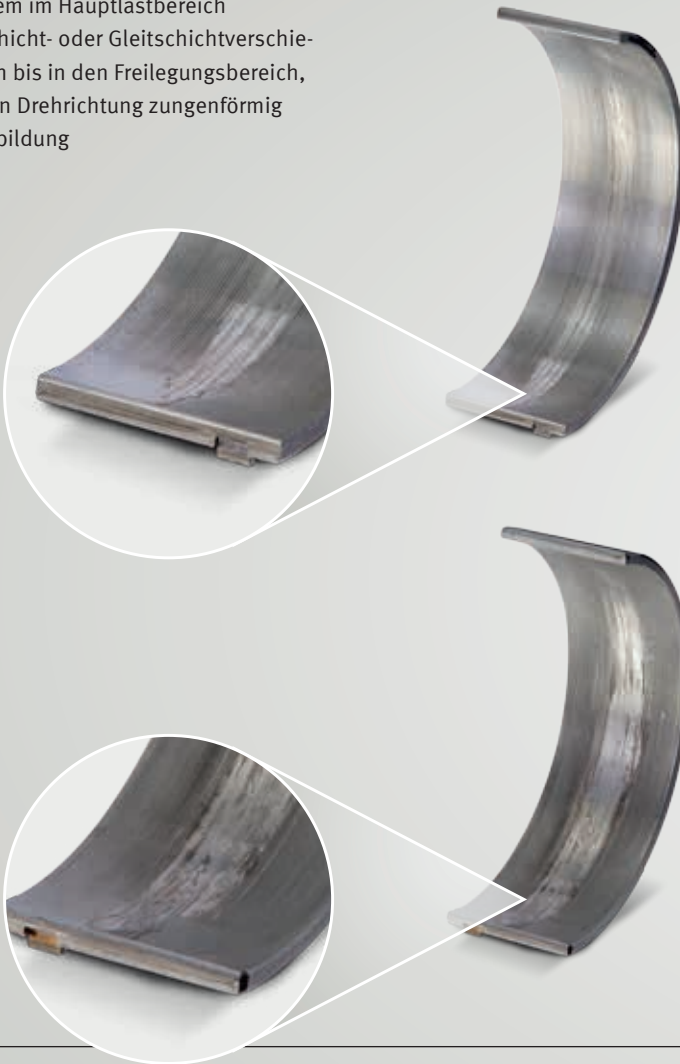
Deckelseitige Pleuellagerschale
Stahl-Aluminium-Verbundwerkstoff

In der Lagermitte ist eine deutlich glänzende Mischreibungsspur, mit einhergehender Riefenbildung, erkennbar. Es findet eine Verschiebung des Tragbildes bis in den Freilegungsbereich statt.

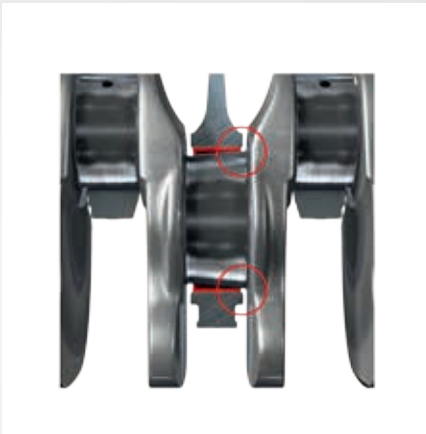
Abb. 1

- konisch geschliffener Zapfen (Abb. 1)
- konische Lagerbohrung (Abb. 2)
- Ausrundungsradius einseitig zu groß (Abb. 3)
- Biegung der Pleuelstange: Pleuelstange wurde bei Einbau nicht ausgewuchtet oder wird durch mechanische Beanspruchung im Betrieb verformt
- nicht fluchtende Lagerbohrung aufgrund falscher Anzugsmomente der Schrauben bei Zusammenbau des Motors oder übermäßigen Verzugs der Hauptlagergasse durch Temperaturentwicklung während des Betriebs
- axialer Schalenversatz

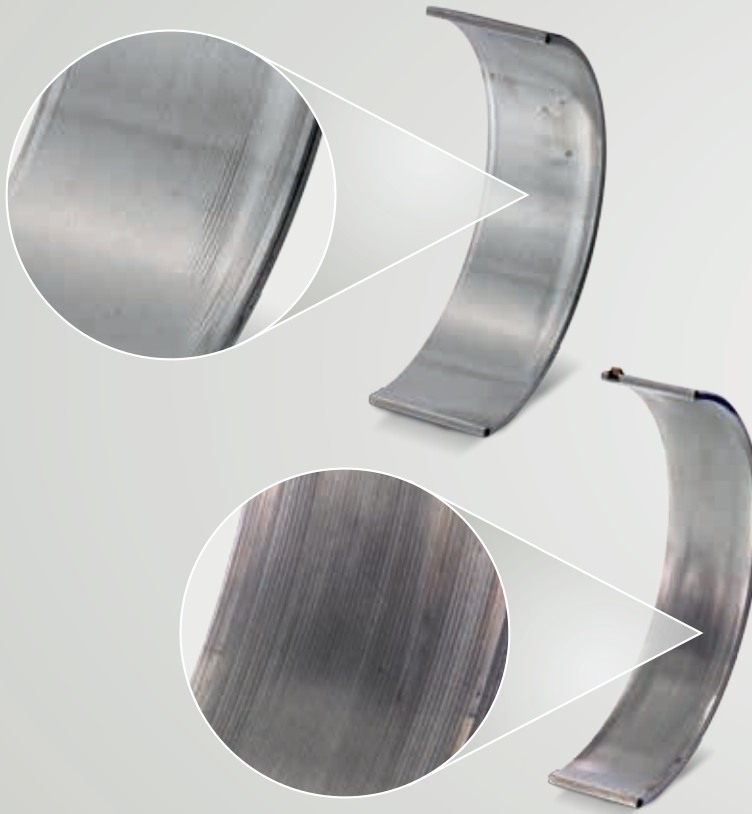
Deckelseitige Pleuellagerschale
Stahl-Aluminium-Verbundwerkstoff

Beidseitiger Kantentrag im Anfangsstadium – Verschleiß in Form des Anpassungs-Einlaufverschleißes.

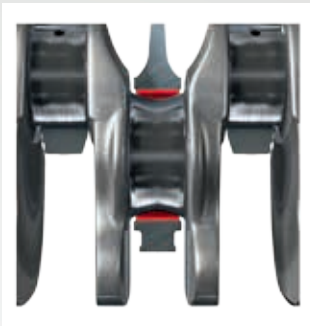
Abb. 1

- konkave Zapfenform (Abb. 1)
- konkave Lagerbohrung (Abb. 2)
- zu großer Ausrundungsradius zwischen Lagerzapfen und Pleuelwange (Abb. 3)
- zu großes axiales Spiel, „Taumeln“ der Pleuelstange
- schräg geschliffener Zapfen (Abb. 4)

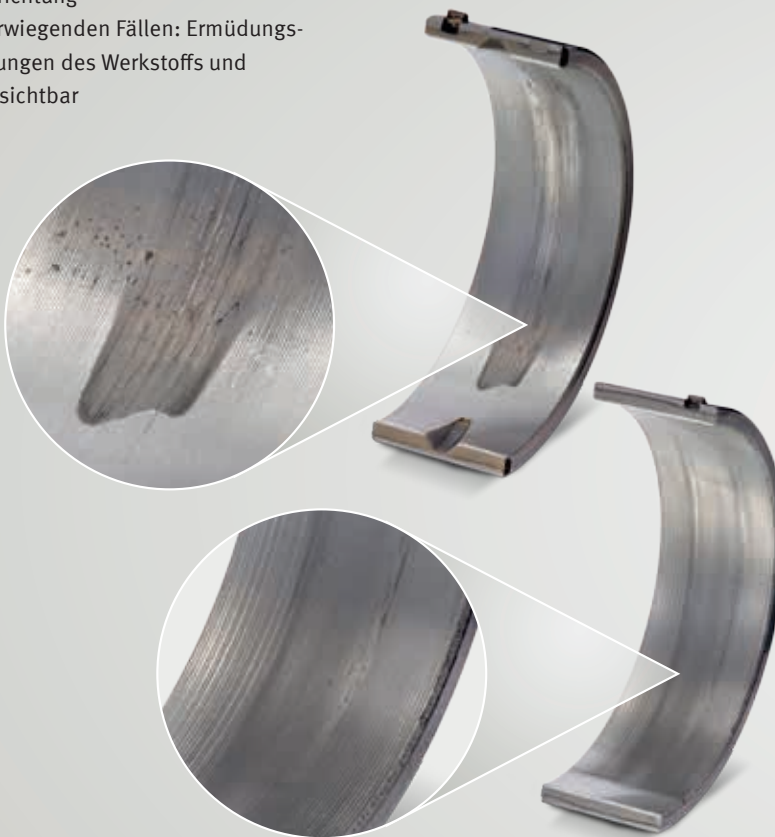
Untere Hauptlagerschale
Stahl-Aluminium-Verbundwerkstoff

Es sind deutliche Verschleißspuren in der Lagermitte mit Auslauf zur Freilegung hin zu erkennen. Sie sind bereits als Anreißer in der Laufschiene ausgeprägt.

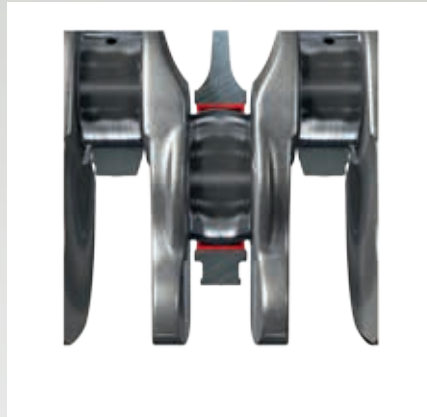
Abb. 1

- zu stark konvexe Zapfenform (Abb. 1)
- konvexe Lagerbohrung (Abb. 2)
- Schmierstoffmangel

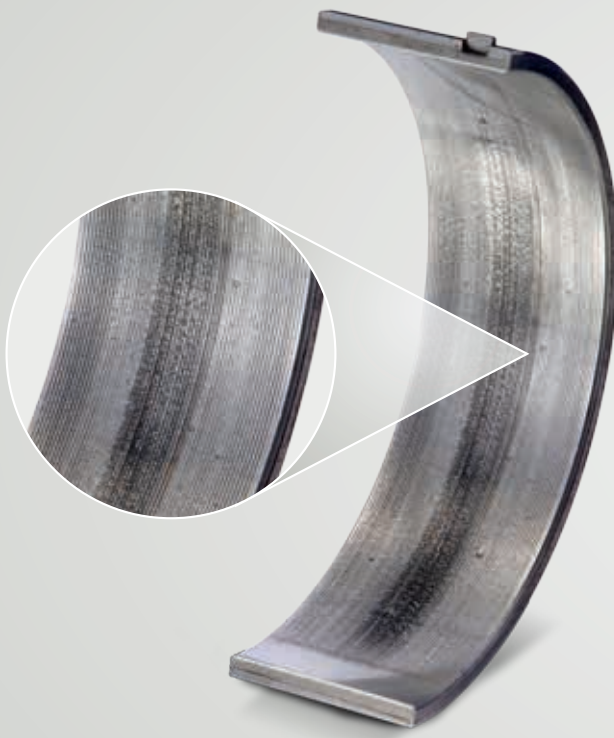
Untere Hauptlagerschale
Stahl-Aluminium-Verbundwerkstoff

Es sind scharf begrenzte Streifen in der Lagermitte zu erkennen. Dies entspricht der Form, der in der oberen Hauptlagerschale liegenden Ölnot. Die Verschleißspuren treten in Form des Anpassungs-Einlaufverschleißes auf.

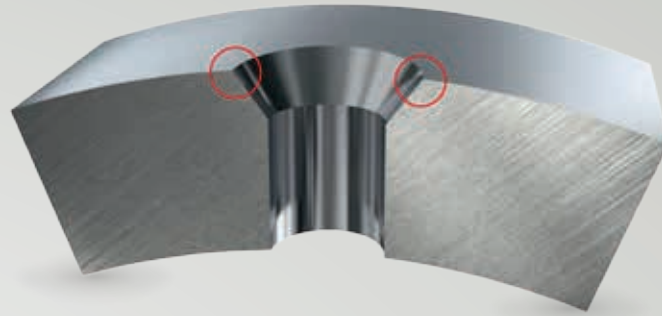
Abb. 1

- fehlende oder nicht ausreichende Verrundung der Ölbohrung (Abb. 1)
- ungünstige Materialpaarung von Lager und Zapfen führt zu geringerem Verschleiß des Zapfens im Bereich der Ölnut (Abb. 2)

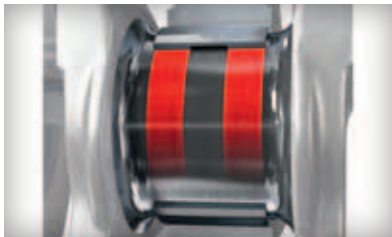
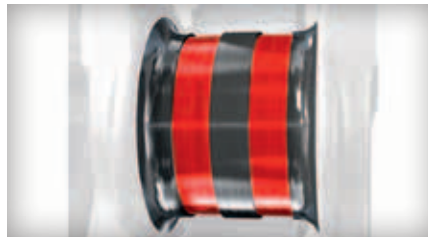
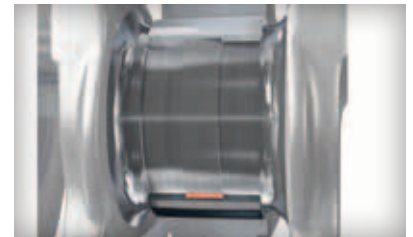
Abb. 2

(1) Im Bereich der Ölnut in der oberen Hauptlager­schale kommt es zu keinem metallischen Kontakt. Der Verschleiß des Zapfens ist geringer als in den Bereichen die in Kontakt mit der Lager­fläche stehen.

(2) Durch den verringerten Verschleiß des Zapfens im Bereich der Ölnut kann sich eine minimale Erhöhung bilden (hier zum verbesserten Verständnis übertrieben dargestellt).

(3) Im unteren Hauptlager, das keine Öl­nut besitzt, verursacht diese Erhöhung einen erhöhten Verschleiß in der Lagermitte. Dies führt zu dem typischen streifenartigen Verschleißbild des Kammverschleißes.

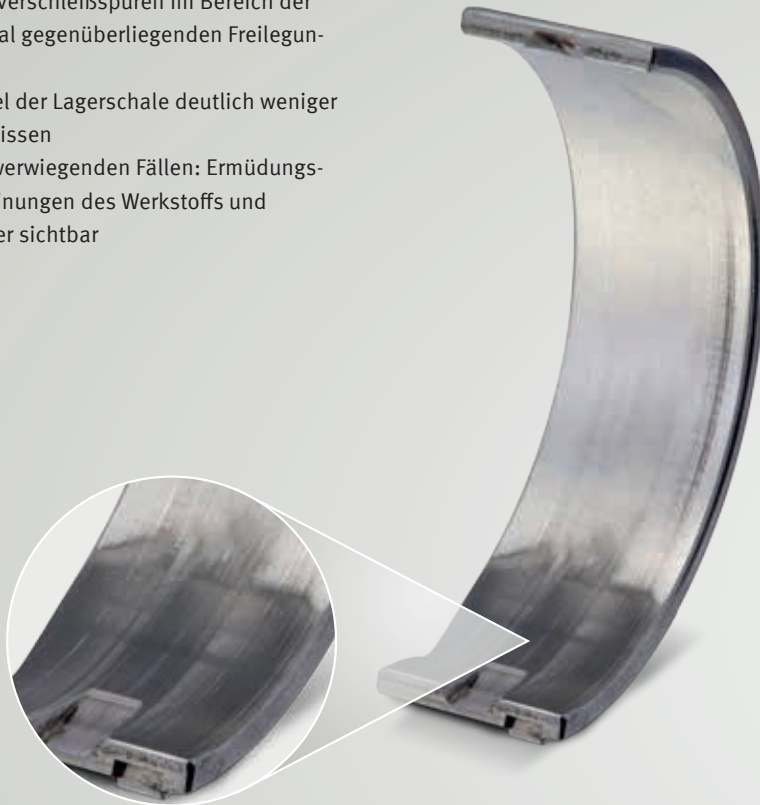
Untere Hauptlagerschale
Stahl-Aluminium-Verbundwerkstoff

Es ist ein ausgeprägter Verschleiß in der Freilegung sichtbar, während der Lagerscheitel deutlich weniger verschlissen ist.

Das Lager muss getauscht und die Ursache behoben werden, da das Lager nicht dafür ausgelegt ist, in diesem Bereich zu tragen.

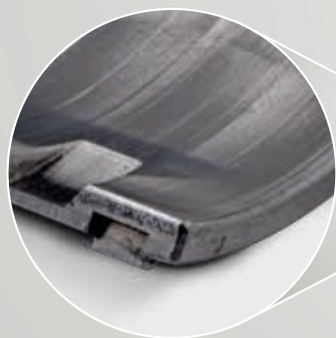
Untere Hauptlagerschale
Stahl-Aluminium-Verbundwerkstoff

Stark ausgeprägte Verschleißspuren sind beidseitig im Bereich der Trennflächen zu erkennen. Der Scheitel/Hauptlastbereich der Lagerschale ist dabei deutlich weniger verschlissen.

Wenn Lagerschalen in diesem Bereich tragen, liegt ein schwerwiegender Fehler vor. Das Erscheinungsbild kann durch eine hochovale Grundbohrung verursacht werden. Das Lagerspiel wird hierdurch im Bereich der Teilfläche verringert, sodass der Schmierfilm nicht voll tragfähig ist und

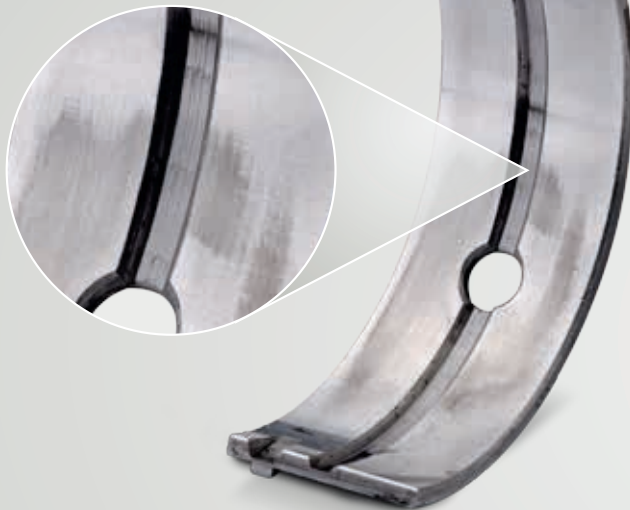
Obere Hauptlagerschale
Stahl-Aluminium-Verbundwerkstoff

Verschleißspuren im Bereich des Scheitels in der Form des Anpassungs-Einlaufverschleißes erkennbar. In übrigen Teil der Lagerauflfläche sind keine Betriebsspuren sichtbar.

Das Erscheinungsbild wird durch eine querovale Grundbohrung verursacht. Das Lagerspiel wird hierdurch im Scheitel verringert, sodass der Schmierfilm nicht voll tragfähig ist und es stellenweise zu Mischreibung kommt. Hält der Schmierstoffmangel an, steigt die Temperatur durch

die entstehende Reibungswärme. Durch das steigende Temperaturniveau intensiviert sich der Schmierstoffmangel weiterhin und der Vorgang verläuft selbstverstärkend, bis es zu ersten Anreibern und durch erhöhte Flächenpressung zu Ermüdungsschäden in diesem Bereich kommt.

- korrekte Grundbohrung der Lagergasse kontrollieren: Maß, Rundheit, Zylindrizität, Oberfläche
- Schraubenanzug bezüglich Anzugsmomenten und Anziehreihenfolge nach Herstellerangaben durchführen
- Belastung auf Pleuel überprüfen

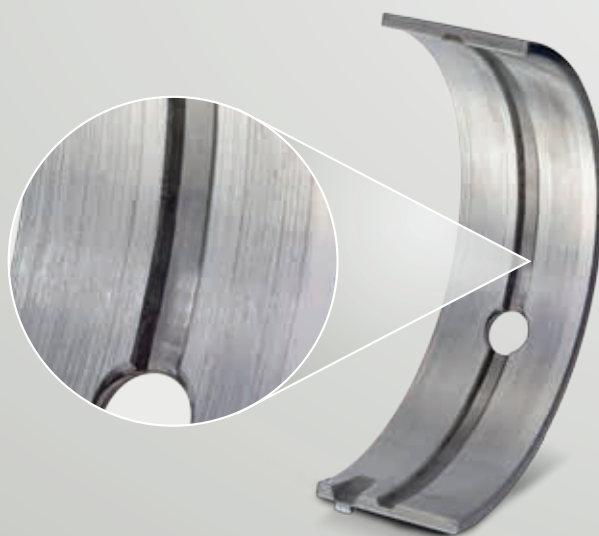
Obere Hauptlagerschale
Stahl-Aluminium-Verbundwerkstoff

Ein verschleißfreier Streifen ist an der Lagerkante ohne sichtbare Tragspuren erkennbar. Der übrige Teil des Lagers weist ausgeprägte Riefenbildung auf.

Durch einseitigen (Abb. 1) oder beidseitigen (Abb. 2) axialen Überstand der Lagerschale entstehen schmale verschleißfreie Streifen an Lagerkanten, die auch keinen typischen Anpassungs-Einlaufverschleiß aufweisen. In diesen Bereichen kommt es unabhängig von der Drehzahl des Zapfens nie zum metallischen Kontakt.

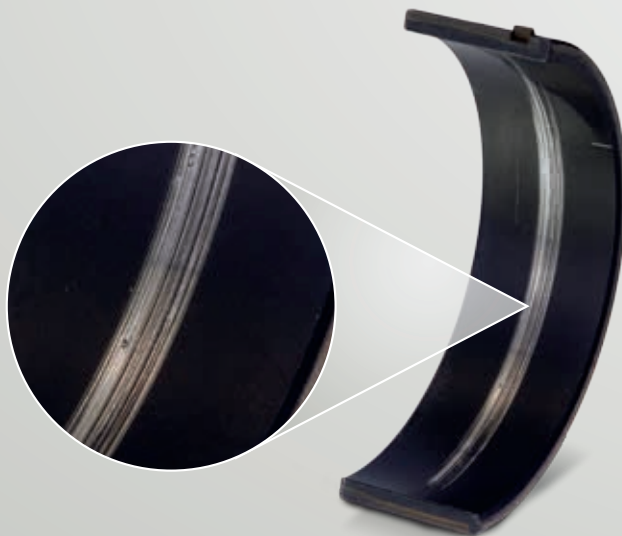
Untere Hauptlagerschale
Stahl-Aluminium-Verbundwerkstoff
mit Polymer Beschichtung

Die Riefen sind bis zur Aluminium-Legierungsschicht abgetragen.

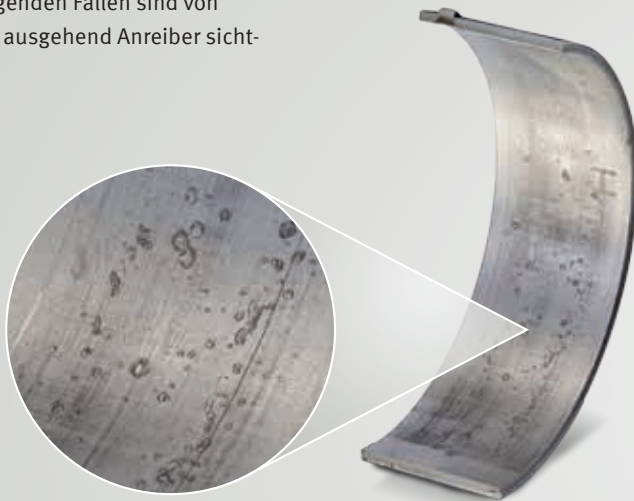
Deckelseitige Pleuellagerschale
Stahl-Aluminium-Verbundwerkstoff

Feine Partikeleindrücke und vereinzelte Riefenbildungen sind sichtbar.

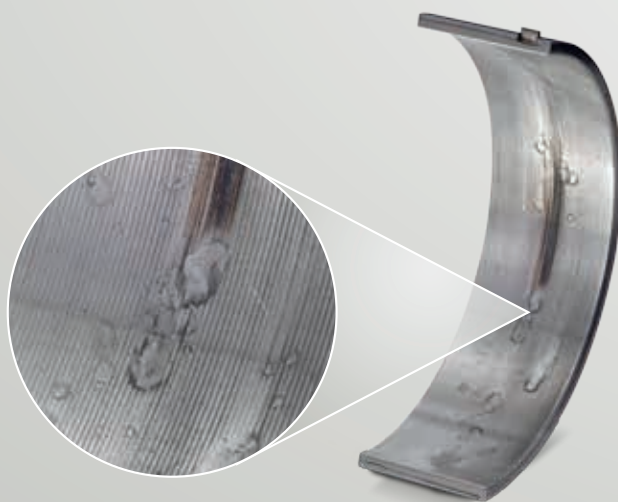
Untere Hauptlagerschale
Stahl-Aluminium-Verbundwerkstoff

Große Partikeleindrücke ohne eingebettete Partikel sind sichtbar. Die Partikel haben zu Materialaufwürfen geführt, die einen Anreißer in der Lagermitte hervorgerufen haben.

Wenn große Partikeleinbettungen in Zusammenhang mit beginnendem Verschleiß von Zapfen und Lager vorhanden sind, muss das Lager getauscht werden. Sind feine Partikeleinbettungen vorhanden, deren Aufwürfe geplättet wurden, und es ist kein weiterer Partikeleinfluss mehr zu erwarten, ist die Funktion des Lagers nicht beeinträchtigt.

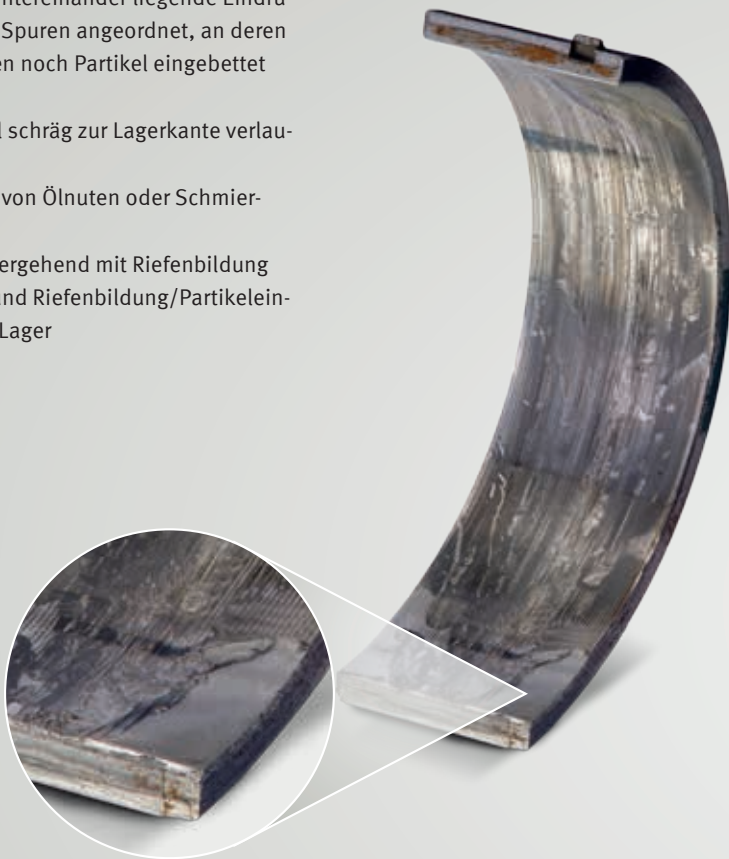
Untere Hauptlagerschale
Stahl-Aluminium-Verbundwerkstoff

Eine Schmutzwanderspur, ausgehend von der Teilfläche, ist aufgetreten. Mehrere große Partikeleindrücke hintereinander – schräg verlaufend – sind sichtbar. Teilweise sind noch eingebettete Partikel vorhanden.

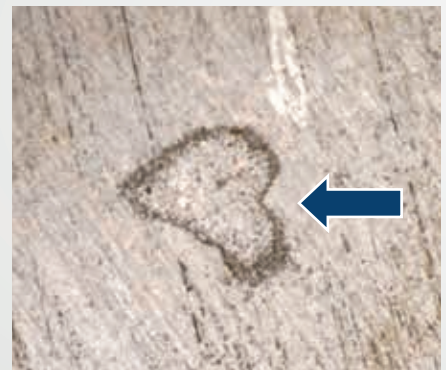
Bild Lagerrücken

Untere Hauptlagerschale
Stahl-Aluminium-Verbundwerkstoff

Es sind eine deutliche Abweichung des Tragbilds sowie punktförmiger Verschleiß in der Lauffläche zu erkennen. Die Druckstelle ist durch Partikel am Lagerrücken entstanden.

Durch Schmutz oder Ölrückstände (Ölkohle) am Lagerrücken entstehen örtliche Druckstellen, die auf der Lagerlauffläche erkennbar werden. An der Innenstelle des Lagers erfolgt durch den Druck ein erhöhter Verschleiß gegenüber dem restlichen Bereich des Lagers. Dieser ist als auffällige, meist hell glänzende Abweichung von der Tragspur zu erkennen. Folgen können je nach Ausmaß der Druckstellen Anreißer und Fresser sowie Ermüdungsschäden sein.

Ob das Lager weiter verwendet werden kann, hängt vom Verschleißfortschritt der Laufschiene ab. Sobald Anreißer oder Ermüdungserscheinungen wie Risse oder Ausbrüche im Bereich der Druckstelle auftreten, sollte das Lager ausgetauscht werden, da sonst ein Totschaden befürchtet werden muss. Ausgebrochenes Material kann zu einem Folgeschaden in demselben oder einem benachbarten Lager führen.

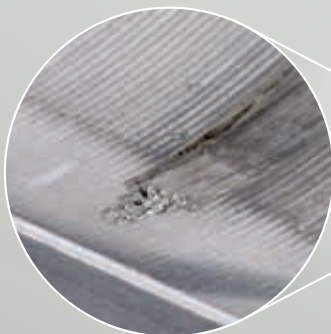
Deckelseitige Pleuellagerschale
Stahl-Aluminium-Verbundwerkstoff

Kavitation in der Freilegung: Es ist deutlicher Materialabtrag zu erkennen – der Bereich erscheint matt im Vergleich zum umgebenden Material.

Lager, die Kavitation aufweisen, müssen nicht ausgetauscht werden. Je nach Ausmaß der Kavitation kann durch Beeinflussung der Dynamik des Lagers die Lebensdauer gesenkt werden. Ein Totschaden muss allerdings nicht befürchtet werden.

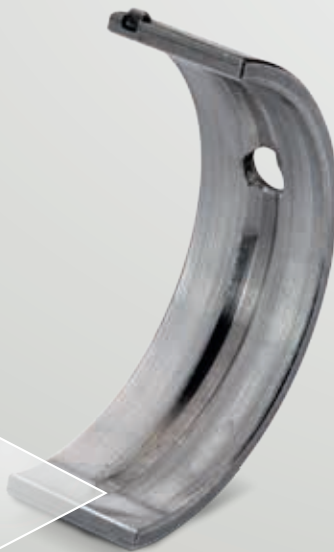
Obere Hauptlagerschalen
Stahl-Aluminium-Verbundwerkstoff

Kavitation im Auslauf der Ölnut: Ein pilzförmiger Ausbruch des Lagermaterials ist sichtbar. Der Bereich ist deutlich matter und aufgeraut im Vergleich zum umgebenden Material.

Druckstöße, die durch den Zerfall von Gas- und Dampfbläschen nahe der Lagersoberfläche entstehen, führen zu Materialausbrüchen (siehe Kapitel: „Erosion und Kavitation – Einführung“). Kavitation geht häufig einher mit Erosion und Korrosion und kann zur feinen Riefenbildung im gleichen oder benachbarten Lagern führen.

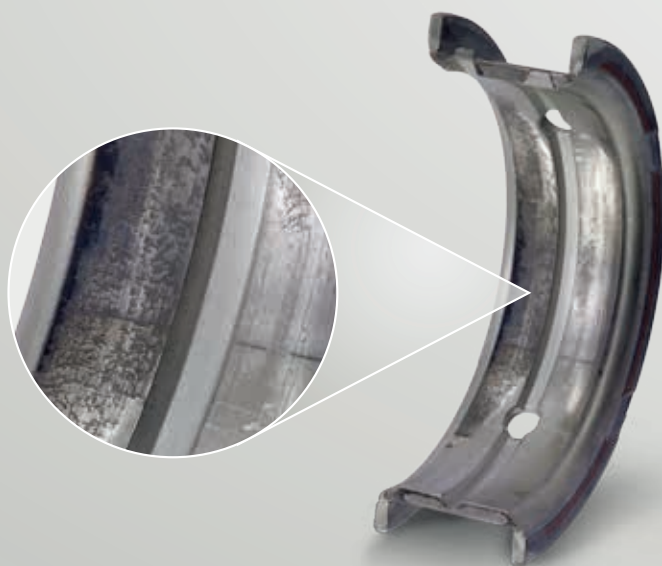
Hauptlagerschale
Stahl-Bronze-Verbundwerkstoff mit
Galvanik-Beschichtung

Einseitiger Kantentrag an beiden Lagerschalen hat zur Ermüdung der Galvanikschicht geführt und das typische Borkenkäfer-Schadensbild erzeugt.

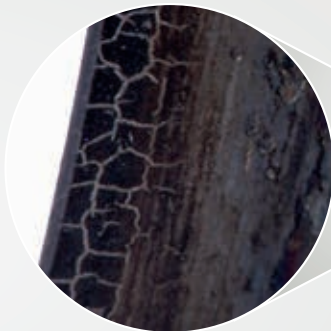
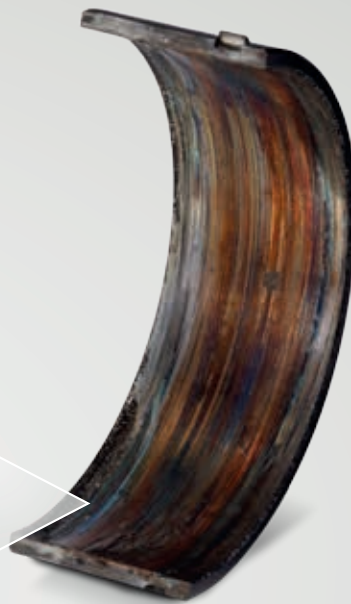
Deckel- und stangenseitige
Pleuellagerschale
Stahl-Bronze-Verbundwerkstoff mit
Galvanik-Beschichtung

An der Laufschiene der gefressenen Lagerschalen sind deutliche Verfärbungen und Aufschmelzungen sichtbar. Die Rissbildung ist vor allem im Kantenbereich erkennbar.

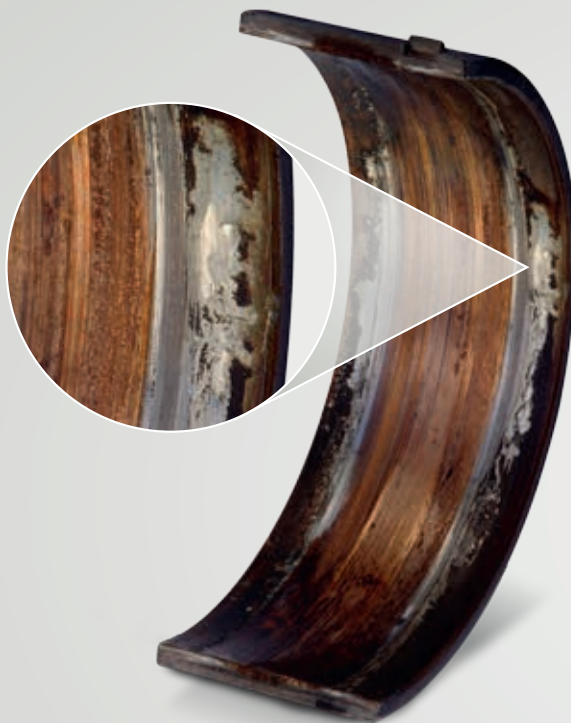
Deckelseitige Pleuellagerschale
Stahl-Bronze-Verbundwerkstoff mit
Galvanik-Beschichtung

In der Galvanikschicht sind weiße Aufschmelzungen sichtbar.

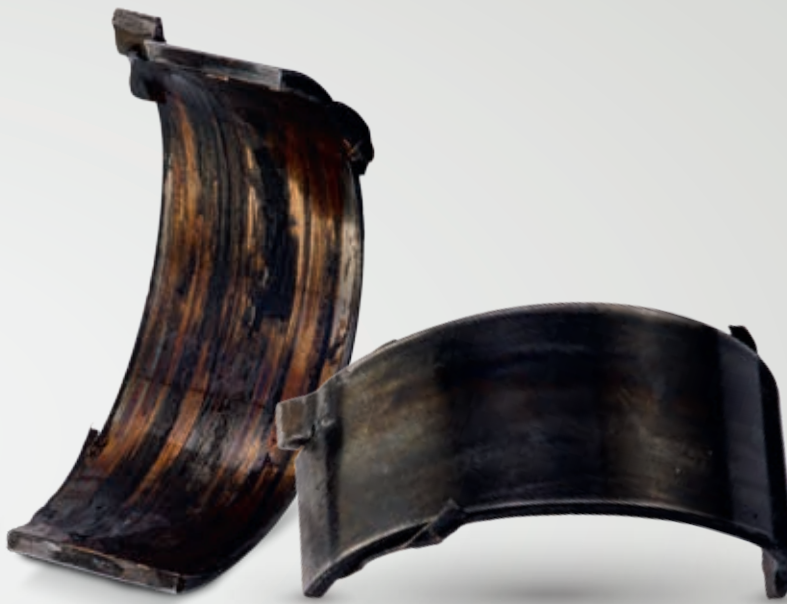
Stangenseitige Pleuellagerschale
Stahl-Bronze-Verbundwerkstoff mit
Galvanik-Beschichtung

Der Lagerrücken ist nach einem Fresser des
Lagers schwarz verfärbt.

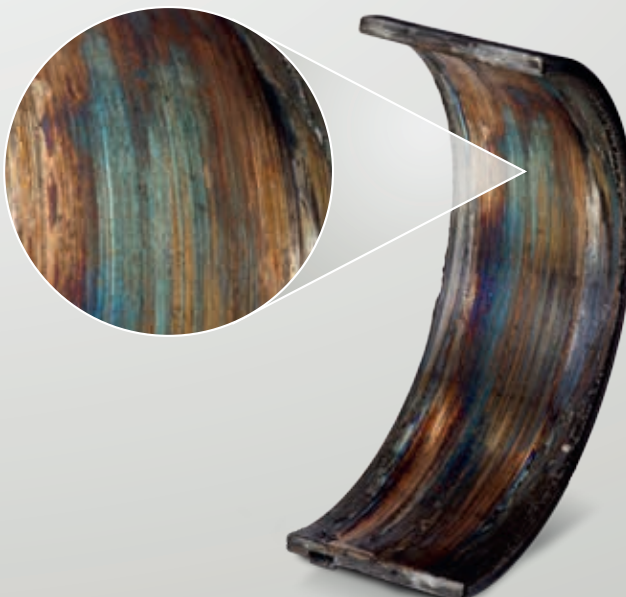
Deckelseitige Pleuellagerschale
Stahl-Bronze-Verbundwerkstoff mit
Galvanik-Beschichtung

Die Anlauffarbe ist in der Laufschrift zu
erkennen.

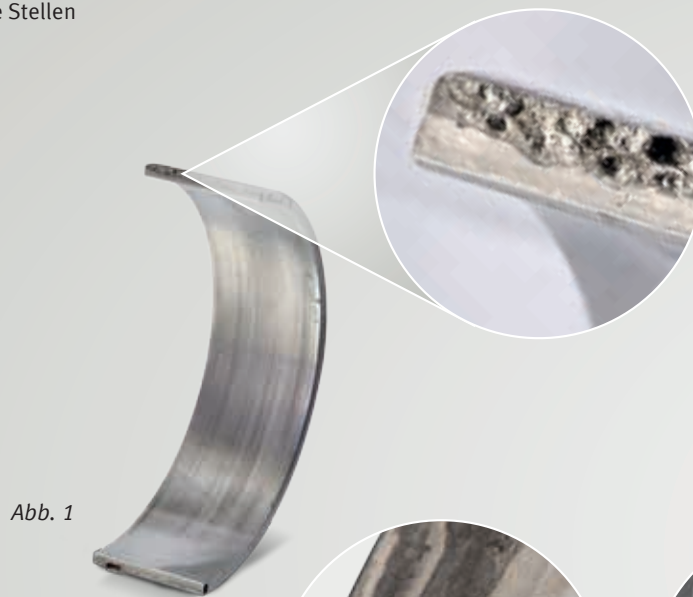
Abb. 1

Untere Hauptlagerschale
Stahl-Aluminium-Verbundwerkstoff

Auch im Bereich der Teilfläche können Anzeichen von Bewegungen der Lagerschale in Form der Reibkorrosion sichtbar sein. Die Werkstoffoberfläche ist deutlich verändert (Abb. 1).

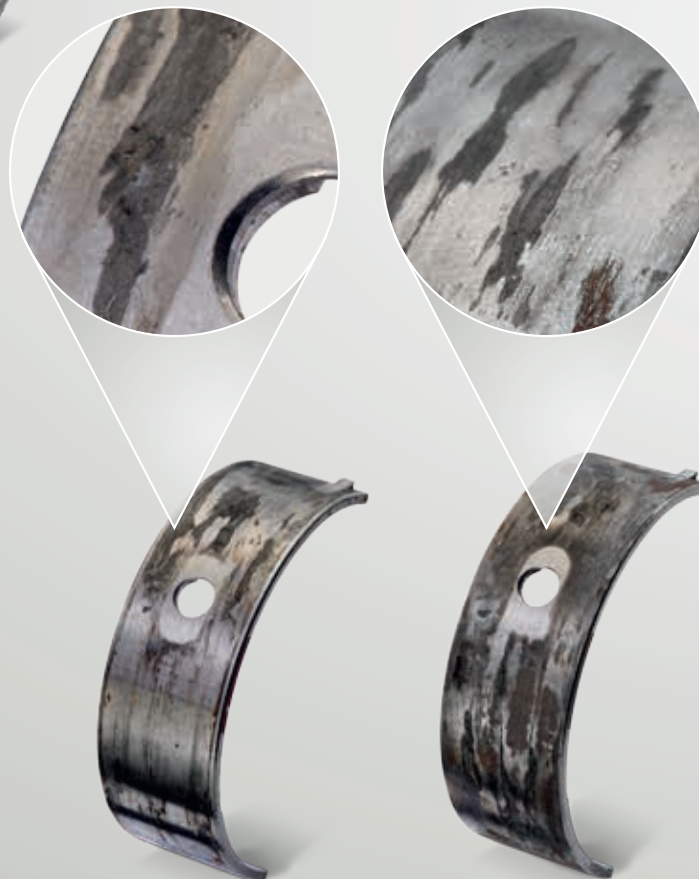
Abb. 2

Obere Hauptlagerschalen
Stahl-Aluminium-Verbundwerkstoff

Deutliche Spuren von Reibkorrosion sind erkennbar – teilweise mit herausgerissenen Werkstoffbereichen (Abb. 2).

Hier sind deutliche Merkmale einer flächenförmigen Reibkorrosion erkennbar: mit herausgerissenen Werkstoffbereichen und Vernarbungen der Oberfläche (Abb. 3).

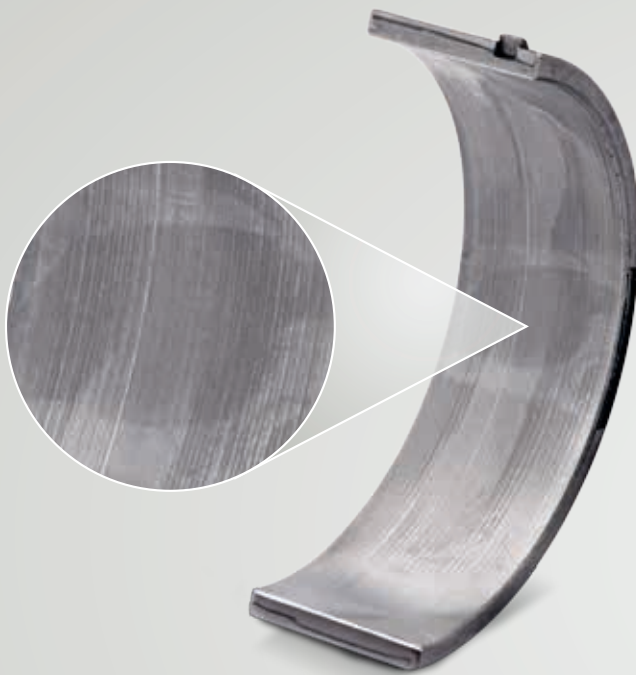
Unter Hauptlagerschale
Stahl-Aluminium-Verbundwerkstoff

Ablagerung von Korrosionsprodukten sind in der Lagerlauffläche, besonders ausgeprägt in der Lagermitte, sichtbar. Die Ablagerung tritt durch Fleckenbildung in Erscheinung. Ein Aufrauen der Lagerlauffläche ist unter mikroskopischer Betrachtung im korrodierten Bereich zu erkennen.

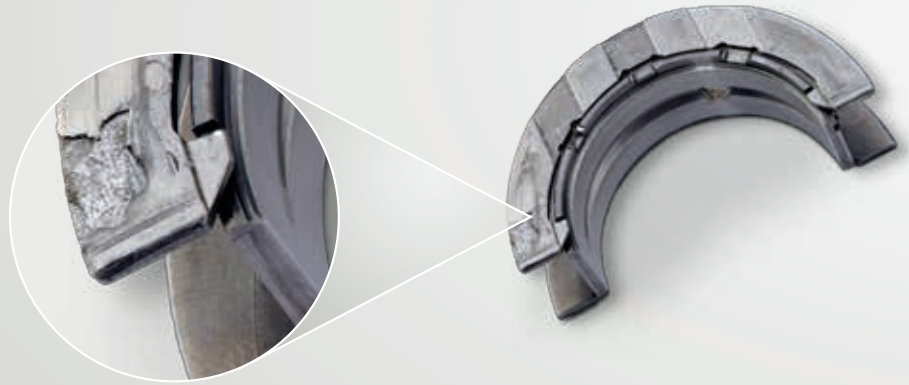
Großflächiger Ausbruch des Materials an der Außenkante der Anlaufscheibe

- Axialspiel zu gering, sodass Anlaufscheibe gegen Gleitpartner gepresst wird
- zu hohe axiale Belastung
- andauernde axiale Belastung
- Wange der Welle zu rau

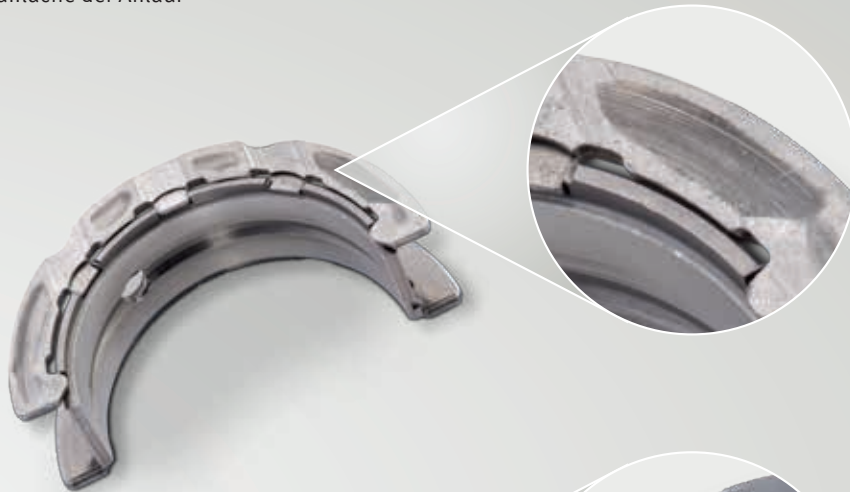
Gleitverschleiß:

Tragspuren auf der Lauffläche der Anlaufscheibe sichtbar

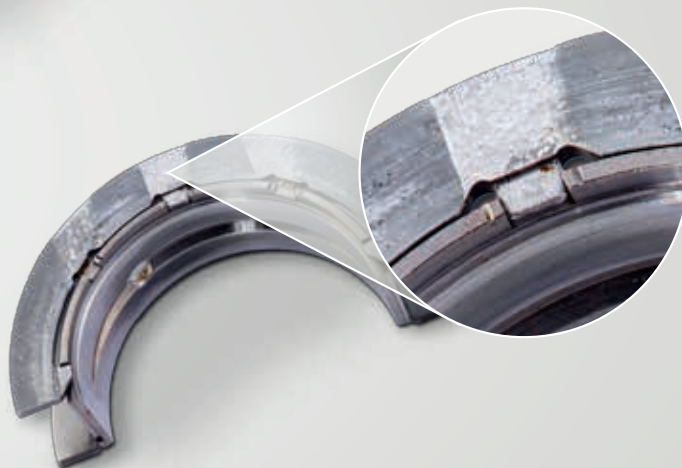
Fortgeschrittener Gleitverschleiß:

Werkstoffverschiebung und Abtrag, Schmiernuten kaum noch vorhanden

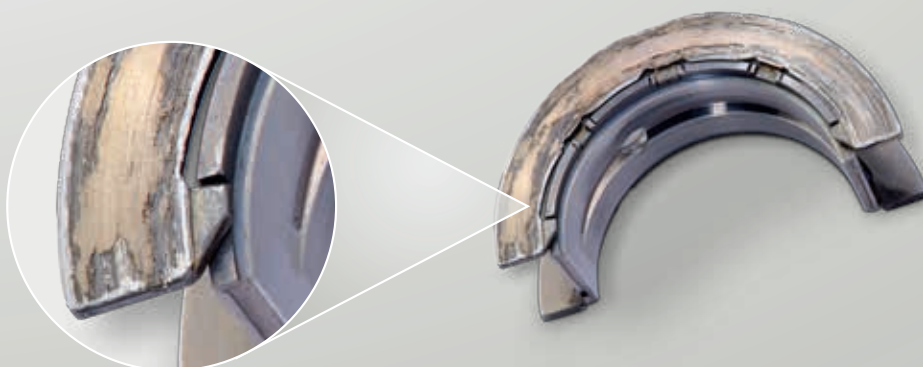
Fresser:

herausgerissene Werkstoffbereiche und starke Riefenbildung, Schmiernuten nicht mehr sichtbar
