Liebe 170er Freunde,

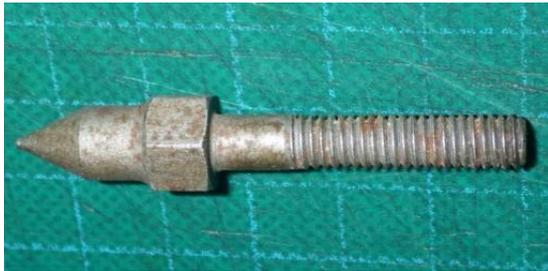
Für die M 136 Motoren in den 180er Modellen gab es eine OT Anzeige an der Riemenscheibe,

Sie ist allerdings nur in Kombination mit der größeren Riemenscheibe des 180 (sowie einiger Industrie - und Unimog Motoren) zu verwenden. Für die etwas kleinere Riemenscheibe mit dem breiten Keilriemen gab es später bei den Industriemotoren einen sehr schönen Zeiger. Er lässt sich auch bei unseren 170er Motoren gut verwenden.
