50 Kühlwasserzuleitung

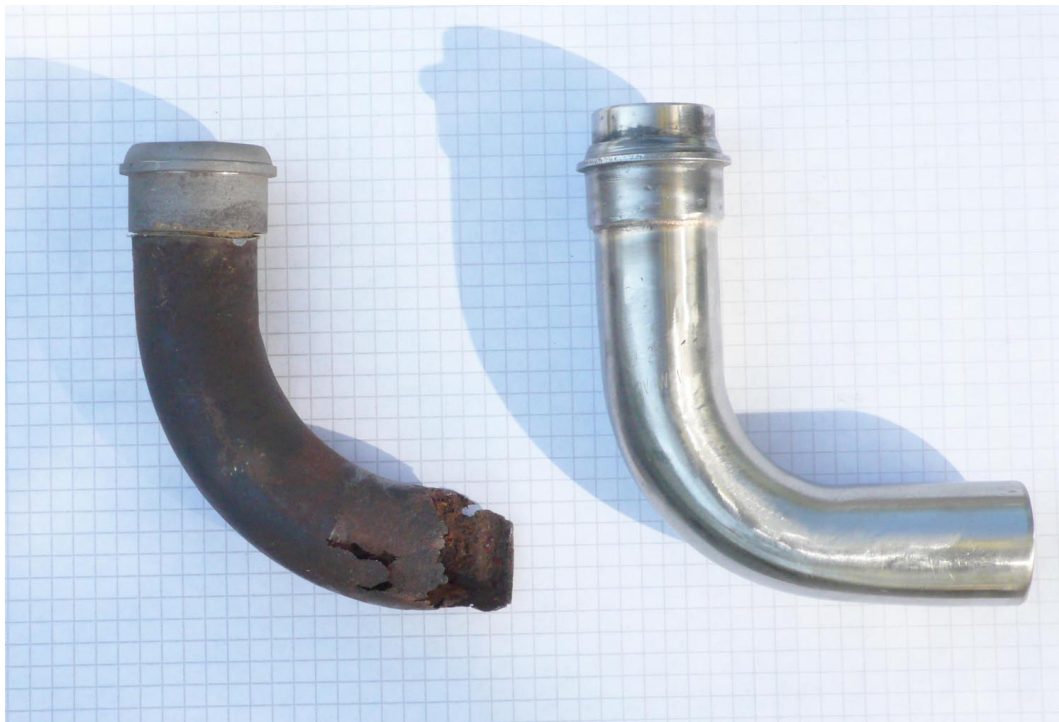
Das Kühlwasser zirkuliert aus dem Kühler (Kupferlegierung) durch das dünnwandige Rohr aus Stahl, Korrosion ist da nicht zu vermeiden.

Das Anschlussstück (Nippel) wird mit der Flex vom verrosteten Rohrbogen abgetrennt, auf der Drehbank auf 28mm ausgedreht und auf den neuen Rohrbogen hart aufgelötet.

Das Lösen der Überwurfmutter mit einem 46 Ringschlüssel hat seine Tücken. Rostlöser über einige Tage und erwärmen mit dem Industriefön kann helfen. Das Lösen des Schraubstutzens mit einem 41 Nuss ist meist nur bei ausgebautem Motor möglich, die 41-Nuss wird mit einem Brett und einer kräftigen Schraubenzwinde gegen abrutschen gesichert und ein kräftiges Rohr wird als Verlängerung über den Handgriff gesteckt.

Das Rohr kann bei ausgebautem Rohrstutzen 136 997 00 72 Richtung Motor etwas vorstehen, dafür muss der Rohrstutzen aber etwas ausgedreht werden.

Passende dünnwandige Rohre gibt es heute im Sanitärbereich aus Edelstahl.

SANHA GmbH & Co.Kg, 45219 Essen: 9003 Passbogen 90°, beidseitig mit Einsteckende 28mm Durchmesser

Wer das INOX nicht sehen will: Schwarze Farbe aus der Dose.
