HS 6/25

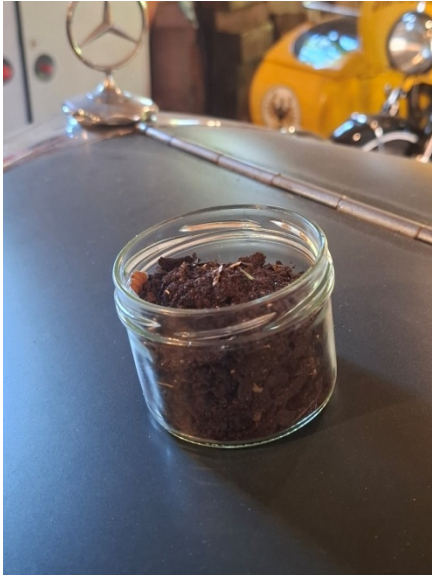
Was man da sieht, ist ein Marmeladenglas. Darin ist aber keine Marmelade. Es ist eine Ansammlung von Rostpartikeln. Manche davon doppelt so groß wie ein Fingernagel.

Mit verschiedenen Drähten und Geräten konnte ich dann so viele Rostpartikel entfernen, dass sie das oben abgebildete Marmeladenglas ziemlich füllten. Dann habe ich die Kanäle mit Pressluft ausgeblasen, schließlich ausführlich mit Gartenpumpe und Wasserschlauch gespült. Hätte ich die dabei herausgeblasenen- und herausgespülten Rost- und Dreckpartikel auffangen können, hätte wohl noch ein zweites Glas gefüllt werden können.

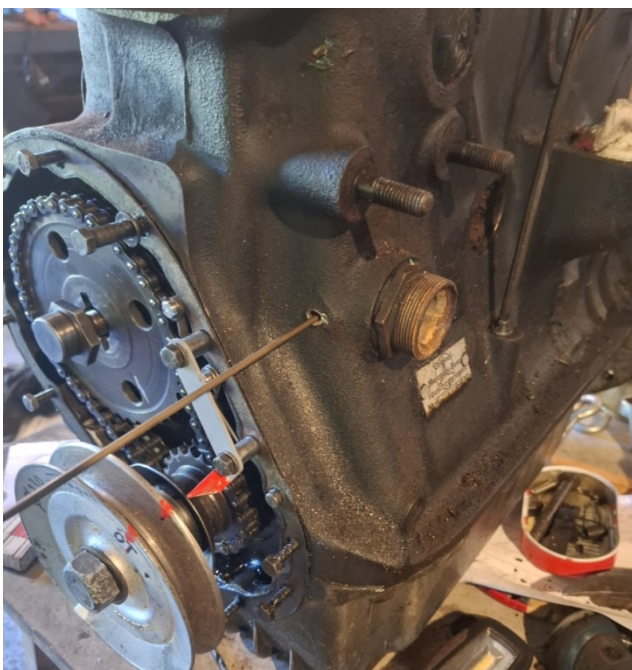
War da noch etwas? Vorsichtshalber habe ich auch den vorderen Verschluss-Stopfen aufgebohrt, um nach dem Wasserkanal zu sehen. Zum Vorschein kam eine Katastrophe: ein Draht ließ sich nur etwa sieben cm einschieben, also gerade mal quer durch den Kühlwassereintritt. Von da an war alles dicht.

Mit einem selbstgebauten „Bohrer“ konnte ich den Kanal freibohren.

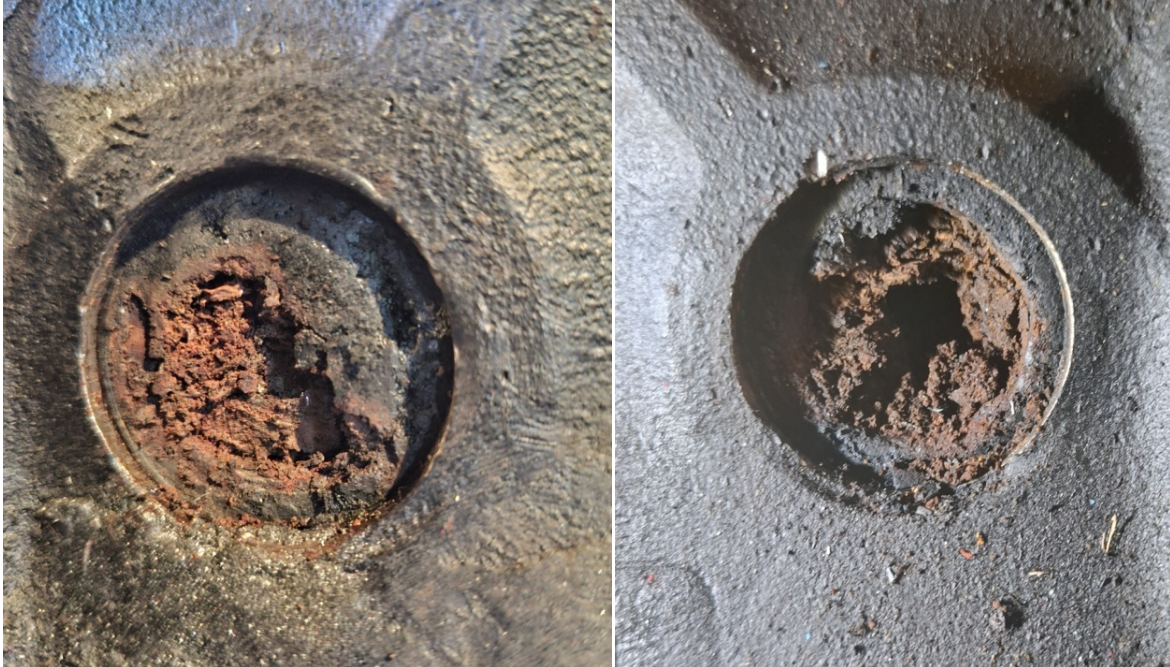
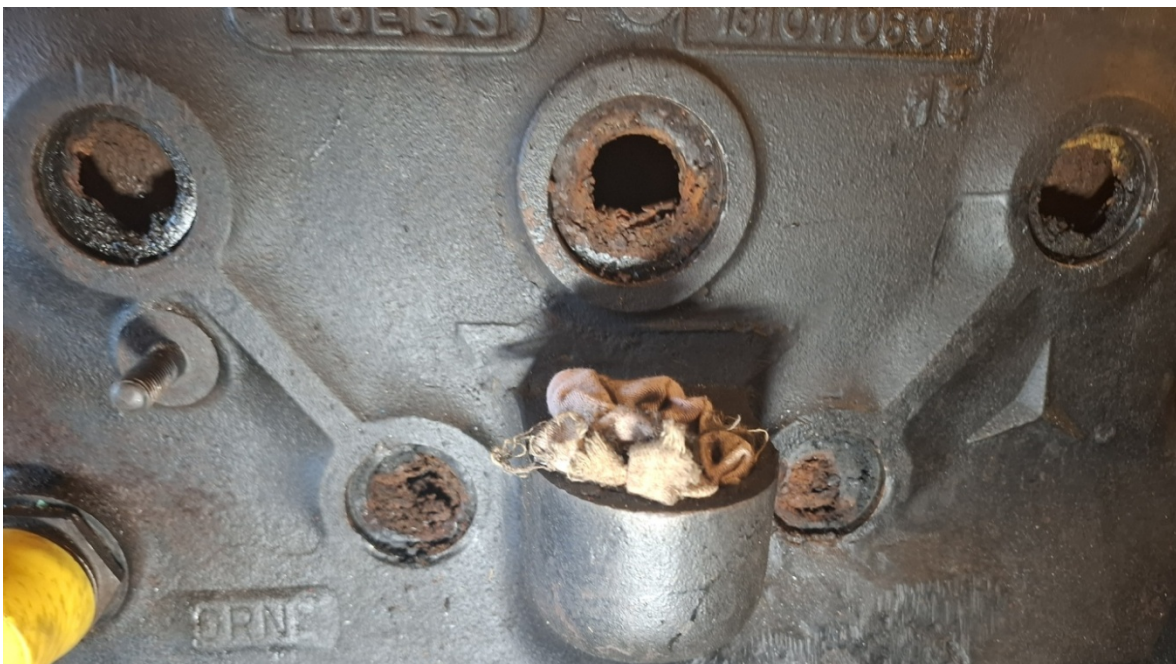
Dann habe ich alle Froststopfen ausgebaut. Die beiden unteren waren vollkommen dicht (Die Mulden/Vertiefungen, die man auf den Bildern sieht, stammen vom Meißel, mit dem ich die Deckel entfernt habe).

Auch die oberen Kernlöcher waren schon etwas zugesetzt.
